TIISTAIKERHON VUOSIRAPORTTI 2020

Lassi Karivalo

Caudron C.59 -jatkokoulutuskone (CA-50)

VL Myrsky II:n (MY-14) entisöinti

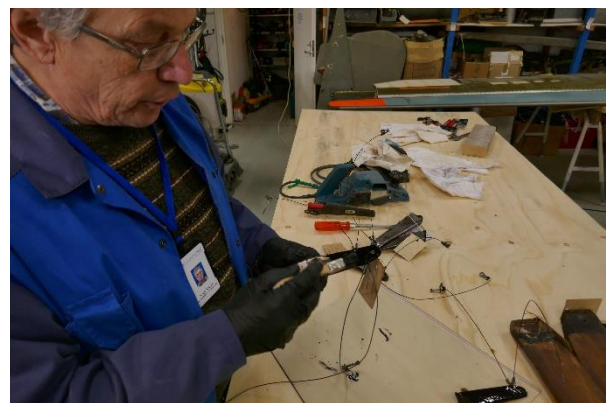
Ruosteesta puhdistettiin siiven tyvessä olevat kiinnityskorvakkeet samoin kuin siiven yläpinnassa olevat jäykistelankojen korvakkeet. Ruosteet poistettiin pääasiassa hiomalla. Ruosteen poiston jälkeen osat maalattiin suojaavalla mustalla ruostumiselta suojaavalla Isotrol-lakalla.

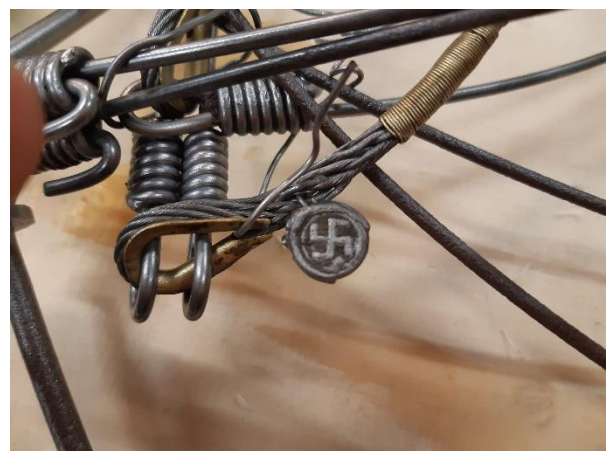
Irrotettiin siivessä olevat jäykistelankojen eli lamellien pidikkeet ja ne puhdistettiin lasikuulapuhalluksella. Samoin lasikuulapuhalluksella puhdistettiin alasiivestä irrotettu siivekkeen vaijeri. Löytyi kiva yksityiskohta, sillä vaijeriin oli kiinnitetty hakaristinen lyijyplommi eli sinetti.

Sinetti on ilmeisesti kiinnittänyt paikalleen lentokonetehaalla tarkastaja tai sitten

laivueessa konetarkastaja. Siveltiin puhdistettujen vaijerien pintaan kirkas Isotrol -lakkakerros.

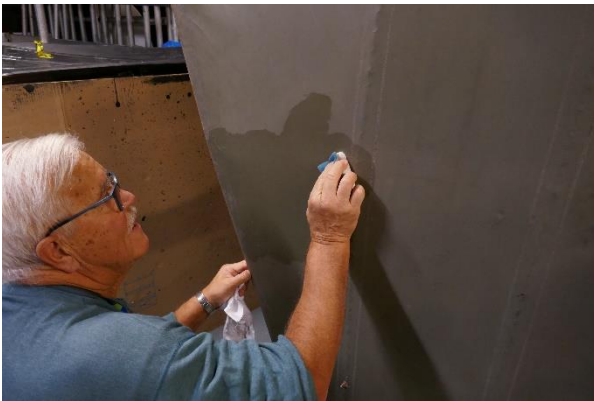
Caudronin kangasverhoillut alasiivet olivat pahoin likaantunut sekä vaurioituneet yli 90 vuoden varastoinnin seurauksena. Ennen kun voitiin aloittaa kangasverhoilussa olevien vaurioiden paikkaus, siiven kangaspinnat puhdistettiin pölystä ja liasta. Pinnat imuroitiin ja pyyhittiin kostealla. Puhdistusta tehostettiin paikoin ihmesienikäsittelyllä, jonka jälkeen siipien kangasverhoilun pinnat olivat saatu riittävän puhtaiksi.

Kummankin alasiiven kummankin puolen kangasverhoilussa oli peräti 50-70 koneen varastoinnin aikana syntyneitä reikää tahi repeämää korjattaviksi!!

Suurimmat reiät olivat parikymmentä senttiä ja pienimmät vain muutaman sentin suuruisia pistoreikiä. Suuri osa rei'istä oli mitä ilmeisemmin ilkvallan seurausta.

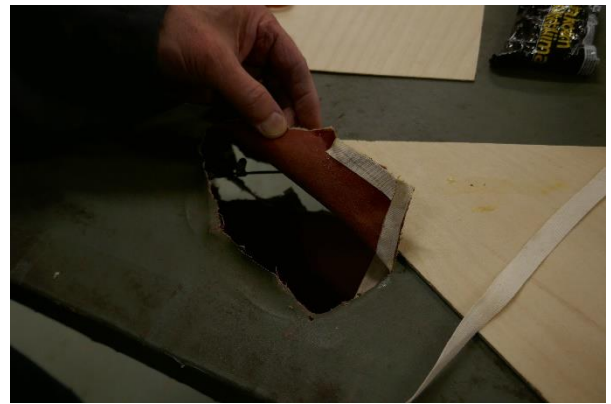
Suurten reikien ja repeämien liepeet ommeltiin kiinni toisiinsa ennen niiden paikkaamista kangaspaikalla. Paikat liimattiin kiinni nitroseluloosalakalla eli verhoilukankaan kiristyslakalla. Pienempien reikien kohdalla kangaspaikka liimattiin lakalla ilman reikien liepeiden ompelua. Paikkauskankaana käytimme sekä puuvilla- että pellavakangasta.

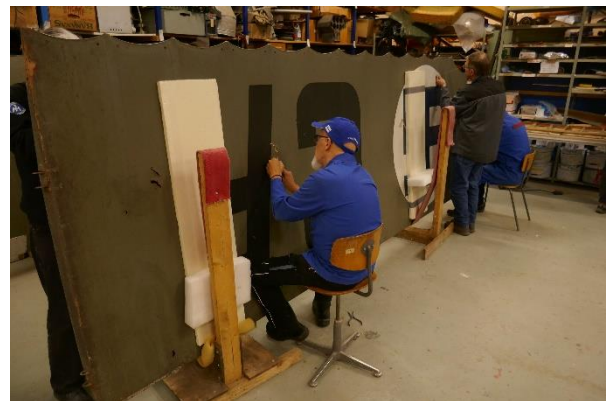
Suurten reikien liepeiden ompelemiseksi liimattiin kontaktiliimalla liepeiden alapuolelle ompelun vahvikkeeksi kapeaa 5 mm levyistä nauhaa. Repeämien liepeiden ompelussa käytimme ohutta pellavalankaa.

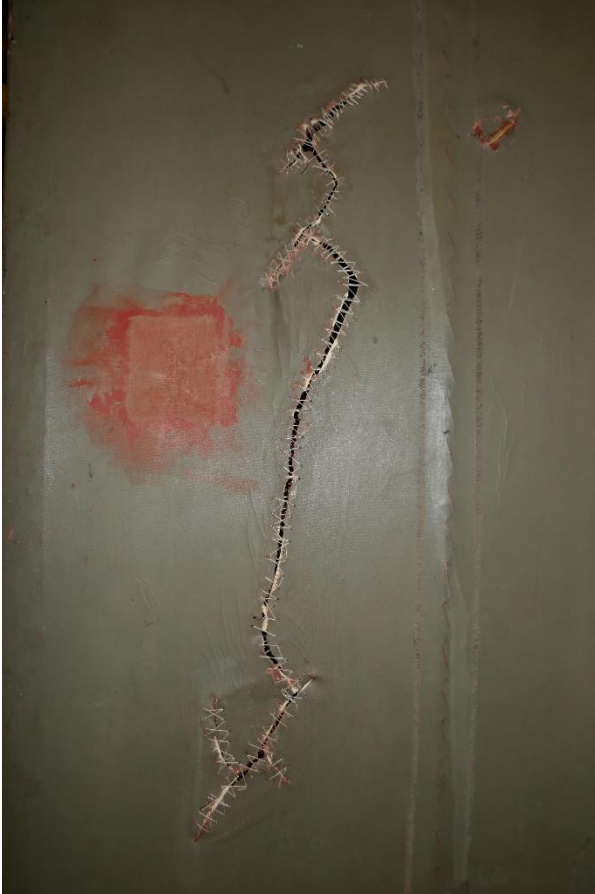
Lanka harsittiin liepeen reunasta toiseen samalla koko ajan ommelta kiristäen. Näin saatiin ommelta vaiheittain kiristäen reiän/repeämän reunoja kiristettyä lähelle toisiaan. Ihan kiinni toisiinsa niitä ei yleensä saatu, vaan

reunat jäivät toisistaan erilleen muutamasta millistä muutamaan senttiin. Syy on se, että kangas on vuosikymmenten saatossa kutistunut.

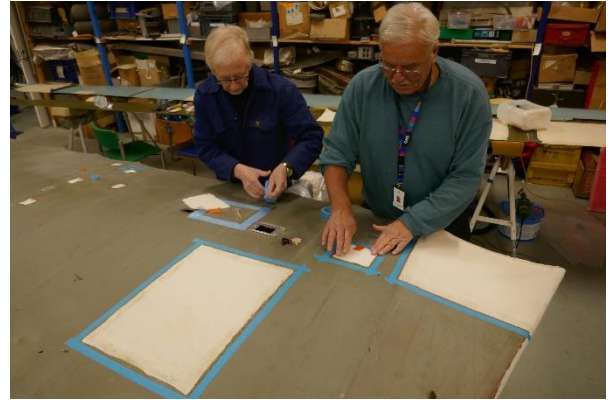
Paikkalapun reunat hapsutettiin purkamalla kankaan loimea 5 mm leveydeltä paikan reunan liimautumisen tehostamiseksi. Verhoilukankaan reunojen hapsuttaminen oli tyypillistä vielä 1920-luvulla, mutta myöhemmin hapsuttamisen sijasta kankaan reunoja alettiin leikata sahalaitaiseksi sik-sak saksilla. Sahalaidan tarkoitus on sama kuin hapsureunalla eli lisätä paikkakankaan reunan tartunta-pintaa.

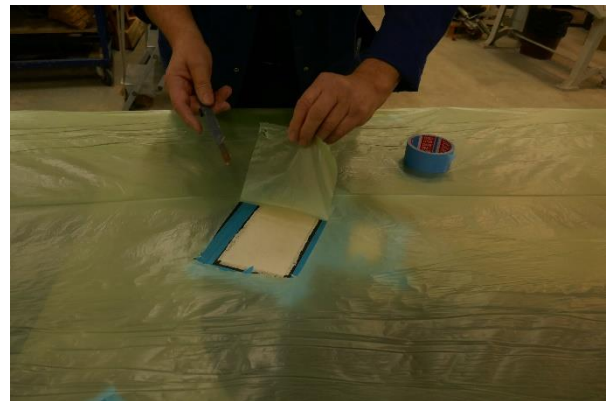
Paikkoja vaurion päälle liimattaessa paikka-alue rajattiin teipillä siten, että valmiiksi leikatun ja reunoistaan hapsutetun paikan reunan ja teipin väliin jäi muutamien millin rako. Teippauksen tehtävänä on estää lakkaa leviämästä paikka-aluetta laajemmalle.

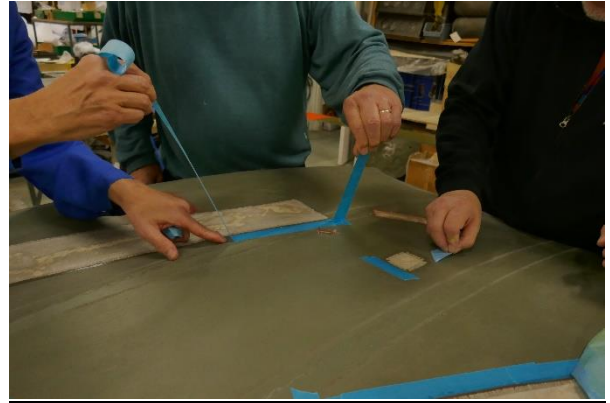
Kangaspaikat kiinnitettiin reikien päälle X-Speed nitroselluloosalakalla. Lakkaa levitettiin ensin teipeillä rajatulle alueelle ja sen jälkeen itse paikkalappu siveltiin lakasta märäksi pähkinäpölyllä. Lakasta märkä paikka asetettiin reiän päälle ja paikkalappuun siveltiin vielä kerros lakkaa. Lopuksi siveltimellä "kammattiin" paikan reunan hapsut suoriksi.

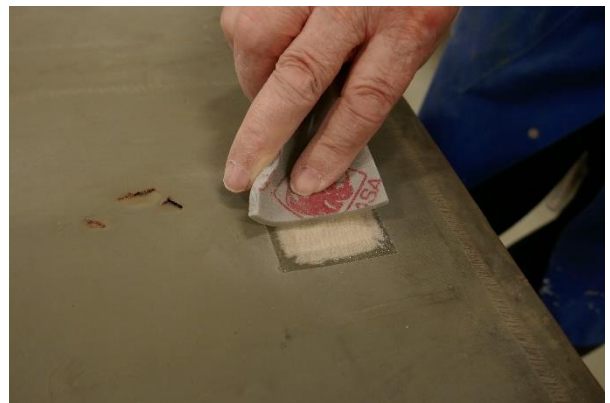
Lakan kuivuttua paikat hiottiin sileiksi ja lakkaus toistettiin. Paikat lakattiin ja hiottiin kolmasti, ennen kuin kangaspaikkoihin saatiin riittävän sileä pinta. Paikkojen hionta tehtiin Fine ja Super Fine hiomatyynyillä.

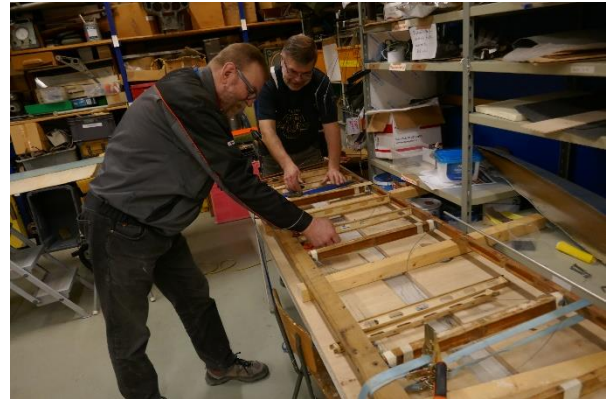
Tämän jälkeen aloitettiin kaarten alustava asemointi paikalleen ja kaarien paikat

merkattiin, jotta kaaret ja niiden paikat eivät sekoitu keskenään.

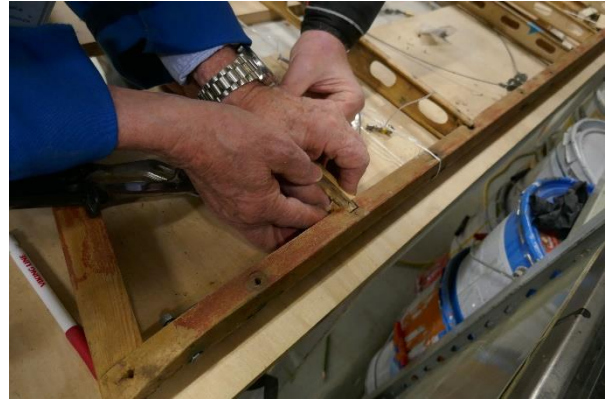
Kun kaaret oli saatu yläreunastaan kiinni johtoreunalistaan, työnnettiin kaaren toinen pää jättöreunalistassa oleviin kaaren pään koloihin ja lukittiin siihen ruuvilla.

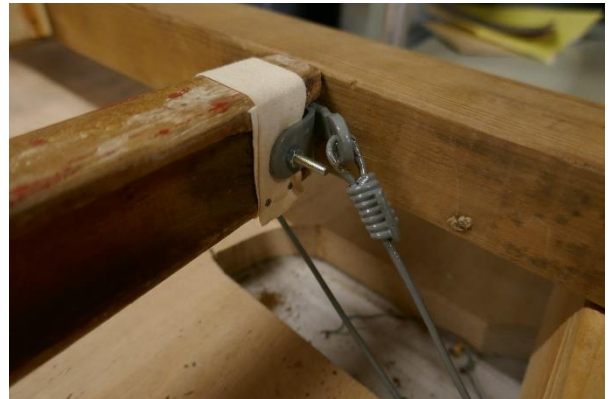
Tämän jälkeen kiinnitettiin johtoreunan ja jättöreunan väliin kolme umpipuista kaarta. Nämä kaaret jäykistävät ja tukevoittavat rakenteellisesti korkeusvakaajaa. Puukaaret kiinnitettiin metallikorvakkeilla johto- ja jättöreunaan. Puukaarien päiden alle tuli vielä vakaajan jäykisteristikon kiinnityskorvakkeet. Ennen puukaarien kiinnittämistä niiden pään ympäri kiedottiin alkuperäisen mukainen pelavanauhavahvike.

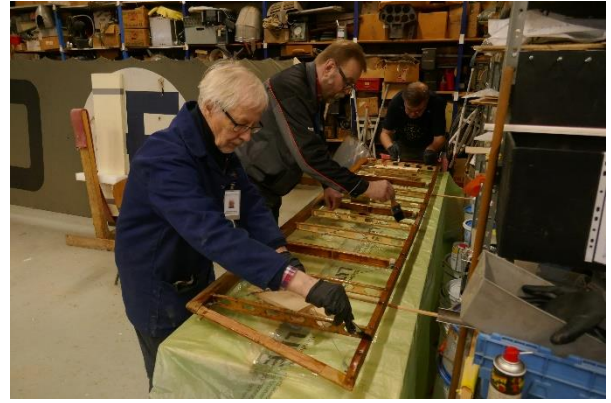
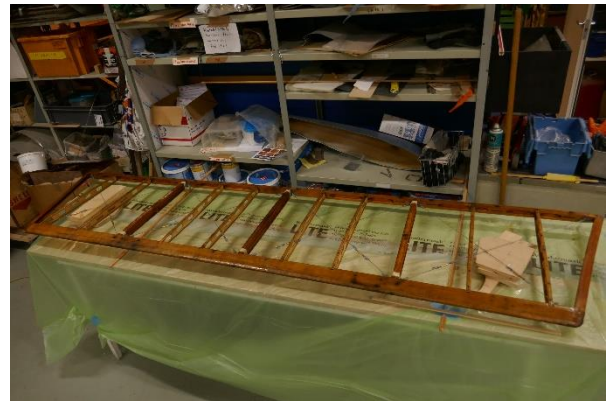
Viimeiseksi työksi koko vakaajan ranko siveltiin kirkkaalla Le Tonkinois -lakalla. Puurakennetta suojaava lakka on vernissan ja kiinanpuuöljyn sekoitus. Vakaaja on nyt valmis verhoiltavaksi.

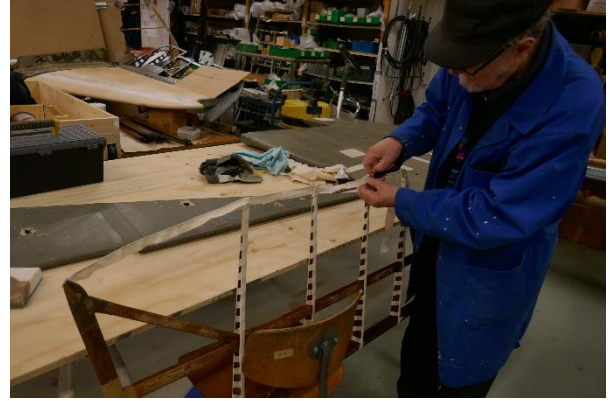
Oikean korkeusperäsimen kangasverhoilu oli niin rikkinäinen ja lahonnut, että verhoilu purettiin peräsimen uudelleen verhoilemiseksi.

Myös korkeusperäsimen kaaret tulee nauhoittaa peräsimen verhoilemiseksi kankaalla. Niinpä kaaret nauhoitettiin 15 mm levyisellä pellavanauhalla vastaavalla tavalla, kuin toimittiin korkeusvakaajan kaarien nauhoittamisessa.

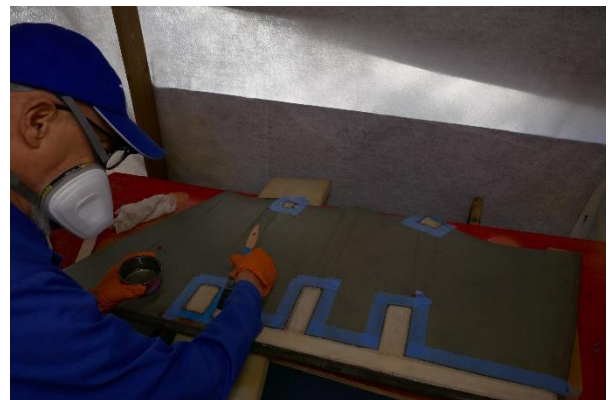
Vasemman korkeusperäsimen kangasverhoilu oli sen verran ehjä, ettei verhoilua tarvinnut purkaa. Edellisen vuoden puolella tehtyjä vasemman korkeusperäsimen kangasverhoilun muutama kertaan jo kiristyslakattuja kangaspaikkoja hiottiin sileiksi sekä karhunkielellä että Fine ja Super Fine hiontatyyneillä. Hionnan jälkeen paikat lakattiin vielä muutaman kerran. Lakkausta varten paikkojen ympärille laitettiin suojateipit, jottei lakkaa leviä paikkaa laajemmalle alueelle. Peräsimen kangaspaikat saatiin kireiksi ja pinnaltaan sileiksi paikkojen maalausta varten.

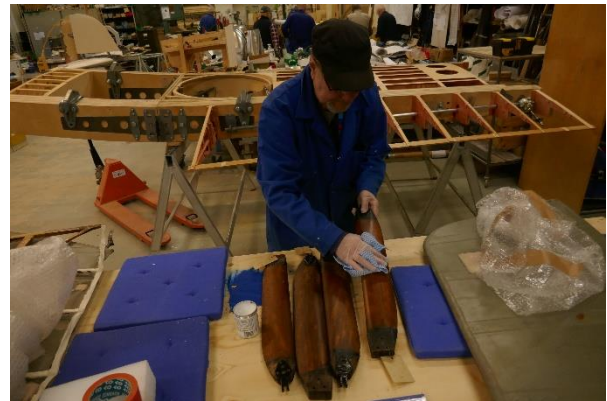
Käsiteltiin vielä kertaalleen Caudronin rungon
päällä etuohjaamonkohdalla olevien lyhyiden
puisten siipitukien pinnat Renaissance -mikro-
vahalla.

Käsittelyn jälkeen siipituet käärittiin ”kupla-
muoviin” ja varastoi-
ttiin odottamaan Caudron
C.59 -koneen kokoamista.

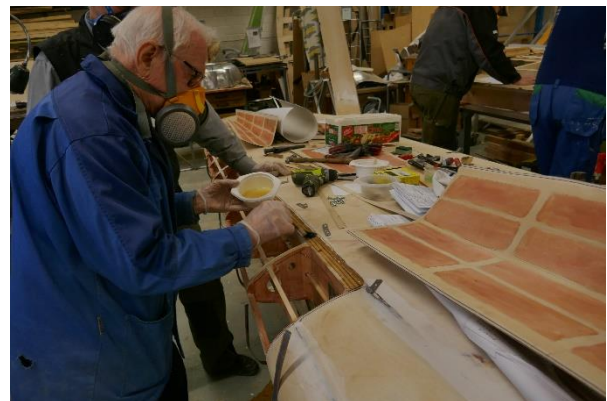
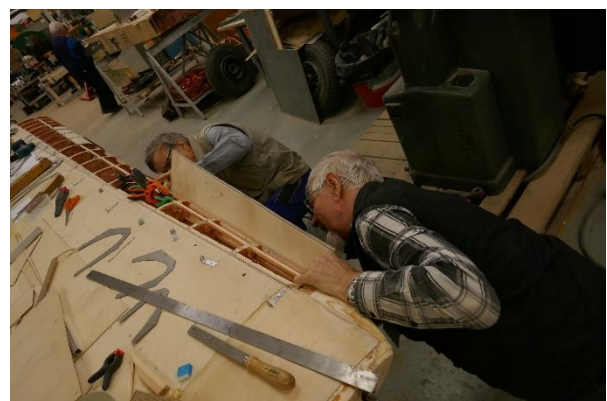
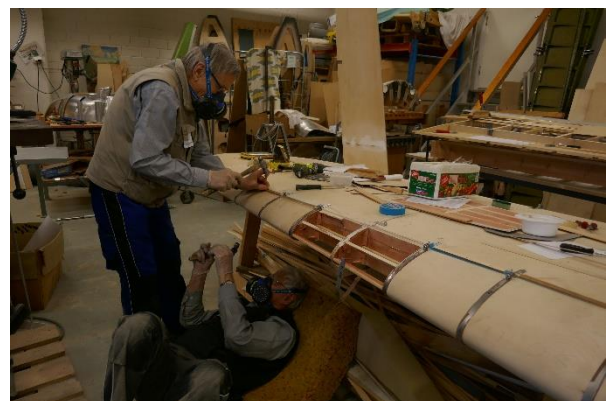
Vanerin kiinnittäminen aloitettiin sivelemällä epoksiliima kaariin ja johtoreunan ylä- ja alareunoihin. Tämän jälkeen kukin johtoreunaan tuleva vanerivuota kiinnitettiin ensin johtoreunassa etusalon alapintaan, jonka jälkeen se taivutettiin johtoreunan yli kaarien päälle ja puristettiin kaaria vasten metallisilla kiristyspannoilla.
