Ilmailumuseoyhdistyksen Tiistaikerhon työraportti

**I.V.L. D 26. HAUKKA I (HA-39)
KONSERVIOINTIPROJEKTI:
SYYSKAUSI 2014
Lassi Karivalo**

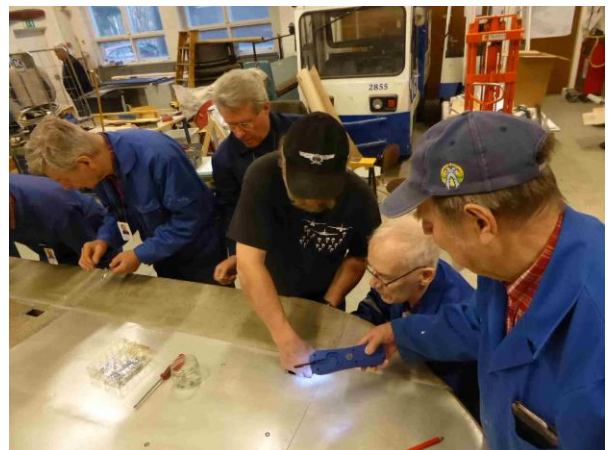
Paikalleen saatu siiveke ”hinkkasi” kärkiosastaan jättöreunan reunoihin. Laitettiin siivekkeen kärkiosan saranoiden kiinnityspultteihin pari aluslevyä, jolla siiveke saatiin hieman ulommas jättöreunasta ja näin ”hinkkaaminen” loppui.

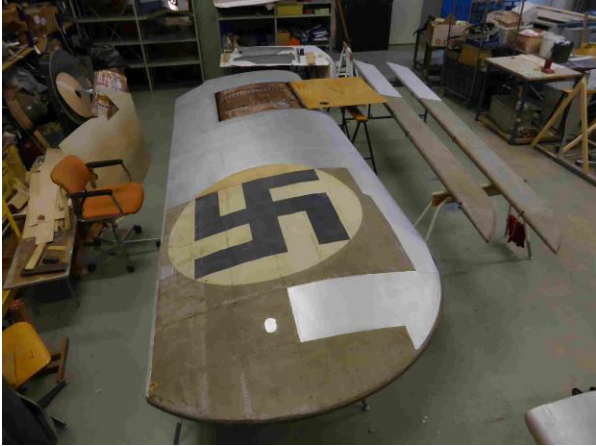
Käytetty alumiinipronssijauhe jätti valmiin lakkapinnan kuitenkin vähän karheen oloiseksi. Tämän vuoksi lakkapinta hiottiin ensin 600, 800 ja lopuksi 1200 luokan hiekkapaperilla. Hionnan jälkeen pintaan vedettiin kirkas Le Tonkinois -lakka. Lopputulokseksi saatiin hyväksyttävän sileä ja kirkas lakkapinta.

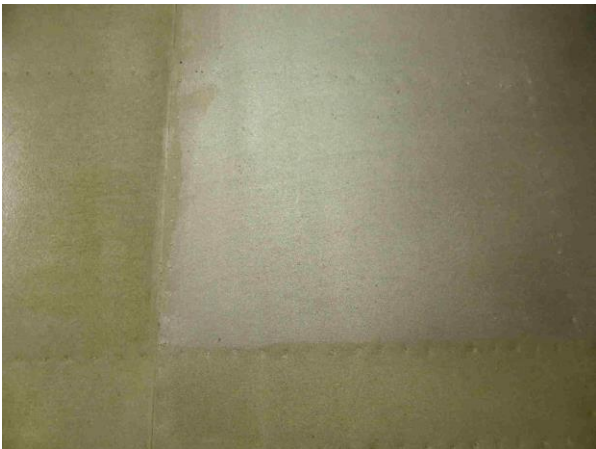
Todettiin se, mitä etukäteen ounasteltiin. Alumiinipronssilakan päälle vedetty kirkas lakka muuttaa alumiinivärin vaalean vihertävän sävyiseksi.

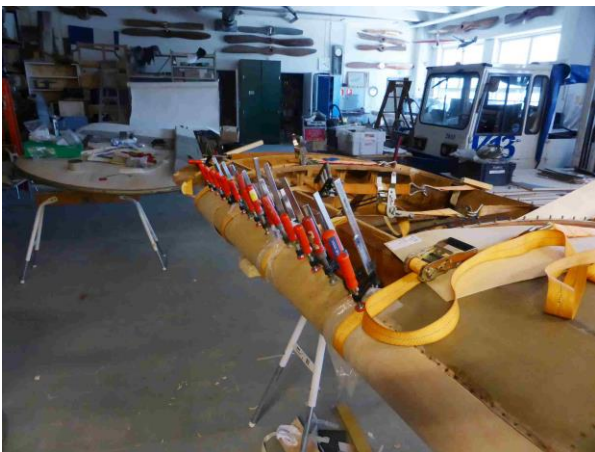
Siiven tyvipään lahonneen torsion tilalle rakennettavan uuden torsion sisempi vanerikerros oli jo ennen kesätaukoa asennettu paikoilleen. Torsion sisemmän vanerikerroksen päälle liimattiin torsion muotoon taivutettu ulompi vanerikerros. Kiinnittäminen tehtiin pelkällä liimalla ja liimasidos varmistettiin siiven yli vedetyillä kiristysliinoilla.

Siiven tyvessä ulompi torsiovaneri jäi vähän ”vekkille”. Vekin poistamiseksi vaneriin tehtiin muutama viilto siiven pituussuuntaan. Näin vekki saatiin eliminoitua ja ulompi vanerikerros liimattua tiiviisti alemman torsiovanerin päälle.

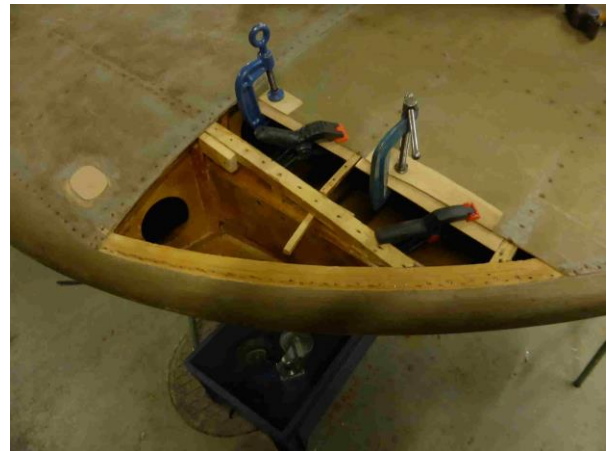
Huomattiin siiven kärjen alkuperäisessä verhoiluvanerissa vielä lahonnut kohta. Se päätettiin korjata uudella vanerilla. Pehmeä alue leikattiin irti mattoveitsellä ja vuodan alta paljastuneista kaarista poistettiin niihin jääneet ruosteiset nauhat tai viilattiin naulan tyngät kaaren pinnan tasoon.

Leikattiin aukon muotoinen vaneripaikka ja aukon reunoihin liimattiin tukilistat vaneripaikan kiinnittämiseksi. Kun tukilistojen liimaukset olivat kuivuneet, liimattiin vaneripaikka paikoilleen.

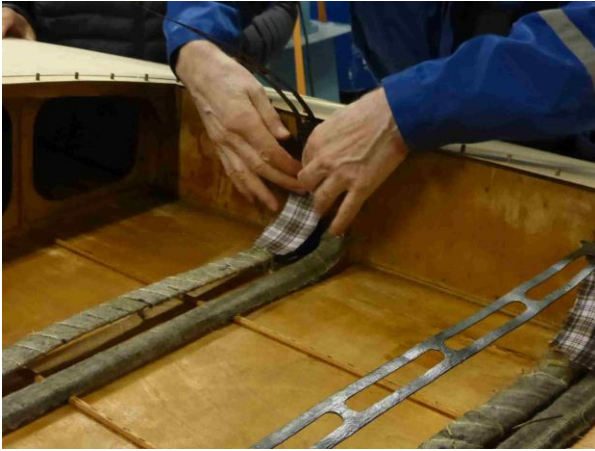
Ennen kuin polttoainetankki asennettiin siiven sisään, liimattiin polttoainetankin metallisiin kiinnityshihnoihin eristeeksi flanellikankaat. Alkuperäiset lahonneet kankaat oli poistettu. Flanellikankaat estävät rautaisten kiristyshihnojen ja kuparisen polttoainetankin pinnan suoran kontaktin.

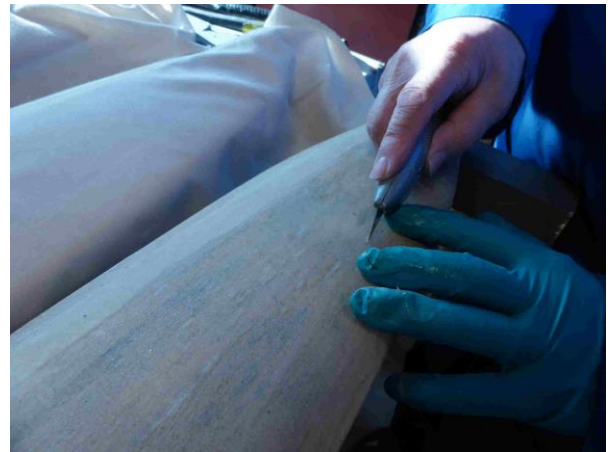
Streevojen kangasverhoillut pinnat lakattiin useaan aluksi laimennetulla Saponi -kiristyslakalla ja lopuksi pelkällä lakalla. Menettelyn seurauksena kankaat kiristyivät hyvin streevojen pintaan. Ilmeni kuitenkin ongelma. Lakatun kankaan alle alkoi ilmestyä pieniä puolesta sentistä pariin senttiin olevia kuplia. Ilmeisesti kävi niin, että streevan puupintaan useaan kertaan vedetty selluloosalakka ja kiristykseen käytetty Saponi -lakka alkoivat reagoida toisiinsa aiheuttaen kuplimisen.

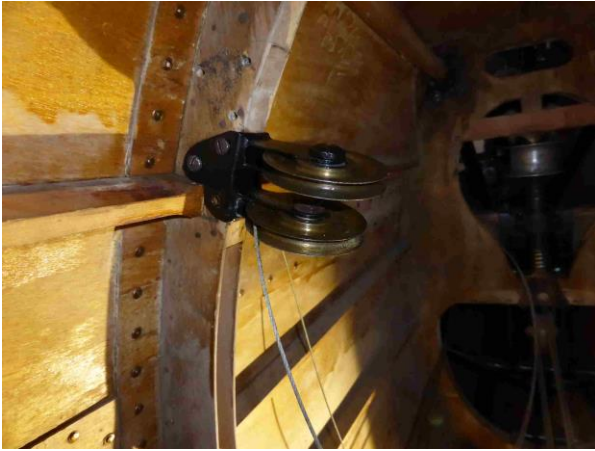
Trimmin alkuperäinen vaijeri oli poikki ja muutoinkin huonokuntoinen, joten se piti uusia. Uuden vaijerin päät pleissattiin, jonka jälkeen vaijeri voitiin asentaa paikoilleen trimmipyörän ja matoruuvin holkin välille. Kohdattiin ongelma, koska toinen vaijerin pleissatuista päistä ei mahtunutkaan runkokaareen kiinnitetyn ja vaijeria ohjaavan kaksoispylpyrän lävitse. Todettiin, että vaijerin asentamiseksi pylpyrä pitää irrottaa, purkaa ja sitten kokoa niin, että vaijeri on jo valmiiksi laitettu pylpyrän rissalle.

Kaksoispylpyrä irrotettiin runkokaaresta, purettiin osiinsa, puhdistettiin ja maalattiin mustalla Isotrol -lakalla. Lakan kuivuttua kaksoispylpyrä koottiin ja kiinnitettiin takaisin runkokaareen siten, että vaijeri oli jo valmiiksi laitettu kulkemaan ohjainpylpyrän läpi.

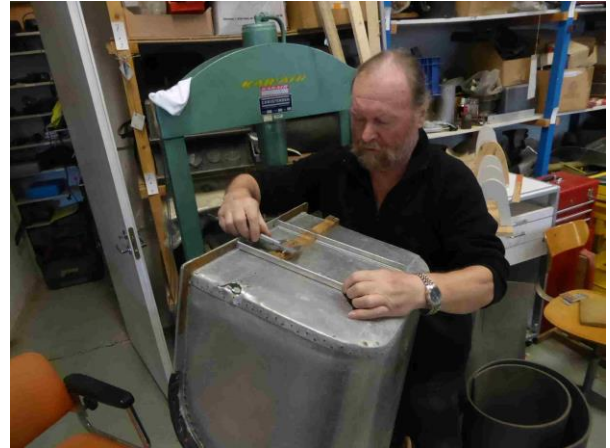
Asennettiin takaisin ohjaamosta irrotettu ja puhdistettu alumiinipelistä tehty lentäjän istuin. Sitä ennen oikaistiin vielä istuimen rutussa oleva alareuna. Vaurio lienee syntynyt, kun istuimesta on aikanaan irrotettu väkivaltaisesti siitä nyt puuttuva lantiovyö. Niin ikään tehtiin tuoliin istuimen alta puuttuva puinen tuki.

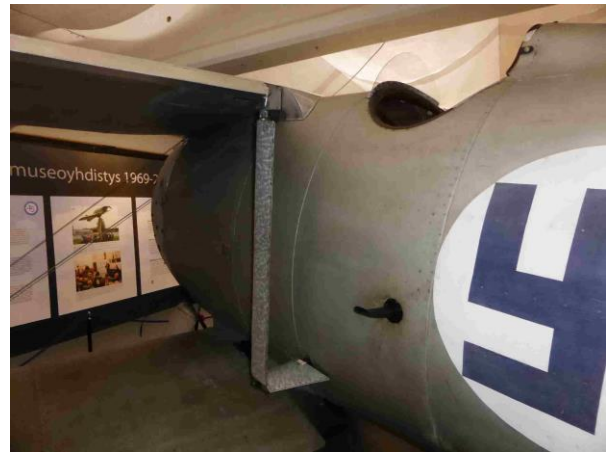
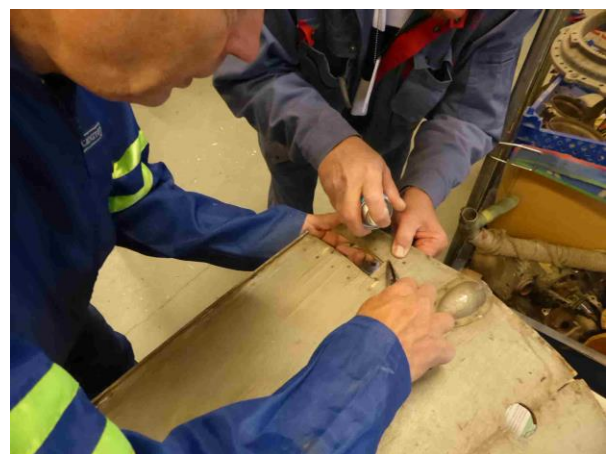
Tukijänteet ovat kadonneet. Jos sopivia löytyy, niin ne tullaan asentamaan. Huomattiin, että kummankin siiven etummaisat streevat oli asennettu ylösalasin. Streevan tukijänteiden pidemmät pidikkeet tulisi olla streevan yläpäässä, mutta pidikkeet olivatkin streevan alapäässä. Irrotettiin kumpikin streeva ja kiinnitettiin takaisin oikein päin.
