# I.V.L. K.1 Kurki -koneen kunnostushanke Tiistaikerhossa 2016 - 2019

Projektiraportti  
Lassi Karivalo  
Ilmailumuseoyhdistys ry:n Tiistaikerho

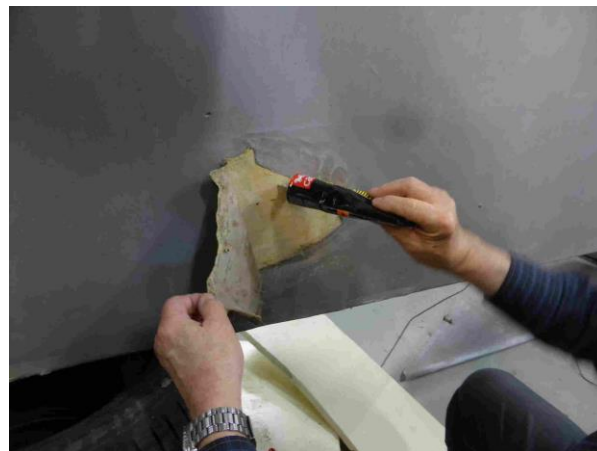
Repeämän palkeenkieltä liimataan

Kangasverhoilussa olleet suuret repeämät korjattiin liimaamalla verhoilun alle repeämän kohdalle ensin ohut vaneriviilu, johon kangasrepeämän palkeenkielet niitä venyttämällä liimattiin. Lopuksi vaurioalueen päälle liimattiin kiristyslakalla kangaspaikka.

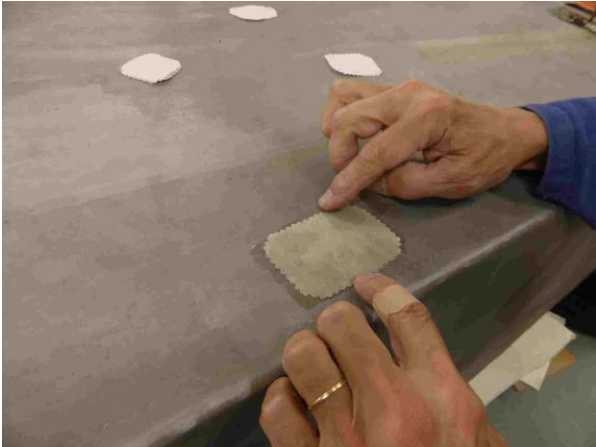
Pientä kangaspaikkaa liimataan paikoilleen

Pienemmät kangasverhoilussa olleet reiät paikattiin pelkällä reiän päälle lakalla liimatulla kangaspaikalla. Paikat maalattiin hopeapronssilla sävytetyllä lakalla.

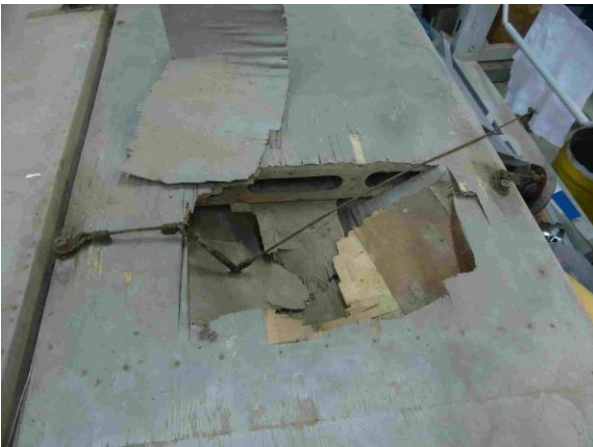
Korkeusvakaajassa oleva paha vaurio

Vaneriverhoilussa korkeusvakaajassa on muutama pienehkö reikä, mutta vakaajan keskiosassa on vakaajan kummallakin puolella laaja-alainen vaurio. Siinä vaneriverhoilu on rikkoutunut tai paremminkin rikottu neljän kaarivälin matkalta. Tämä alue joudutaan purkamaan sekä verhoilemaan uudelleen.

Vaurioalueelta purettiin rikkonainen vaneriverhous neljän kaarivälin matkalta kummaltakin vakaajan puolelta. Verhoilun alta paljastuneet kaaret olivat osin lahoja. Korjattiin kaaret ja osin myös vakaajan muuta sisärakennetta, jonka jälkeen aloitettiin vaurioalueen uudelleen verhous 1,2 mm paksuisella lentokonevanerilla. Vanerista leikattiin mää-

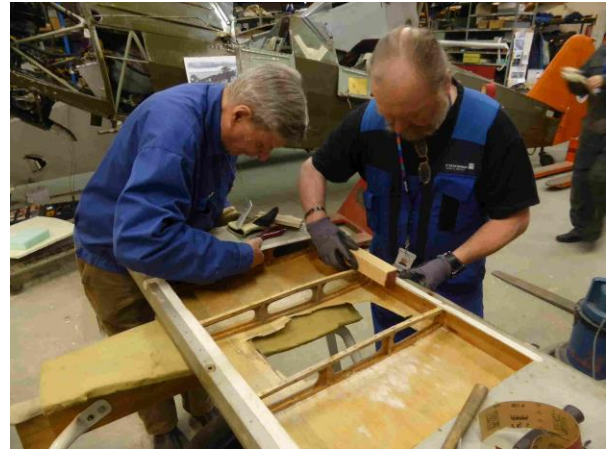
Vakaajan sisärakennetta korjataan

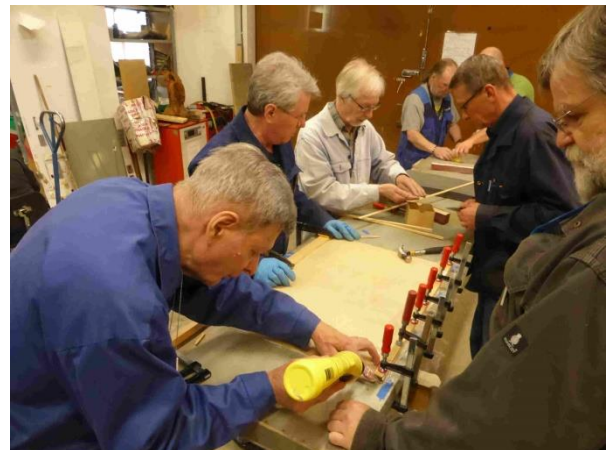
Vakaaja on saanut uuden vaneripinnan

Ennen vanerin liimaamista paikoilleen vanerin sisäpinnat lakattiin ruskeaksi sävytetyllä Le Tonkinois -lakalla. Vaneri liimattiin paikoilleen Erikeeper Plus liimalla ja kiinnitys kaariin vahvistettiin 10 mm nauloilla sekä jättöreunassa lisäksi 5 mm messinkiruuveilla alkuperäisen verhoilutavan mukaisesti.

Samalla kun korjattiin vakaajan suurta vauriota, paikattiin vakaajan vaneripinnan pienet reiät vaneripaikoilla. Lopuksi korkeusvakaajan uudet vaneripinnat lakattiin ensin muuttaman kerran välihionnin kirkkaalla Le Tonkinois -lakalla, jonka jälkeen vaneripinnat maalattiin hopeapronssilla sävytetyllä Le Tonkinois -lakalla.

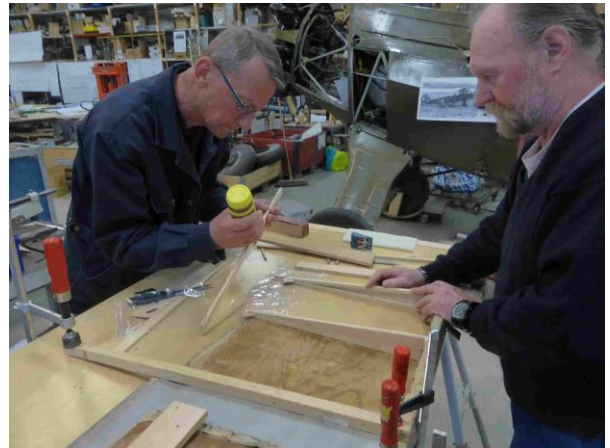
Korkeusperäsimen kärkeä rakennetaan

Rakennettiin vaurioalueeseen tarvittavat uudet kaaret, peräsimen päätykaari sekä uusi jätöreunalista, joita sovitettiin paikoilleen johtoreunalistan kanssa. Kun tehdyt uudet osat todettiin sopivan toisiinsa halutusti, ne liimattiin kiinni ja liitokset vahvistetaan alkuperäisen rakenteen mukaan vanerisilla kulmalapuilla. Näin vasemman korkeusperäsimen kärjen runko oli uusittu ja valmis verhoiltavaksi.

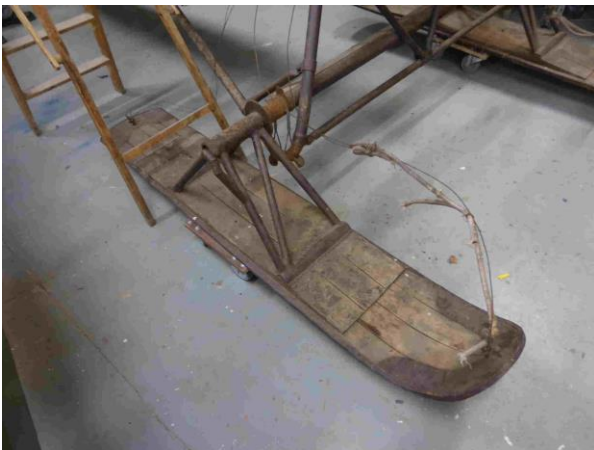
Laskutelineessä kiinni olevat puiset sukset ovat pinnoiltaan huonossa kunnossa ja edellyttävät perusteellista kunnostusta. Suksissa on jäänteitä suksien kärjistä laskutelineen tukivarsiin kiinnittyneistä kumiköysistä.

Laskutelineen sukki ennen kunnostamista

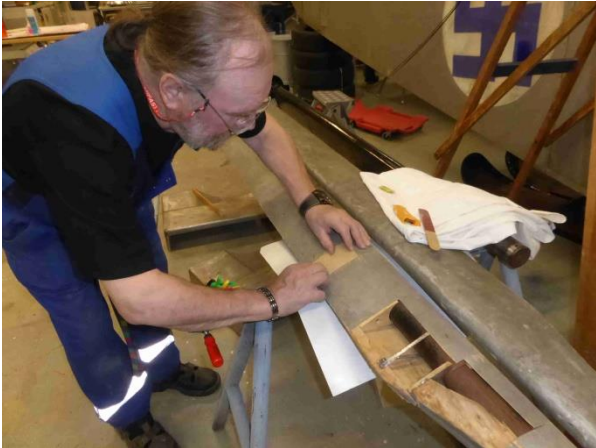
Streevan vaneriverhoilun reikää paikataan

Aloitettiin ensin kahden löytyneen siipituen vaneriverhoilun vaurioiden korjaus. Pienialaiset vauriot korjattiin korvaamalla vauriokohta vaneripaikalla. Siinä vaurioitunut vaneri leikattiin pois ja leikkausaukon reunojen alle liimattiin tukilistat, joiden varaan uusi vaneripaikka liimattiin.

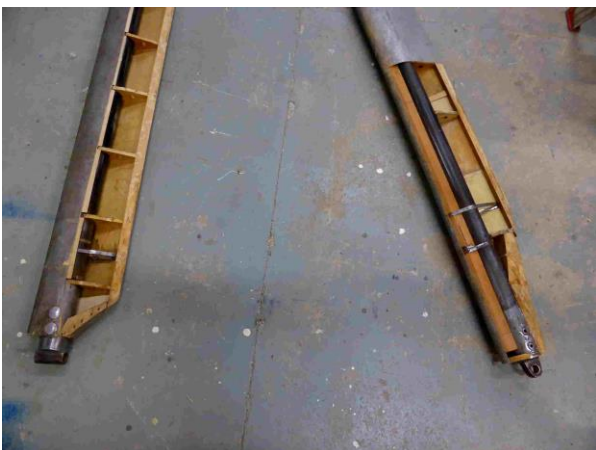
Oli tavallaan onni, että alkuperäisen vinotuen verhoilu oli rikki sen verran laajalta alueelta, että vauriokohta purettaessa paljastui samalla streevan sisärakenteet puuttuvien streevojen rakentamisen malliksi.

Alkuperäisten siipitukien rakenne näkyvissä

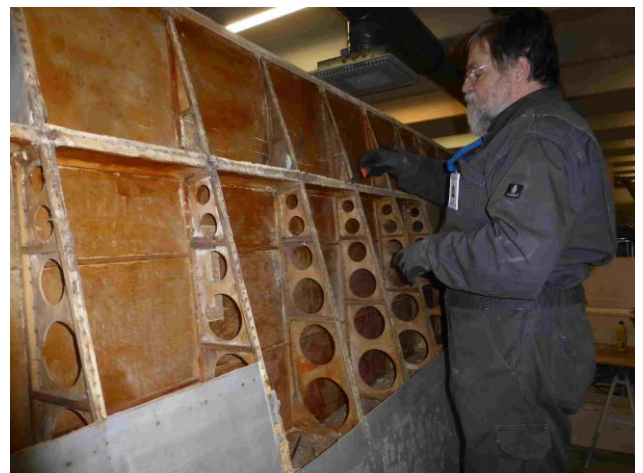
Lahonnutta verhoiluvaneria purettiin siiven yläpinnalta laajoja alueita. Samalla paljastui, että myös siiven sisärakenteita kaarineen oli lahonnut ja niitä joudutaan uusimaan. Sisärakenteet onkin korjattava ja uusittava, ennen kuin päästään puretun alueen uudelleen verhoiluun.

Siiven lahoa vaneriverhoilua puretaan

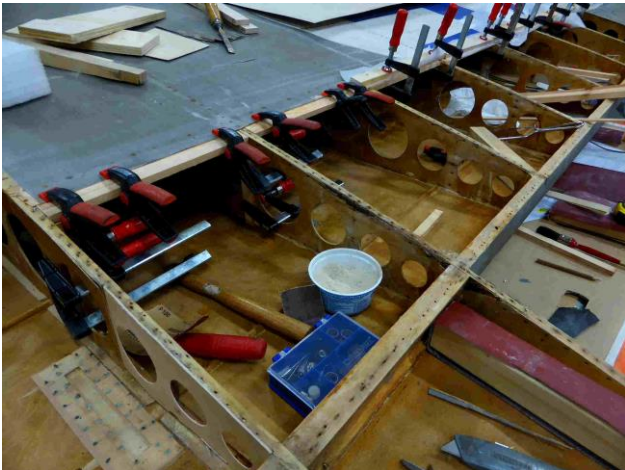
Siiven puretun alueen korjattuja kaaria ja vanerin reunojen alle liimattuja tukilistoja

Puretun alueen uudelleen verhoilemiseksi jouduttiin ”tyhjän päällä” olevien vanerien reunojen alle liimaamaan tukilistoja tulevaa uudelleen verhoilua ennakoiden.

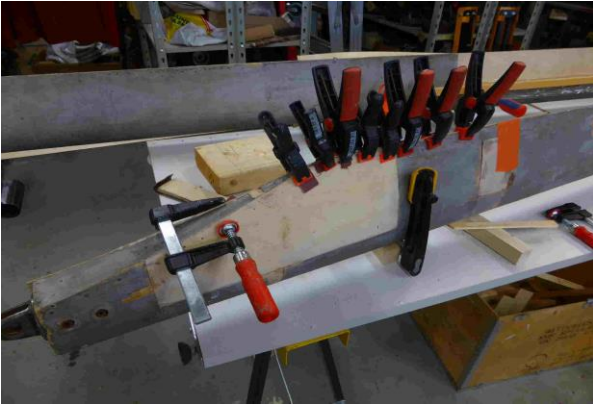
Alkuperäisen keskituen vaurioitunut pää uudelleen verhoiltuna

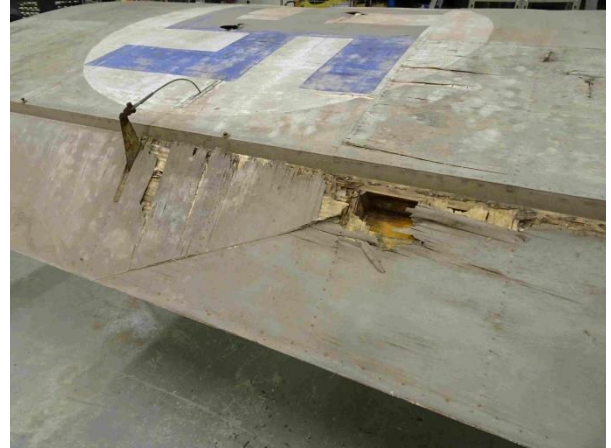
Kuten Kurjen oikea siipi, vasenkin siipi oli monin kohdin vaurioitunut. Sekä siiven että siivekkeiden vaneriverhoilussa oli useita reikiä ja siiven ylä- ja alapinnalla oli suuri lahonnut alue.

Siivessä olevia lahovaurioita

Ennen siiven purettujen verhoilualueiden uudelleen verhoilua oli korjattava lahonneen verhoilun alta paljastuneet siiven lahovikaiset ja homeiset sisärakenteet, kuten kaaret.

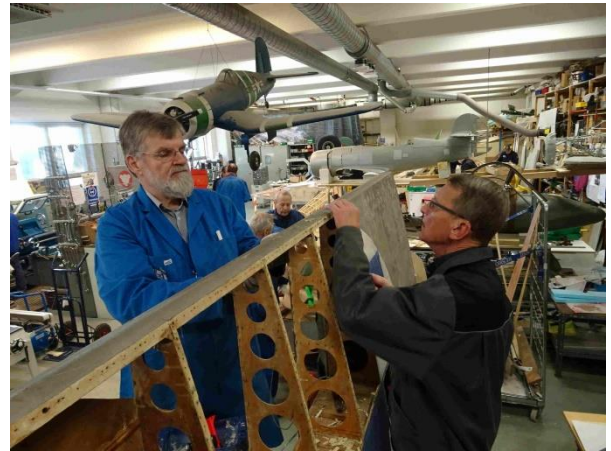
Siiven lahon vaneriverhoilun purku käynnissä

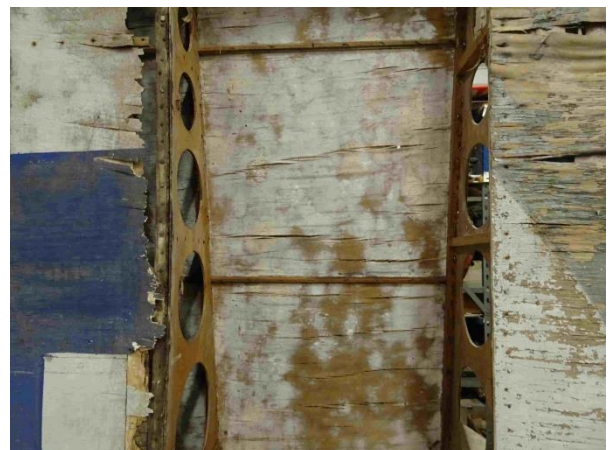
Homeen peitossa olevaa siiven sisäosaa
