Ilmailumuseoyhdistyksen Tiistaikerhon työraportti

HAUKKA I (HA-39) KONSERVIOINTIPROJEKTI; KEVÄTKAUSI 2013

Lassi Karivalo

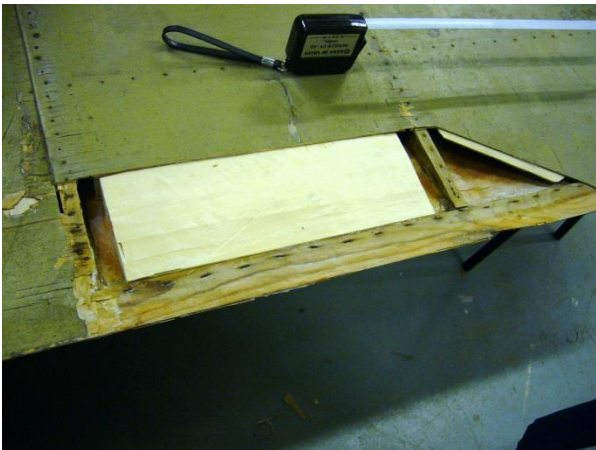
Jatkettiin alasiipien vielä korjaamatta olevien reikien kanssa, kuten oli tehty viime vuoden puolella. Eristyskohteena oli oikean siiven alapinnassa kosteuden vuoksi lahonneen jättöreunan korjaus. Korjaus tehtiin poistamalla ensin siiven vaurioitunut verhoiluvaneri.

Sen jälkeen työstettiin ja liimattiin vauriokohdan siiven sisään tueksi puinen kiilapalikka, jonka jälkeen vauriokohtaan muotoiltiin ja liimattiin uusi verhoiluvaneri. Tämän jälkeen korjattiin vastaavalta kohtaa siiven yläpuolinen jättöreuna.

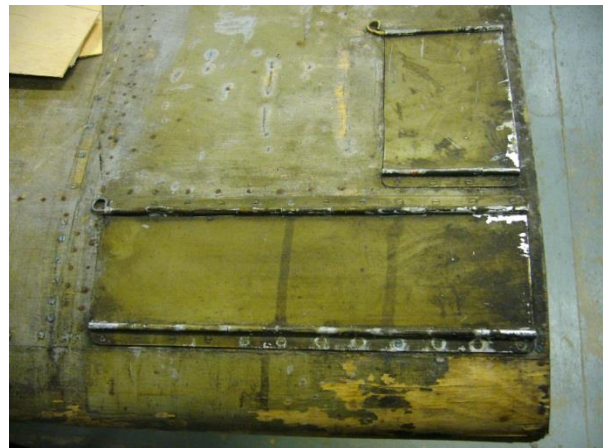
Kummankin siiven tyven alapinnalla on peltiset sokkakiinnitykselliset luukut siiven runkoon kiinnitystä varten. Luukkujen sokat ovat 2.5 mm paksua messinkitankoa.

Useista luukuista oli sokkia kadonnut ja luukkujen kannet olivat vääntyneitä. Laitettiin tarkistusluukut toimivaksi ja tehtiin puuttuvat sokat 2mm hitsauslangasta, koska messinkistä tankoa ei saatu ostettua. Siiven korjauspaikat maalattiin käyttäen perinteistä maalaustapaa. Korjausmaalauksista on tarkemmin tämän raportin lopussa.

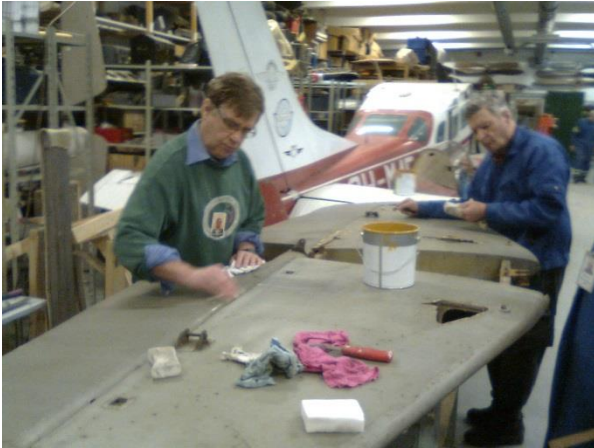
Otettiin työn alle korkeusvakaaja. Pestiin sen kovasti pinttyneet ja likaantuneet pinnat ensin kostealla rievulla. Sen jälkeen pinnat käsiteltiin ihmesienellä. Ihmesienikäsitteilyn jälkeen pinnat saatiin kutakuinkin puhtaaksi. Varsinkin vakaajan alapinnan alkuperäinen hopeinen pintaväri tuli hyvin esille.

Korkeusvakaajan alapinta on väriltään enemmän vihertävänkeltainen alumiinipronssivärin päälle vedetyn lakkapinnan tummumisen seurauksena.

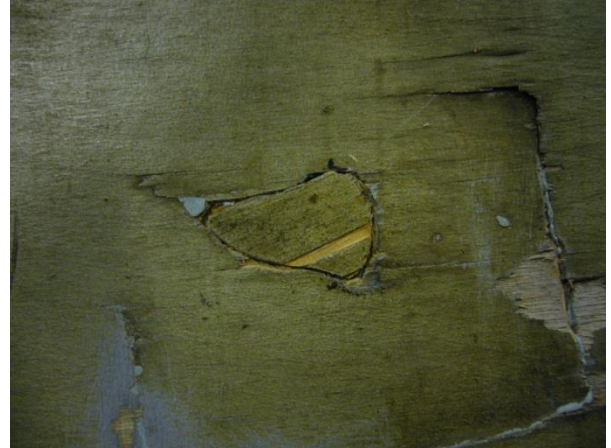
Kohtiin, joissa vaurio koskee vain vaneriverhoilun ulointa viilua, liimattiin vaurion päälle korjauksessa poistetusta alkuperäisestä verhoiluvanerista otettua pintaviilua.

Aloitettiin korkeusvakaajan vaneriverhoilussa olevien reikien korjaus. Korjaus tehtiin samalla menetelmällä kuin lasiivissä. Vauriokohta leikattiin mattoveitsellä irti. Irti leikattu rikonainen vaneripala liimattiin ehjäksi liimaamalla sen alapinnalle tueksi 1 mm paksuista vaneriviilua. Leikkausaukon reunoihin liimattiin tukisillat, joiden varaan ehjäksi liimattu palanen siten liimattiin takaisin paikoilleen.

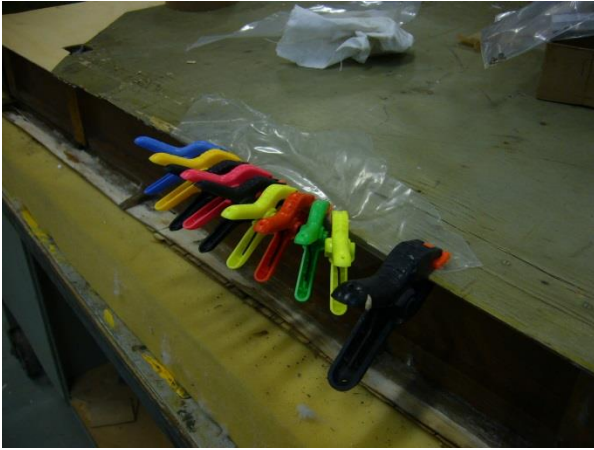
Korkeusvakaajassa on myös pieniä (haluaisijaltaan 0,5-1,0 cm) pyöreällä tangolla tökättyjä reikiä. Niitä on paikattu verhoilun päälle leikatuilla pienillä 1 mm paksuilla joko Haukan vanhasta verhoiluvanerista tai uudesta vaneriviilusta otetuilla palasilla. Viilut on kuivuttuaan hiottu reunoiltaan ohueksi.

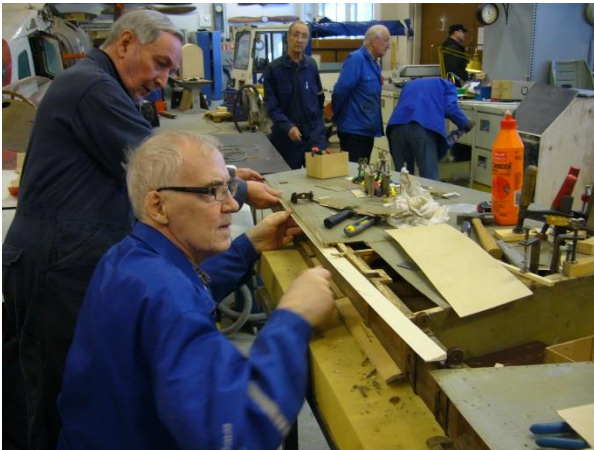
Kun korkeusperäsin irrotettiin korkeusvakaajasta, todettiin vakaajan jättöreunassa vaneriverhoilu osin pahoin lahonneiksi tai että vanerin viilut olivat irronneet liimauksestaan. Liimauksestaan irronneita vaneriviiluja on onnistuttu sitomaan injektoimalla viilua liimamassalla ehjiksi.

Lahommissa jättöreunan kohdissa lahoa vaneria jouduttiin poistamaan ja korvaamaan uudella verhoiluvanerilla. Korkeusvakaajan alapuolen pahasti lahonneen oikean puoleisen jättöreuna tueksi tehtiin haavasta koko jättöreunan mittainen tukilista. Näin saatiin sääs-

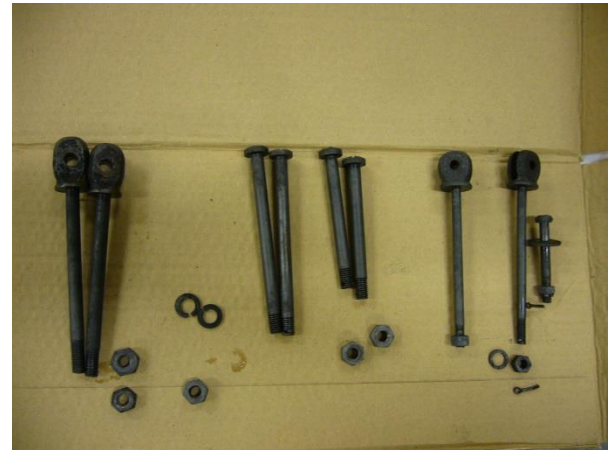
Korkeusvakaajasta irrotettiin niiltä osin kuin se oli mahdollista ruostuneet metalliosat (pultteja, pidikkeitä, aluslevyjä, muttereita, sokkia). Ne upotettiin 33 % fosforihappoon. Yön yli hapossa ollessaan ruoste oli niistä hävinnyt.

Menetelmä näyttää siis hyvin toimivan ainakin, jos osat voi kokonaan upottaa fosforihappoon. Metalliosat (myös pulttien korvakkeet) maalattiin ensin Tikkurila Oy:n Rostex-maalilla ja sen päälle mustalla liuotinhentteisellä ulkokäyttöön soveltuvalla puolikiiltävällä Unica maalilla.

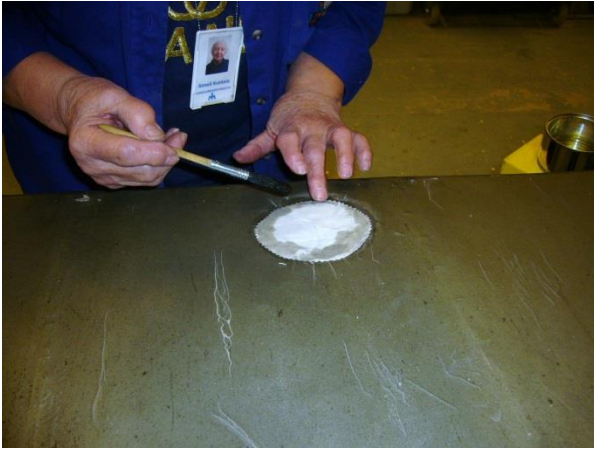
Korkeusperäsimen kangasverhoilussa olevat vauriot ovat joko reikiä verhoilussa tai verhoilukankaan repeämisiä peräsimen päiden metallikehikosta. Syy repeämiseen lienee se, että kangasverhoilu on ajan kuluessa kutistunut niin paljon, että hauras kangas on antanut periksi ja revennyt irti.

Pienet reiät korjattiin hiomalla reikäkohdan maaliverhoilu puhtaaksi ja leikkaamalla reiän päälle hammastetuilla saksilla kankainen paikka. Paikka kiinnitettiin paikoilleen useamman kerran suoritetulla kiristyslakkauksella. Sen sijaan isompia ”palkeenkielireikiä” korjattiin menetelmällä, jossa reiän kohdalle kankaan alapinnalle liimattiin ohut millin paksuinen tukivaneri. Tukivanerin läpi kiinnitettiin ohuesta metallilangasta lenkki, jonka avulla liimapintainen viilulappu saatiin pujotettua kankaassa oleva reiän lävitse kankaan alapinnalle.

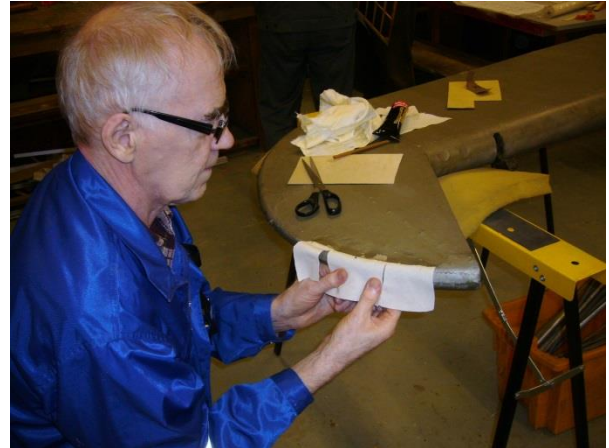
Myös korkeusperäsimen kärjissä olevien pienempien verhoiluvaurioiden korjaamisessa käytettiin osin edellä mainittua menetelmää. Sen sijaan kohdat, jossa verhoilukangas on laaja-alaisemmin kutistumisen vuoksi irronnut peräsimen kärjessä metallikehikosta, korjattiin toisin.

Kehikon reunasta irti leikkautuneen verhoilukankaan alle liimattiin kontaktiliimalla jatkokangaspala. Liiman kuivuttua tämä jatkokangaspala kiristettiin yli peräsimen kärjen metallireunan ja liimattiin siihen kiinni kontaktiliimalla. Liimauksen kuivuttua peräsimen kärjen metallireunan päälle kiinnitettiin lakalla suojaksi kangassuikale. Lopputulos oli erittäin siisti.

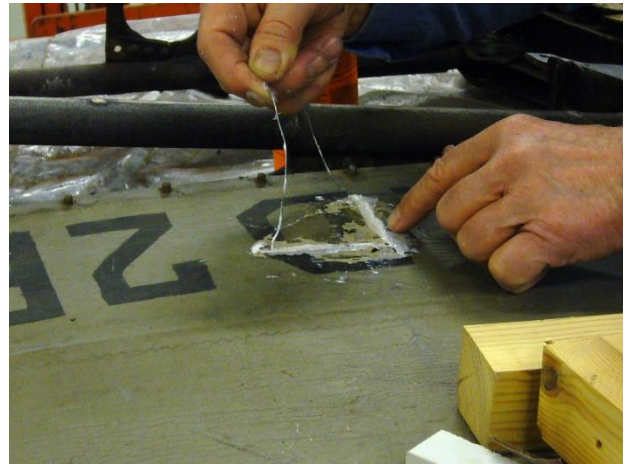
Vakaajan kangasverhoilussa olevat kolme reikää paikattiin. Paikkaus tehtiin samalla tekniikalla kuin em. korkeusperäsimen reikien paikkaus eli käyttämällä verhoilukankaan alle liimattavaa ohutta vaneriviilua. Erotuksena korkeusperäsimeen kuitenkin se, että sivuvakaajassa olevan koneen tunnuksen (I.V.L. D 26) kohdalla ollutta kahta reikää ei peitetty pellavakangaspaikalla, vaan tunnuksen kohdalla ”korjausarven” kohta hiottiin ja maalattiin sävyttämällä maali patinoituun kangasverhoilun väriin. Samoin vauriokohdan rikkoutuneet koneen tunnuskirjaimet entisöitiin ehjiksi mustalla mattamaalilla.

Sivuvakaajan salon reunoista (tavallaan sivuvakaajan jättöreunasta) oli verhoilukangas irronnut useasta kohdin ja salon metallireuna vääntynyt. Metallireuna oikaistiin ja irronnut kangas liimattiin kiinni salon reunaan.

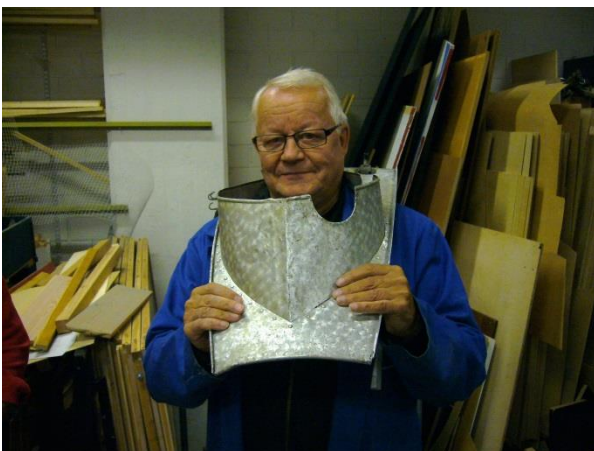
Moottorin alumiininen suojusteippi koostuu kahdeksasta kappaleesta, jotka on kiinnitetty toisiinsa ”sokkaputkien” avulla. Kussakin suojustepellissä on sylinterin mentävä aukko. Suojustepellin osat irrotettiin toisistaan puhdistusta varten. Puhdistuksessa käytettiin sekä sinolia että auton alumiiniosiin puhdistukseen tarkoitettua puhdistusainetta.

Osin pintoja puhdistettiin muovisella karhunkielellä. Kokeiltiin myös sitruunahappokäsittelyä, mutta se ei toiminut. Lopulta päädyttiin käyttämään Fairy Power Spray -puhdistusainetta, jolla pellit saatiin puhtaiksi.

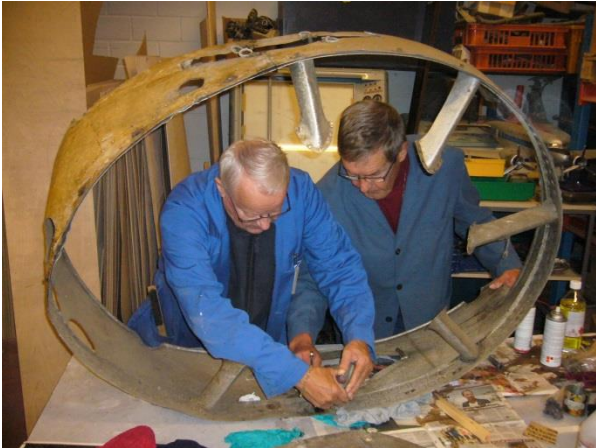
Irrotettiin moottoripukin ympärillä olevan alumiininen suojusteltti. Se koostuu kahdesta osasta, jotka irrotettiin toisistaan. Suojusteltti oli kiinni moottoripukissa alumiinivarsin, jotka oli kiinnitetty pukkiin pienillä pulteilla.

Suojusteltin puhdistaminen aloitettiin samalla menetelmällä, miten oli toimittu moottorin suojusteltin puhdistamisessa. Se ei kuitenkaan osoittautunut riittävän tehokkaaksi menetelmäksi, jonka vuoksi pinttyneen pinnan puhdistamiseen käytettiin myös alumiinipintaan siveltyä fosforihappoa, jonka annettiin siinä vaikuttaa jonkin aikaa ja sen jälkeen pintaa hiottiin puhtaaksi porakoneeseen kiin-

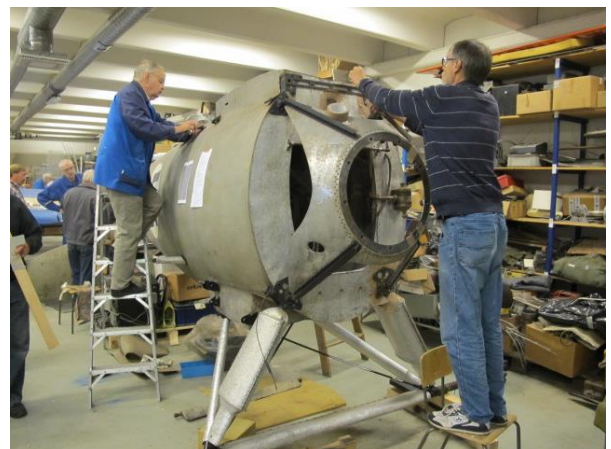
Yritettiin irrottaa moottoripukkia (on kiinni neljällä isolla pultilla) puhdistusta varten. Kiinnityspultit eivät kuitenkaan auenneet, joten moottoripukin irtiotomisesta luovuttiin ja pukki puhdistettiin paikoillaan ollessa.

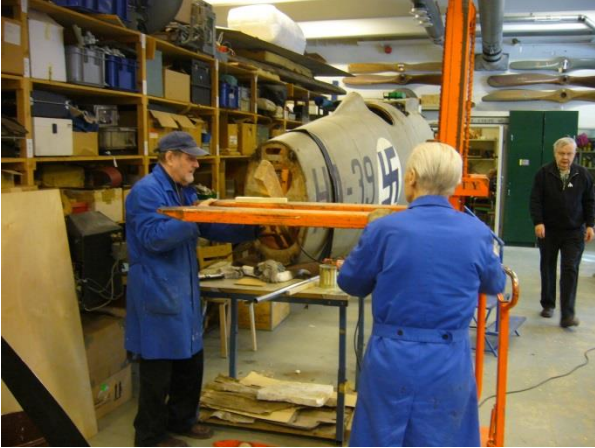
Koneen runko nostettiin vaakasentoon, jotta rungon peräosan alla olevat vauriot voidaan korjata. Runko nostettiin vaakatasoon pinoojalla, jonka jälkeen se laskettiin työtason vaaraan. Rungon vaneriverhoilussa on kaksi korjattavaa vauriota. Toinen on kansallistunnuksen alapuolella oleva 15 cm suruinen reikä ja toinen huomattavasti pahempi vaneriverhoilun sisäänpäin oleva murtuma rungon alapuolella. Alapuolen vauriossa vaneriverhoilu on rikkoutunut ja painunut sisään.

Rikkoutunut painuma lienee syntynyt niin, että runko on rojahtanut jonkin runkoon nähden poikittaisen palkin päälle ja jäänyt siihen joksikin aikaa. Näin rungon vaneriverhoilu on sekä repeytynyt että painunut pahasti sisään.

Painumaa ”pullistettiin” takaisin oikeaan asentoonsa kostuttamalla vauriokohtaa ja pai-

namalla sitä oikeaan asentoon rungon peräpäässä olevasta aukosta työnnettyllä ja pinoojan aisaan kiinnitetyllä parrulla. Painuma oikeinikin, mutta pysyi kuosissaan vain niin kauan, kun siinä oli päällä parrun pingotus.

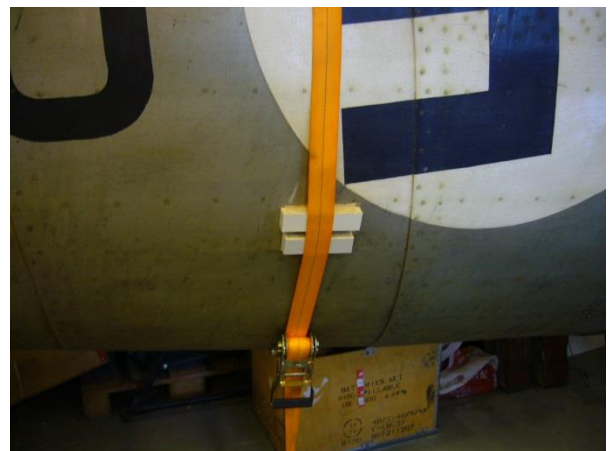
Korjattiin rungon oikealla puolella kansallisuusmerkin alapuolella olevaa reikää. Reikä sahattiin ensin suorakaiteen muotoiseksi aukoksi.

Aukkoon liimattiin verhoiluvanerin sisäpuolelle tuet aukkoon liimattavalle paikalle. Aukkoon muotoiltiin vanerista siihen sopiva paikka. Paikka liimattiin aukkoon ja liimaus kiristettiin koneen rungon ympäri laitetulla kiristysliinalla. Lopuksi paikkauskohta paklattiin ja kuivuttuaan paikkauskohta hiottiin sileäksi ja maalattiin sävyttämällä maali rungon maalipintaan.

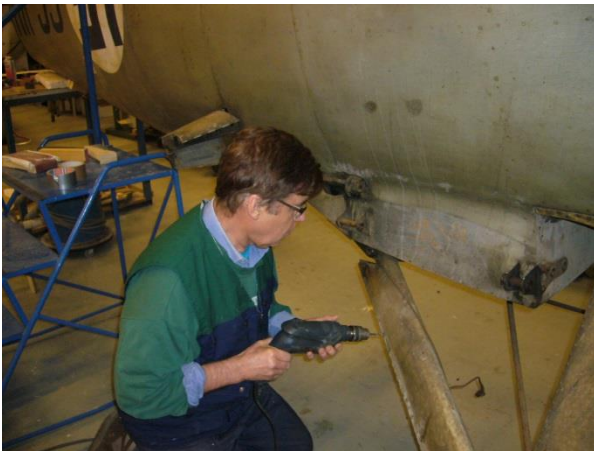
Laskutelineen koneen runkoon kiinnittyvien viistotukien ympärillä olevat ja osin rikkoutuneet alumiiniset suojustellit poistettiin puhdistusta ja kunnostusta varten.

Suojuspellit poistettiin poraamalla suojustellin reunat toisiinsa sitovat putkiniitit pois. Noin puolet putkiniiteistä oli jo aikaisemmin irronnut. Suojukset olivat alareunastaan osin pahoin menneet ruttuun.

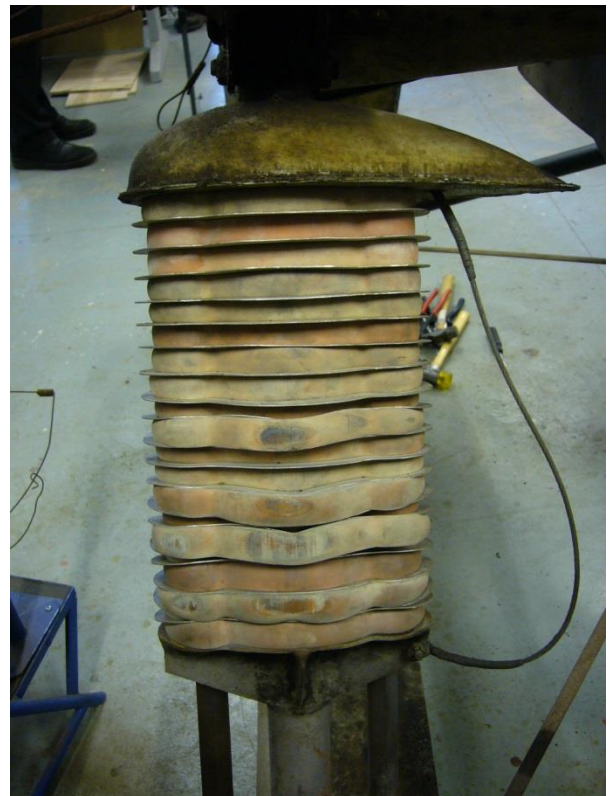
paljastui monikerroksinen kumilevyjen muodostama iskunvaimennin.

Kumikerroksien välissä oli metalliset tukilevyt. Osa kumeista oli pursunut ulos muodostaan, mutta osa oli hyvin alkuperäisessä muodossaan.

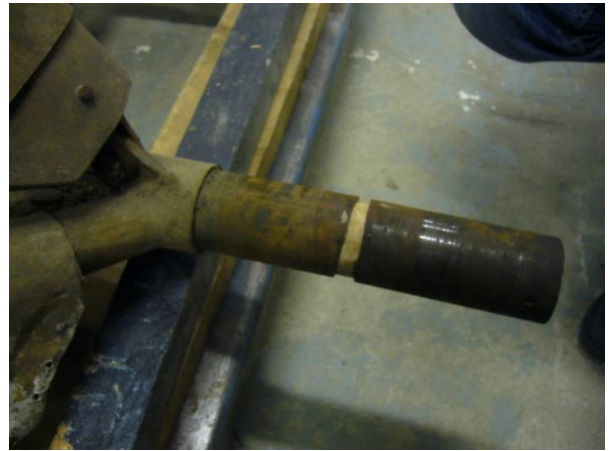
Laskutelineen akseli oli katkaistu noin 15 cm kummastakin telineakselin päästä. Katkaisukohdan sisään oli työnnetty pitkä puutappi yhdistämään ja pitämään kiinni katkaistut akselinpätkät kiinni akselissa. Miksi katkaisu on tehty, ei ole tiedossa. Olisikohan jossain vaiheessa ollut niin, että konetta on yritetty työntää kapeasta ovesta sisään, mutta laskute-

lineakseli on ollut liian leveä. Sen vuoksi akselin päät on katkaistu. Akseli pitää hitsata ehjäksi.

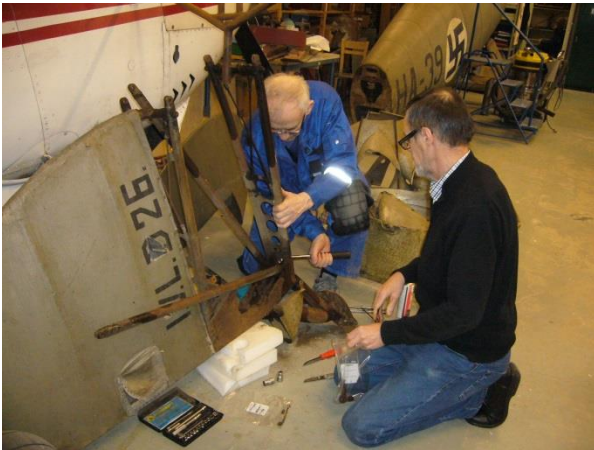
Aloitettiin purkaa pahoin ruostunutta ja vaurioitunutta koneen pyrstön metallirunkoa puhdistusta ja korjausta varten. Pyrstö kiinnittyy pulteilla koneen runkoon.

Metallirunko on osin vääntynyt ja sivuvakaajan pystysalko on murtunut. Rungon purkaminen helpottaa sekä osien ruosteen poistoa fosforihapolla että pyrstön käsittelyä. Kaikkea ei saatu puretuksi, sillä runko on osin rakennettu niittaamalla kokoon.

Murtunut pyrstön runko (sivuvakaajan salko) voidaan hitsata oikeaan asentoonsa vasta, kun pyrstö on kiinni rungossa. Hitsaus voidaan tehdä vasta, kun runko voidaan työntää entisöintitilasta ulos pihalle hitsattavaksi eli kun tulee lämpimämmät ilmat.

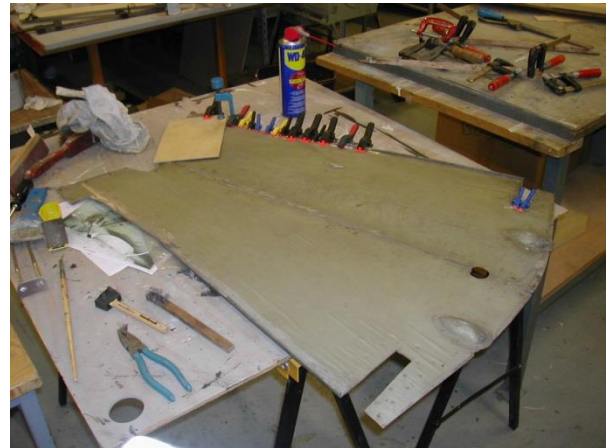
Rungon alapuolelle tuleva muotovaneri on säilynyt kohtuullisen hyvänä. Vasemman puolinen muotovaneri on lahonnut niin pahoin, että se tulee korvata uudella vanerilla. Vanhan muotovanerin mukaan leikattiin 1,6 mm vahvuisesta vanerista aihio uudelle muotovanerille. Vanhasta muotovanerista saatiin mitat uuteen muotoon, kuin muotovanerin alaosa osalta. Alaosa voitaneen leikata lopulliseen muotoonsa vasta, kun pyrstö on asennettu paikoilleen kiinni koneen runkoon. Vanhasta muotovanerista irrotettiin sen yläosaa oleva metallireunus, jolla muotovaneri kiinnitetään sivuvakaajaan. Muotovanerin alaosassa ollut metallireunus on hävinnyt vanerin lahoamisen seurauksena. Muotovanereiden teko on kesken.
