# Ilmailumuseoyhdistyksen Tiistaikerhon työraportti

## HAUKKA I (HA-39) KONSERVIOINTIPROJEKTI; SYYSKAUSI 2012

### Konservointihanke Haukka I

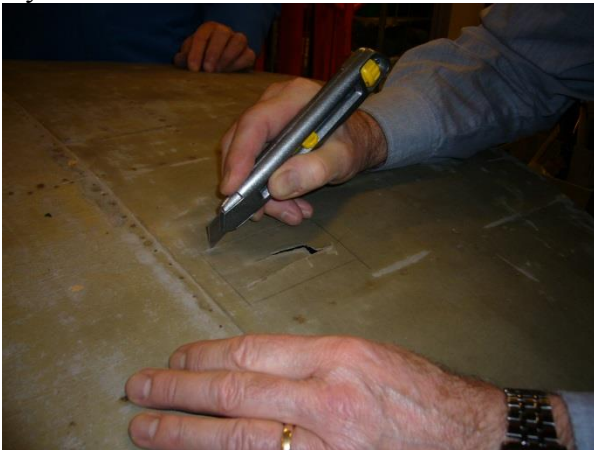
Puhdistuksen jälkeen aloitettiin oikean alasiiven vaurioiden korjaus. Siiven yläpinnassa oli kahdeksan vuosikymmenten kuluessa tullutta reikää. Niiden korjaamismetodina oli ”malli Kyrölä”.

Verhoiluvanerissa olleen reiän ympärille piirrettiin neliö, jonka mukaisesti neliö leikattiin ”mattoveitsellä” irti. Reiän reunojen alle liimattiin tukilistat niin, että ne olivat noin 1,0 cm tehdyn aukon reunasta sisäänpäin muodostaen tuen takaisin paikalleen liimattavalle ja korjatulle palalle.
