Ilmailumuseoyhdistyksen Tiistaikerhon työraportti

I.V.L. D 26. HAUKKA I (HA-39) KONSERVIOINTIPROJEKTI: KEVÄTKAUSI 2014

Lassi Karivalo

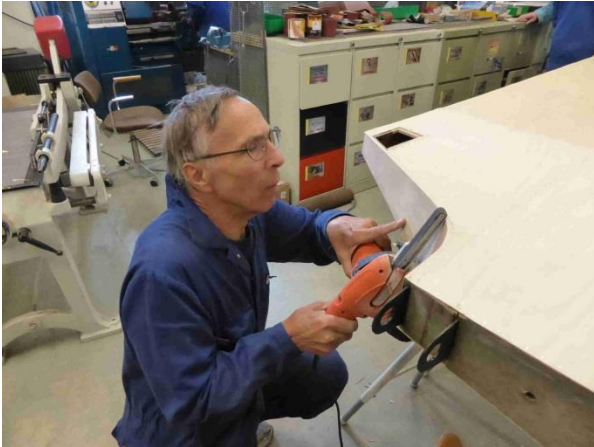
Korjattiin siivessä jäljellä olevan alkuperäisen vaneriverhoilun pehmennyttä alapintaa. Viillettiin vanerin pintaviiluun rakoja ja tuputettiin raoista liimaa vaneriviilujen väliin. Lopuksi kohdan päälle laitettiin muovikalvo ja sen päälle paino puristamaan irronneita viiluja toisinaan vasten.

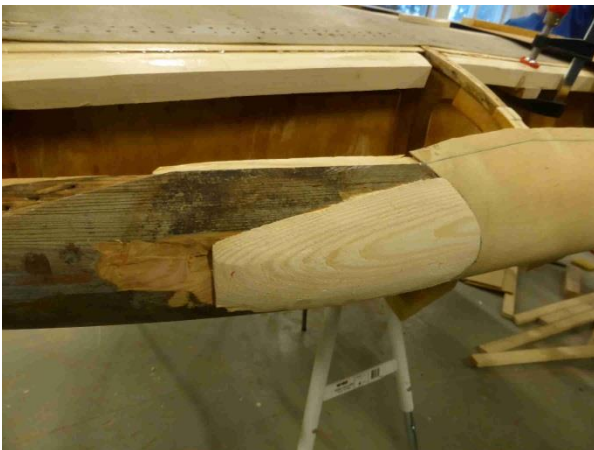
Siiven kärjen torsio poikkeaa rakenteeltaan kak-sinkerroksisesta vanerisesta torsios-ta. Kärjen torsio on umpipuuta. Puurakenteisessa torsios-sa on lahovikaa. Kärjen torsion lahonnut kohta veistet-tiin pois ja kohtaan liimattiin uutta puuta. Liiman kuivuttua puu muotoiltiin alkuperäisen torsion muotoon.

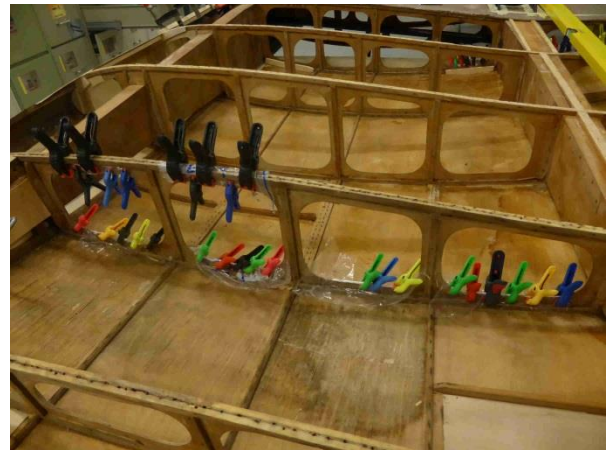
Korjattiin siiven kaarissa olevia vaurioita mm. liimaamalla kaarien auenneita saumoja sekä kaari-en tukena olevien vanerien toisistaan irronneita viiluja.

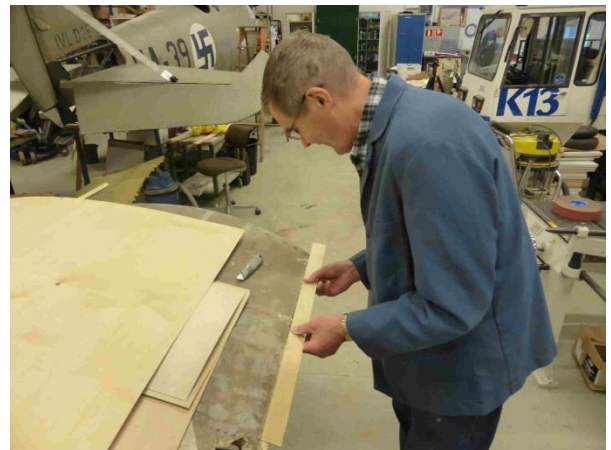
Korjattiin siiven jättöreunan yläpinnan reunan lahonnutta vaneriverhoilua. Verhoilua jouduttiin uusimaan pitkin jättöreunaa noin 3 cm leveydeltä kahden vuoden matkan eli kahdeksan kaarivälin matkalta.

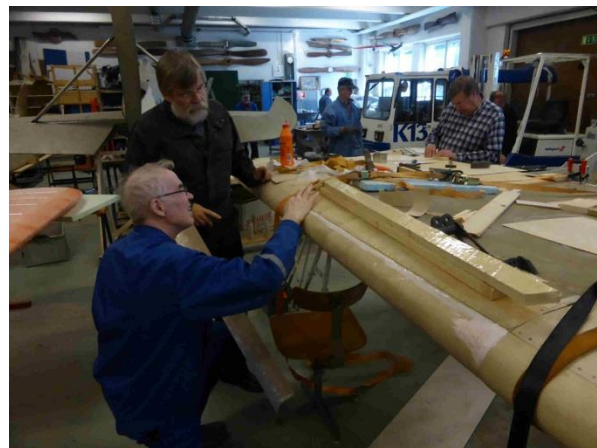
Viimeisenä liimattiin paikoilleen torsion ulkopinnan siiven keskiosaan tuleva kappale. Kun viikon kuluttua kiristysliinat poistettiin, huomattiin, ettei

kotelo ollutkaan asettunut yhdestä kulmastaan oikeaan asentoon.

Niinpä kohta korjattiin paklaamalla. Torsio kuten koko oikea yläsiipi saatiin verhouksen osalta valmiiksi huhti-toukokuun vaihteessa.

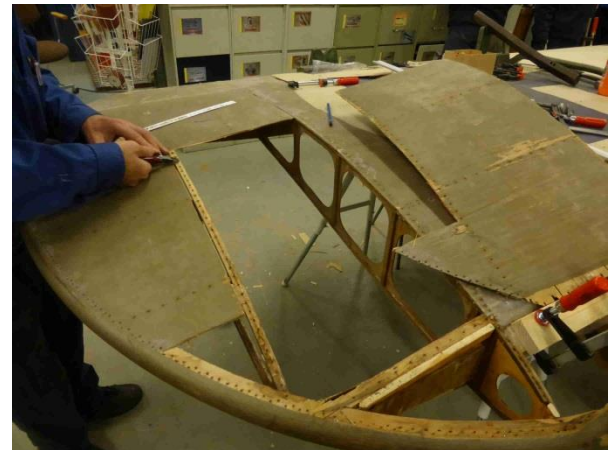
Siiven kärkiosasta jätettiin Suomen Ilmailumuseon pihalla olleessa teltassa tahallisesti purkamatta osin jo pehmenneeksi mennyttä, mutta silti käytökelpoiseksi arvioitua vaneriverhousa. Ajateltiin, että pehmenneen vanerin viilut voisi vielä korjata. Osoittautui kuitenkin, ettei pehmenneen vanerin korjaus ollut tarkoituksenmukaista. Tämän vuoksi siiven kärjen yläpinnalla olevasta vuodasta leikattiin mattoveitsellä pois vuodan pehmennyt osa. Vuodan alta paljastuneista kaarista poistettiin vuodan kiinnitysnaulat niiltä osin kun ne irtosivat. Muutoin naulat katkaistiin ja naulatapit viilattiin kaaren pinnan tasoon.

Poisleikatun vuotapalan kohdalla jouduttiin siipikaaria tukemaan puulistoilla uuden vanerin kiinnittämiseksi. Leikattiin aukkoon uusi vanerivuota, joka sovitettiin paikalleen. Uusi vuodanpala liimattiin (liimaus/naulaus) paikoilleen.

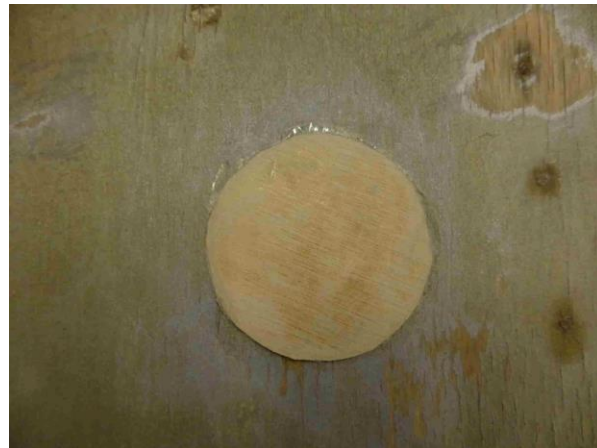
Paikattiin vanhassa vaneriverhouksessa olevia pikkuvaurioita liimaamalla niiden päälle muutama sentin halkaisijaltaan olevia 0,5 mm paksuisesta vaneriviilusta leikattuja paikkalappuja. Liiman kuivuttua paikkalapin reunat hiottiin ohuiksi. Paikkalaput vielä maalataan sävytettynä vanhaan maalipintaan.

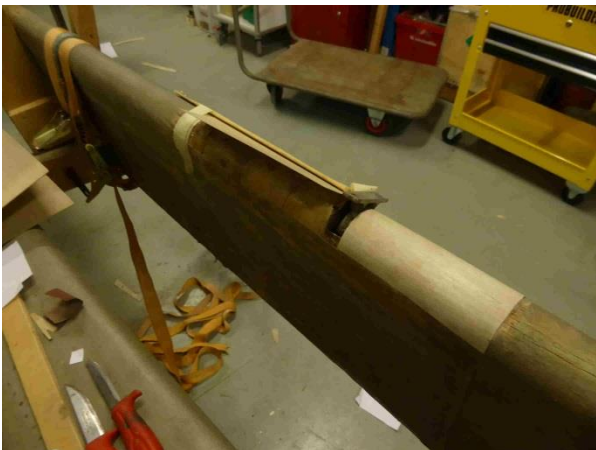
Jatkettiin oikean siivekkeen purkamatta jätetyn vaneriverhouksen vaurioiden korjausta. Korjaus-tarve koskee erityisesti siivekkeen torsiota, jossa vaneriverhois on osin lahonnut tai haurastunut siivekkeen saranoiden ympärillä. Joissakin kohdin vaneriverhouksesta on irronnut vaneriviilun pääl-limmäinen viilu.
