ILMAILUMUSEOYHDISTYS RY:N TIISTAIKERHON VUOSIRAPORTTI 2013

Suomen Ilmailumuseon entisöintitilassa toimivan Ilmailumuseoyhdistys ry:n Tiistaikerhon vuosiraportti 2013 perustuu Tiistaikerhon projektien etenemisten kirjaamiseen sekä töiden dokumentointiin kuvaamalla.

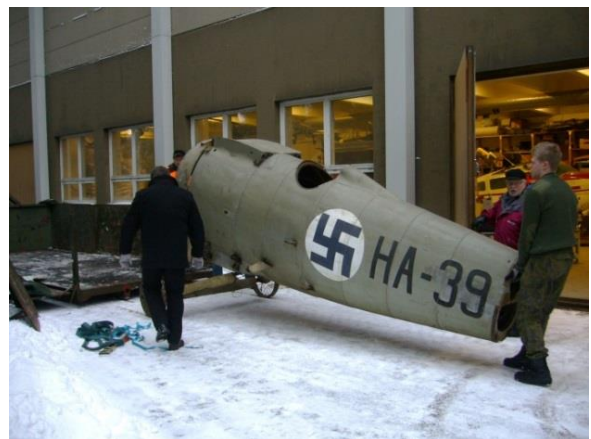
Haukan vanerikuorirakenteinen runko pestiin ihmisenikäsitellyllä samalla kun käytiin rungon verhoiluvaurioiden korjaamisen kimpuun. Varsinkin kansallisuustunnusten erittäin hyvin säilynyt alkuperäinen maalipinta ihmetytti.

Mittavin työ oli rungon alapuolella olevan huomattavan murtumavaurion korjaus. Korjauksessa jouduttiin käyttämään järeitäkin menetelmiä, ennen kuin murtumakohdan sisään painunut ja rikkoutunut vaneriverhoilu saatiin oikaistua ja korjattua. Yksi pienempi reikä korjattiin samalla menetelmällä kuin alasiipien vaneriverhoilun vauriot.

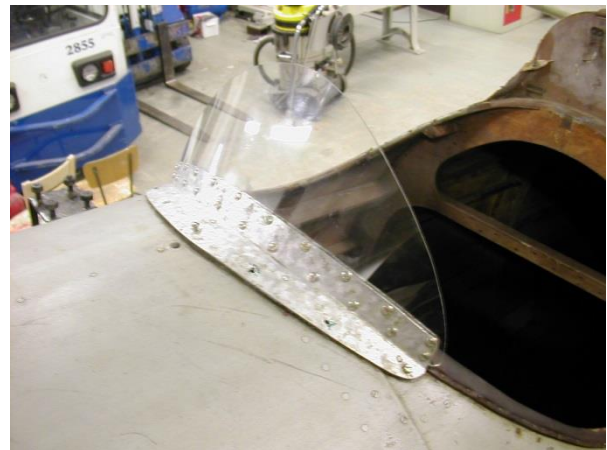
Ohjaamon tuulilasista oli jäljellä vain jäänteitä tuulilasin runkoon kiinnittävässä alumiinissa pidikkeessä. Rikkoutuneen ohjaamon tuulilasin paikalle tehtiin uusi 3mm pleksistä. Haukan alkuperäisen tuulilasin materiaalia ei ole saatavissa. Piirustusten puuttuessa tuulilasin muodon mallina käytettiin Hakasta otettuja valokuvia.

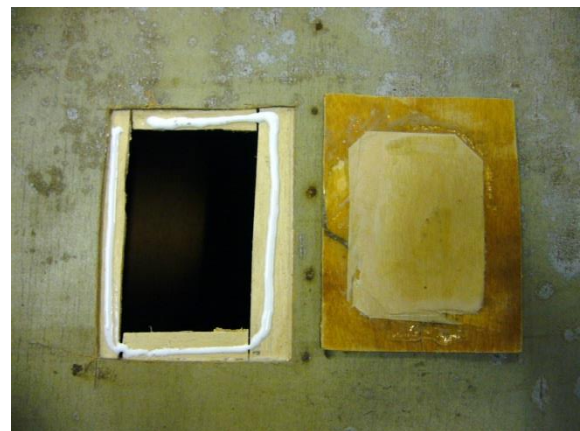
Haukan rungon peräpäädystä irrotettavissa oleva metallirunkoinen pyrstöosa oli runkoa huomattavasti huonommassa kunnossa. Pyrstö irrotettiin ja purettiin osiinsa. Vaneriverhoilussa korkeusvakaajassa oli kolmatta kymmentä reikää ja ruuhetta.

Ne paikattiin menetelmällä, jossa vauriokohta leikattiin irti mattoveitsellä ja irrotetussa vanerissa oleva vaurio korjattiin. Sen jälkeen leikkausaukon reunojen sisäpinnoille liimattiin aukkoa osin peittävät listat. Näille listoille levitettiin liima ja irti leikattu korjattu pala liimattiin takaisin aukkoonsa.

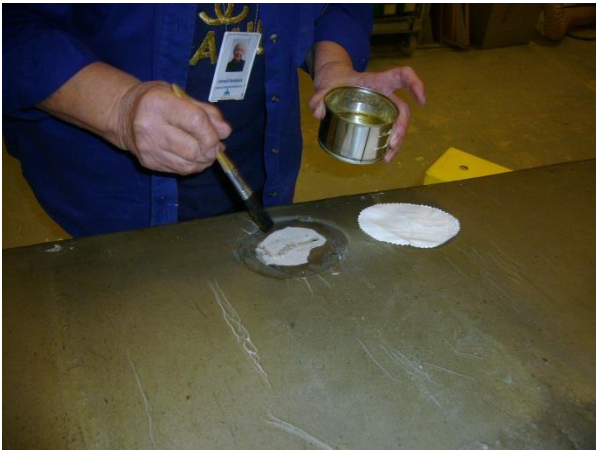
Kangaspäällysteisten sivuvakaajan, sivupe-räsimen ja korkeusperäsimenverhoilun vaurioiden korjaamisessa jouduttiin käyttämään toista menetelmää. Pienet kankaassa olevat reiät paikattiin kangaspaikkalapulla, joka kiinnitettiin verhoilukankaaseen kiristyslakal-

la. Lopuksi paikka maalattiin patinoituneen verhoilukankaan väriin sävytetyllä hopeapronssilla.

Suuremmissa verhoilukankaan repeämissä vauriokohta paikattiin liimaamalla ensin repeämäkohdan alle tueksi 1 mm paksuinen vaneriviilu, jonka jälkeen vauriokohdan päälle laitettiin kangaspaikka.

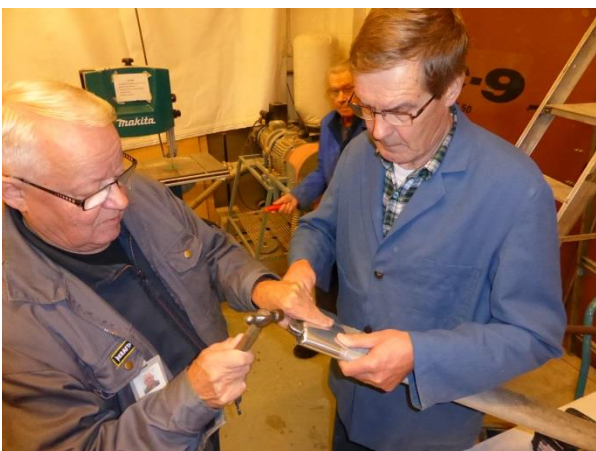
Korkeusvakaajan streevan alumiinisuojuukset olivat päistään rikki. Ne korjattiin alumiinipellillä.

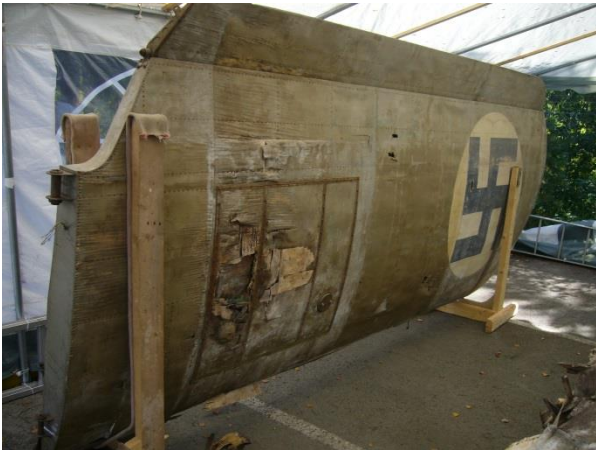
sa ja kosteassa lentokoneiden huoltokorsussa, jonka seurauksena siivet olivat pahoin lahonneet ja homeen valtaamia.

Haukan yläsiipiä alettiin aluksi työstää Suomen Ilmailumuseon takapihalle pystytetyn teltan suojassa. Tämä siksi, että siipiä ei voitu siirtää museon entisöintitilaan ennen kuin yläsiipien lahot osat oli purettu, homeiset pinnat imuroitu ja pyyhitty sekä siivet käsitelty alkoholilla homekasvun pysäyttämiseksi.

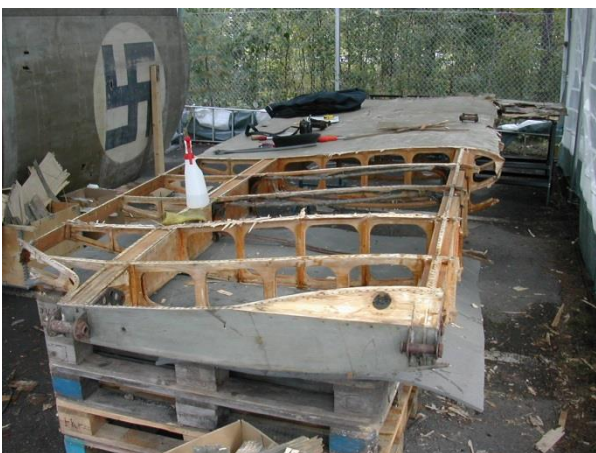
Ensin siivistä irrotettiin koko siiven mittaiset siivekkeet. Pahemmassa kunnossa olevan oikean yläsiiven johtoreuna oli lahonnut siipipalkkiin asti. Oikeasta siivestä lahonnutta vaneriverhoilua jouduttiin poistamaan peräti 80 %. Vasemmasta yläsiivestä purettiin lahonnutta vaneriverhoilua vähemmän eli 20 %.

Purkamisen jälkeen siivet imuroitiin, pyyhittiin ja käsiteltiin alkoholilla. Molemmista sii-

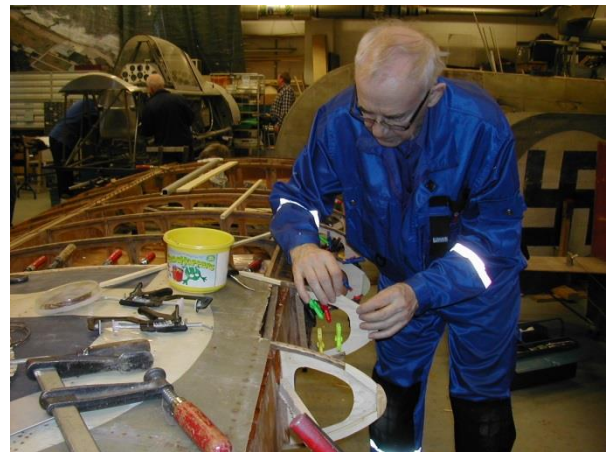
Yläsiivistä otettiin ensiksi käsiteltäväksi pahemmin vaurioitunut oikea yläsiipi. Siivestä korjattiin rikkonaisia rakenteita, kuten jättöreunaa, siipikaaria ja siipisalkojen vaneriverhousta. Siiven metalliosat puhdistettiin ruosteesta ja maalattiin. Suurin työ oli siiven tuhoutuneen johtoreunan uudelleen rakentaminen. Se päätettiin rakentaa alkuperäisen mukaisena, vaikka erikoinen ja hankala rakennettava olikin.

Vuoden 2013 lopussa on saatu rakennettua ja paikalleen asennettua kaikki johtoreunan kaaret ja aloitettua johtoreunan uuden vaneriverhouksen paikalleen asentaminen. Vanerien taivuttaminen johtoreunaan muotoon aloitettiin liottamalla vanereita ensin vedessä ja kiinnittämällä ne sitten puristimilla johtoreunan muotoon tehtyyn muottiin. Tavoite on, että kesään 2014 mennessä oikean yläsiiven korjaus saadaan valmiiksi. Vasemman siiven korjaus aloitetaan vuoden 2014 alkupuolella.

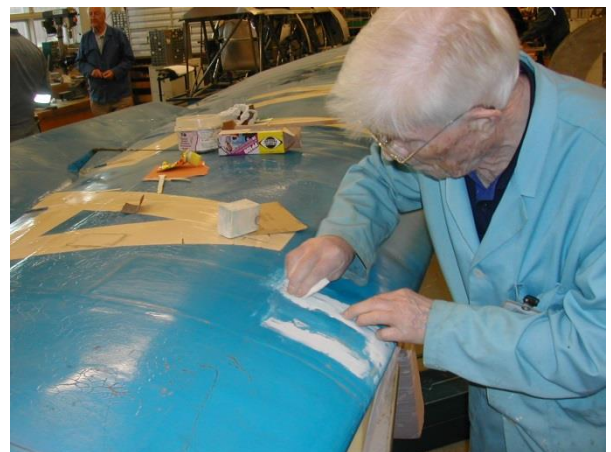
II-hallissa esillä olevan Klemmin oikea siipi vaurioitui, kun tuuli kaatoi pihalla pukeilla olleen siiven. Siiven etureunan vaneriverhoiluun tuli repeämiä. Siipi siirrettiin entisöintitilaan Tiistaikerhon korjattavaksi. Siiven johto-reunaan tulleet vauriot korjattiin.
