TIISTAIKERHON VUOSIRAPORTTI 2021

Lassi Karivalo

Caudron C.59 (CA-50) entisöinti Tiistaikerhossa

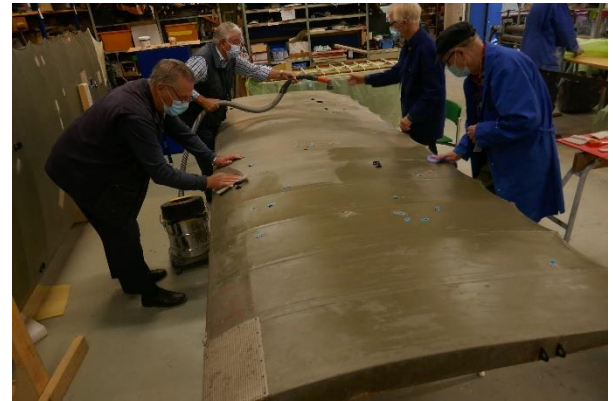
Vasemman alasiiven reiät ja vauriot oli tuolloin ehditty jo paikata. Oikean alasiiven verhoilun repeämät oli ommeltu ja reikien päälle tulevat kangaspaikat leikattu pellavakangasta valmiiksi kiristyslakalla liimattaviksi. Reikiä alasiipien verhoilussa onkin viljalti paikattaviksi, sillä niitä on peräti puolensataa siipien kummallakin pinnalla.

Elokuussa 2021 jatkettiin Caudronin oikean alasiiven reikien paikkaamista. Ensin imuroitiin alasiiven kangasverhoillut pinnat pölyimurilla ja sitten ne pyyhittiin kostealla liinalla. Tämän jälkeen työnä oli löytää ennen koronan aiheuttamaa taukoa valmiiksi leikatuille kangaspaikoille oma paikkansa.

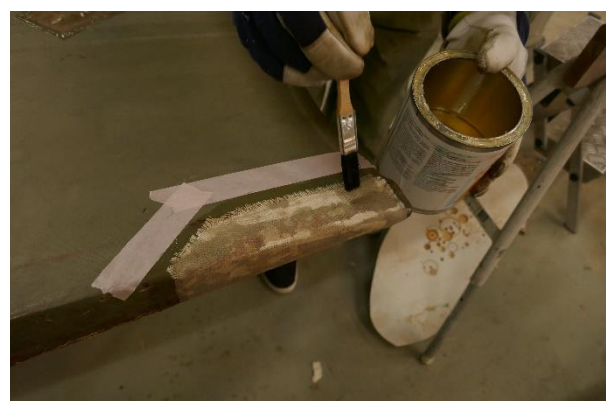
Huomattiin, että siiven pystyä päätä peittävä verhoilukangas on kokonaan lahonnut noin 20 cm matkalta jättöreunasta. Leikattiin puuvillakankaasta tämän alueen peittävä kolmion muotoinen kangaspala. Rispattiin sen reuna ja liimattiin kangas kivistylakalla paikalleen.

Siiven päädyn alareunan vahvikenauha piti myös uusia. Leikattiin koko päädyn alareunan pituinen kangassuikale. Sen reunat rispattiin ja kangassuikale liimattiin kiristyslakalla paikoilleen. Näin oikean alasiiven tyven alareunakin saatiin paikatuksi.

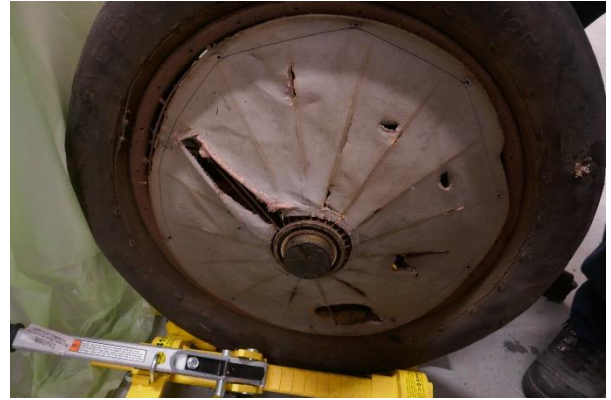
Toisesta vanteen päällä olevasta renkaasta saimme vaivalla luettua PALMER CORD AERO TYPE 750x125 ja toisesta NEUILLY – AVIATION – AERO 750-125. Pohdimme, että olisikohan toinen alkuperäinen Caudronin pyörä ja toinen vaikkapa kuulunut alun perin Martinsyde F.4 Buzzardiin, joita ilmavoimilla myös oli?

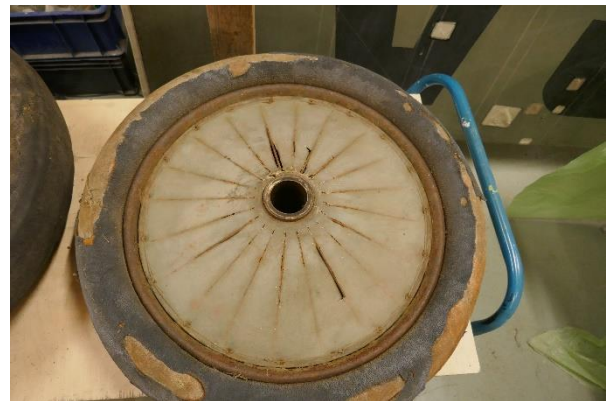
Kummankin pyörän sisärenkaan sisään on venttiiliputken kautta pursotettu polyuretaanitäytemassa, joten pyörät ovat nyt kuin umpikumia. Ranskalaisen pyörän renkaan pinnasta on kulutuspinna kuoriutunut suurilta alueilta pois.

Joudutaan pohtimaan, miten pyörän renkaiden kanssa tulisi menetellä. Jos renkaat halutaan pois pahasti ruostuneen vanteen päältä, vanteen sisäpinnan puhdistamiseksi, polyuretaanilla täytetyt renkaat on pätkittävä sahaamalla kappaleiksi. Tämän jälkeen niistä olisi vain muisto jäljellä. NEUILLY -pyörässä on myös pyörän keskuksen laakerin voiteluputki, jota pitkin voiteluainetta on voinut valuttaa laakeriin.

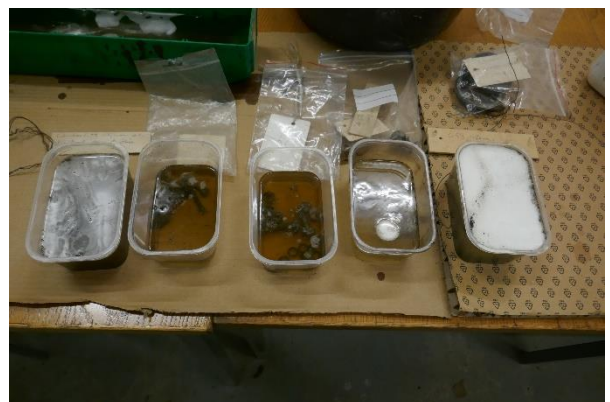
Laskutelineen osat ovat paksun ruosteiden peitossa. Pienemmät osat puhdistettiin ruosteesta fosforihappokylvyllä ja isommat sivelemällä osien pintaan happogeeliä.

Happokylpy puhdisti osat hyvin ruosteesta. Happogeeli, jonka olimme tehneet sekoittamalla selluloosaa happoon, poisti myös

ruosteen, mutta geeli jätti hapotetun osan pinnan harmaaksi, eli pintaan iskostui selluloosaa. Nämä osat piti pestä puhtaiksi kuumalla vedellä, jotta harmaa härmä saatiin pinnoilta pois.

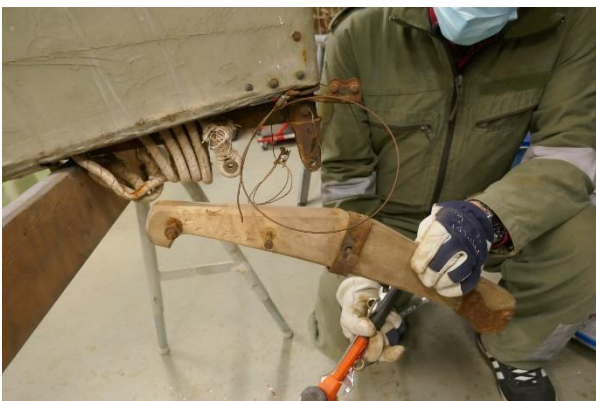
Irrotettiin rungossa kiinni oleva kannus ja siinä myös ollut kumiköysi eli sandum. Sandum on 1920-luvulta ja vielä melkein toimintakuntoinen. Kannuksen metalliosat ovat paksussa ruosteessa. Ne pitää irrottaa ja puhdistaa ruosteesta fosforihapolla.

Irrotettiin puukannuksessa olevat ruostuneet metalliosat ja laitettiin sen fosforihappokylvpyyn.

Seuravana päivänä osat otettiin pois kylvystä, huuhdeltiin kuumalla vedellä ja kuivattiin sekä rätillä että paineilmalla. Muutaman päivän kuluttua todettiin sekä kannuksen päässä olevan puisen kannuksen kulutusta estävän rautaosan että kannuksen keskellä olevan kannuksen kiinnitysrenkaan olevan hieman ruostuneita. Ihmettelimme asiaa. Laitoimme ne uudestaan happokylvpyyn, mutta lopulta samoin tuloksin. Nämä osat ovat jotain meille tuntematonta metallia, koska ne käyttäytyvät poikkeavasti aiempaan happokylvpykokemukseemme verraten. Puhalsimme osat lasikuulapuhalluksella puhtaksi ja niiden pintaan vedettiin Isotrolin Klarlac.

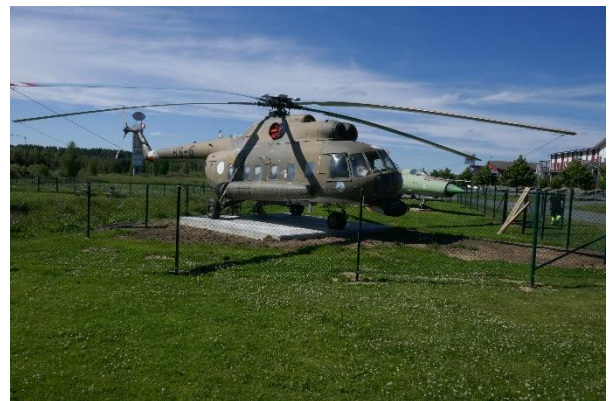
HS-6 on päällisin puolin kohtuullisen hyvässä kunnossa. Sen pyrstöpuomin vakaajien verhoilukankaat ovat kuitenkin lahonneet ja pitää uusia. Pyrstöpuomin vakaajien uudelleen verhoilusta sovittiin Hanssin-Jukan perinneyhdistys ry:n ja Ilmailumuseoyhdistys ry:n kesken niin, että vakaajien uudelleen verhoilun tekee Ilmailumuseoyhdistyksen Tiistaikerho.

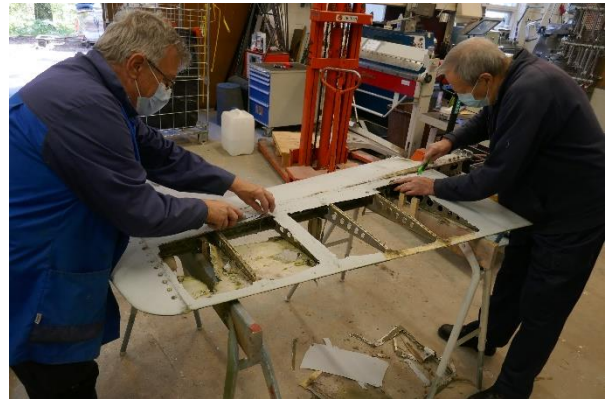
Vakaajien salon kohdalla kummallakin puolella vakaajan pintaa kulkeva teräksinen jäykistelmä oli ruostunut ja se puhdistettiin.

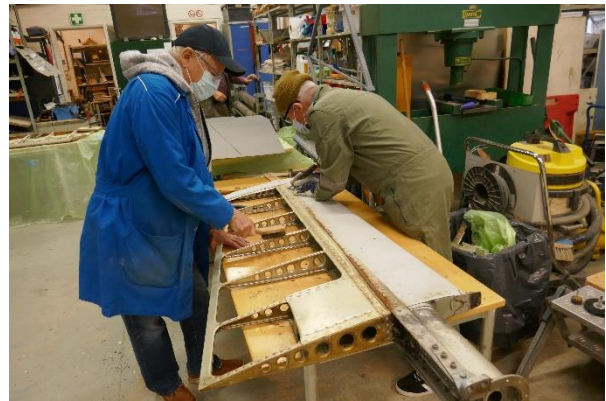
Vakaajan johtoreunaa peittävän duralumiiniverhoilun alapinnassa oleva harmaa ja yläpinnassa oleva vihreä maali on haalistunut ja osin hilseillyt. Hilseillyt maali poistettiin ja pinta puhdistettiin siltä osin puhtaalle alumiinille.

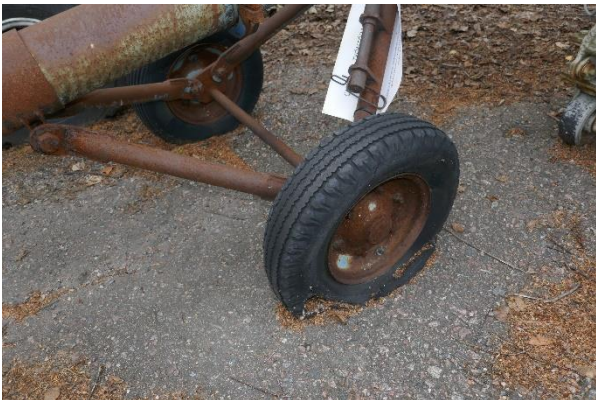
Vasemmassa pyörässä on vielä hyväkuvioinen päällysrengas ja sinä on vielä ilmaakin sisällä. Oikeanpuoleisen pyörän päällysrengas on revennyt ja on uusittava. Hinausraudan toisessa päässä on jäljellä raudan pään nostamista helpottava suorakaiteen muotoinen kahva. Toisesta päästä se on hävinnyt eli sellainen on tehtävä.

Kunnostusta varten hinausrauta puretaan osiin, jonka jälkeen osat puhdistetaan ruosteesta ja maalataan alkuperäiseen väriinsä. Hinausraudan alkuperäisten sinisen ja keltaisen värin sävy saadaan määritellyksi raudassa vielä näkyvissä olevista alkuperäisistä maali-pinnoista
