# Tiistaikerhon vuosiraportti 2017

### VL Myrsky II (MY-14) entisöinti

## VL Vihuri II (VH-25) ohjaamokokonaisuuden rakentaminen

## I.V.L. K.1 Kurki

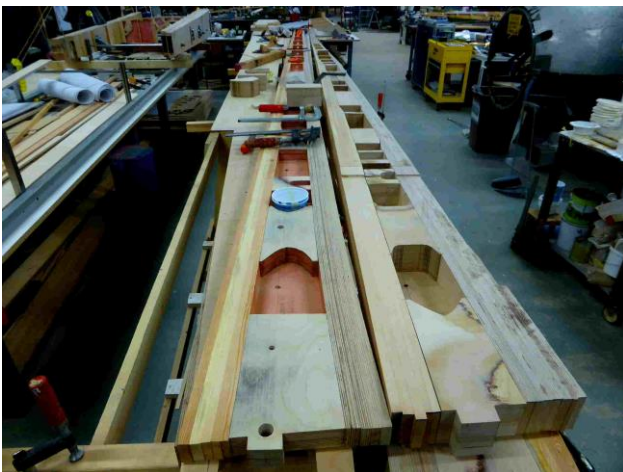
Vuonna 2017 päätyönä olivat sekä varsinaisen että koesiiven siipisalkojen, siipikaarien ja siivekkeiden tekeminen. Myrskyn siipien kotelorakenteinen etu- ja takasalko koostuvat uumalevyistä, paarteista ja pylkistä. Salot rakennettiin kahdesta puolikkaasta, jotka liimattiin lopuksi yhtenäiseksi rakenteeksi.

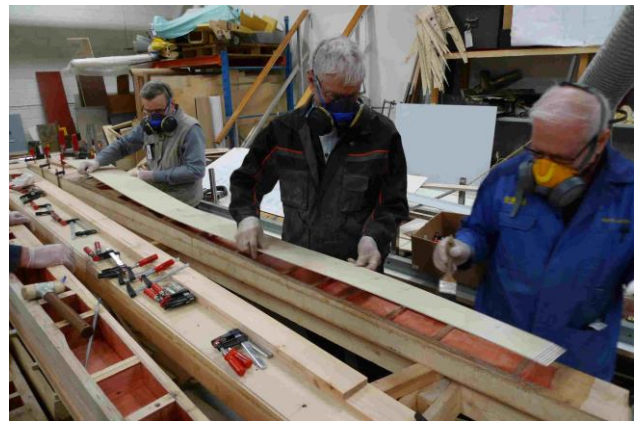
Siipisalkojen uumalevyt rakennettiin piirustuksen mukaisesti vanerista sahatuista levyjen osista, jotka liimattiin yhtenäiseksi koko salon mittaisiksi levyiksi. Uumalevyt liimattiin sitten paarteiden katteeksi.

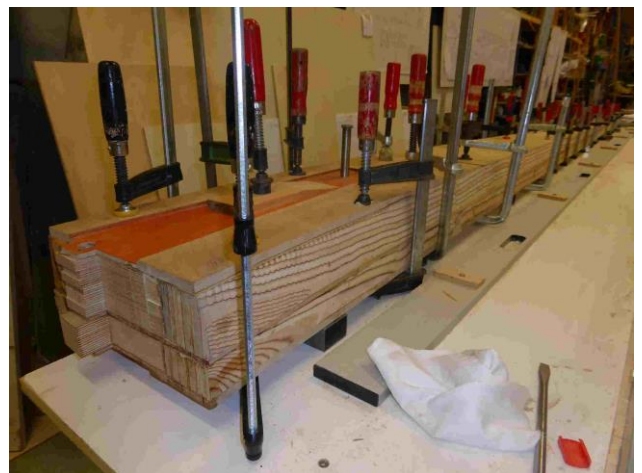
Tämän jälkeen rakennettiin nipuksi liimatuista listoista ja vanereista uumalevyjen ylä- ja alareunaan reunaan koko levyn matkalta liimattavat paarteet. Siipisalkojen sisäosiin liimattiin vielä tukirakenteeksi vaneriset pylkät. Tämän jälkeen siipisalonnat valmiit puoliskot liimattiin yhteen kotelopalkkirakenteeksi.

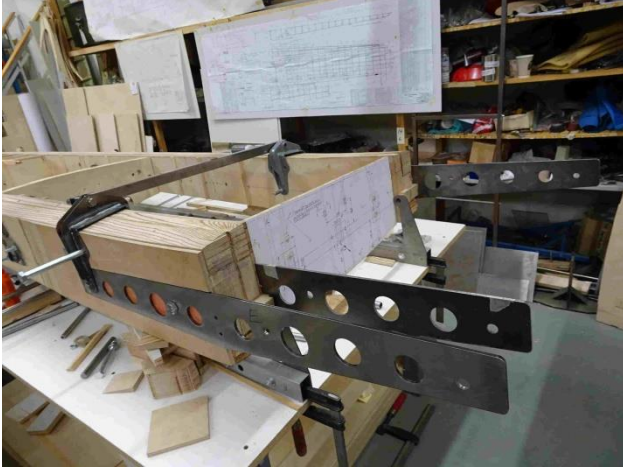
Koska MY-14 siipi tehdään kahdesta osasta, rakennettiin siiven oikean ja vasemman siipipuoliskon yhdistävä teräslevyliitos.

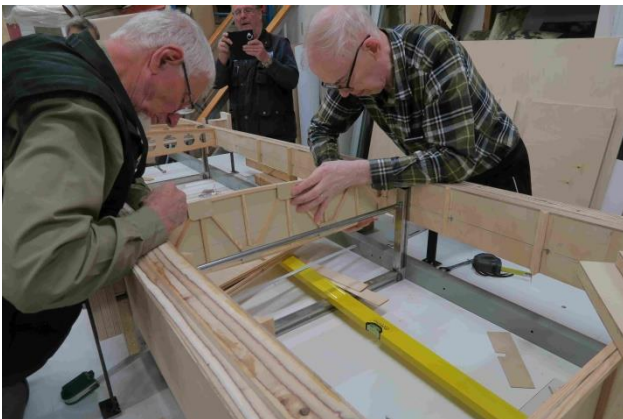
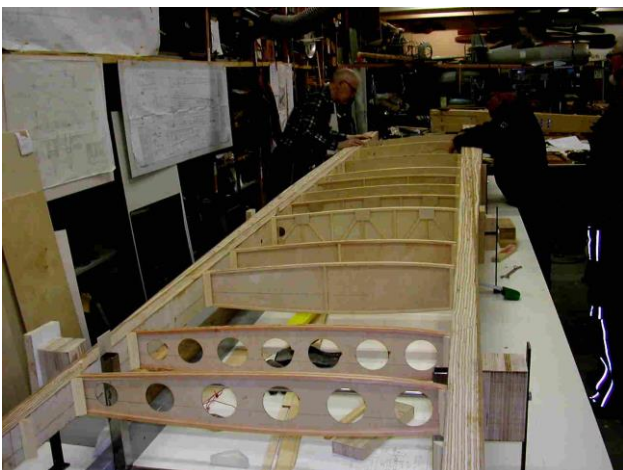
Loppuvuodesta päästiinkin jo aloittamaan vasemman siiven kokoaminen kokoamista varten rakennetussa mittatarkassa kokoamistelineessä eli jigissä. Etu- ja takasalkojen väliin aloitettiin kiinnittää edellisen vuonna rakennetut keskikaaret.

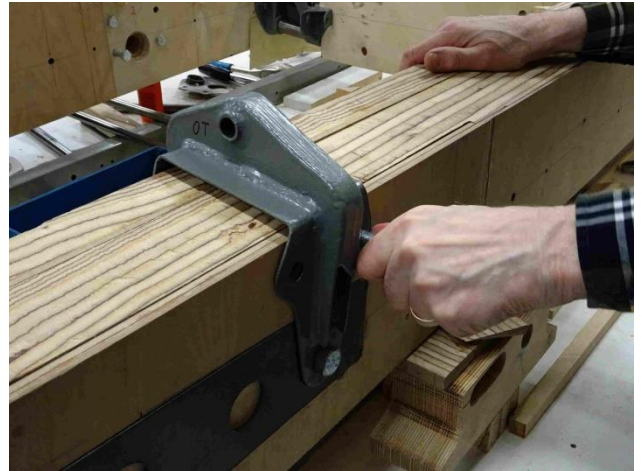
Siiven tyviosaan asennettiin paikalleen siiven tyviosaan tulevia pääasiassa laskutelineen kiinnitykseen liittyviä metalliosia.

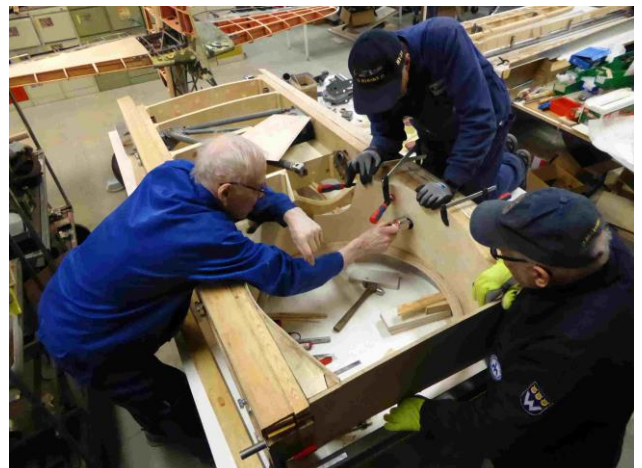
Myrskyn vasemman siiven rakentamisen rinnalla jatkettiin koesiiven tekemistä. Siinä päästiin vuoden aikana varsinaisen siiven rakentamista pidemmälle. Koesiiven salot kiinnitettiin kokoamistelineeseen eli jigiiin ja salkojen väliin kiinnitettiin valmiit keskikaaret. Tämän jälkeen aloitettiin rakentaa koesiiven vaativaa tyviosaa. Siiven tyviosassa sijaitsee laskuteline kaikkein laitteineen sekä pommi/lisäpolttoaineripustin. Suuritoiset laskutelinealueen rakenteet pyöräkoteloineen sekä muine laskutelineen edellyttämine koteloineen saatiin pääosin valmiiksi ja itse laskutelineen asentaminen koesiipeen voitiin aloittaa.

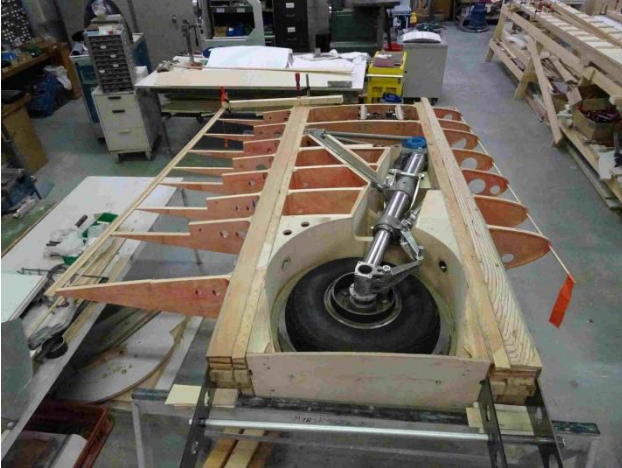
Koesiipeen asennettavassa laskutelineessä on valtaosa Tiistaikerhossa rakennettua, kuten laskutelineen keskeisin osa joustintuki tai laskutelineen ylösvetohaarukka. Toki alkuperäisosiakin oli koesiiven laskutelineeseen asennettavissa. Laskuteline on nyt alustavasti asennettu paikoilleen koesiipeen.

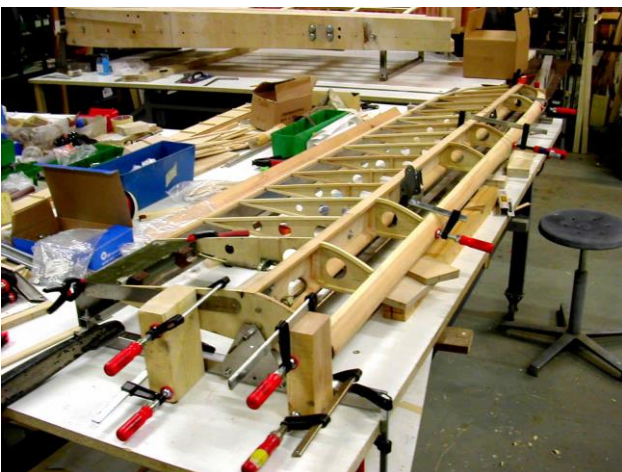
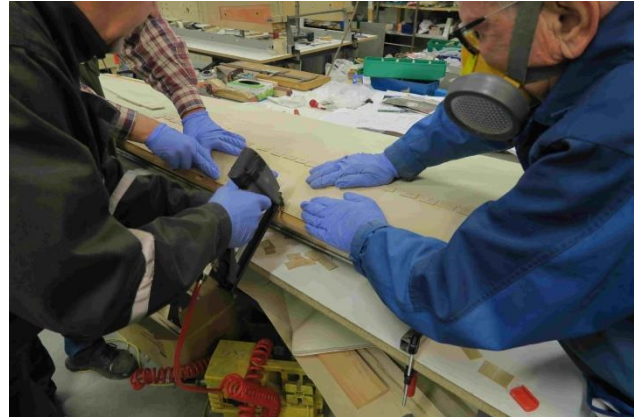
Edellisen vuoden puolella valmistuneisiin siivekkeen rankoihin on kiinnitetty niihin kuuluvia metallisia osia kuten siivekkeiden saranat. Kummankin siivekkeen yläpinnat saatiin myös vaneriverhoiltua.

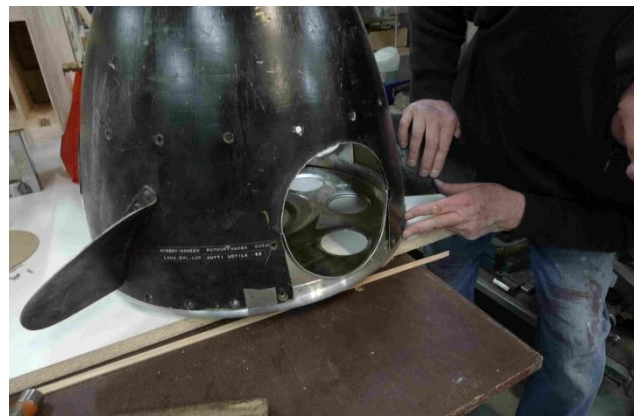
Myrskyn alkuperäisen potkurinnavan suojukseen eli spinneriin rakennettiin Myskyn piirustusten mukainen mekanismi, jolla spinneri kiinnitetään potkurinnapaan. Mekanismin ytimenä ovat spinnerin sisään asennettava alumiinipeltinen etulevy ja spinnerin takareunaan kiinnitettävä takalevy. Levyt tehtiin painosorvaamalla.

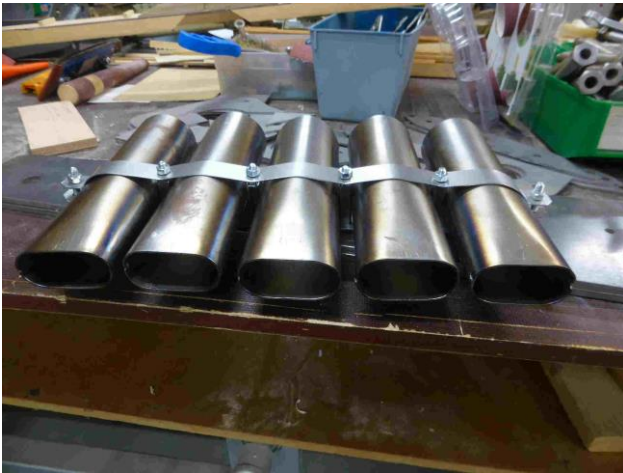
Rakennettiin aihiot Myrskyn viiden päällekkäisen pakoputkisarjan rakentamiseksi. Nämä viisiputkiset pakoputkisarjat sijaitsevat moottorin kummallakin sivulla ja pakoputkien päät ulottuvat NACA -renkaan takareunaan. Pakoputkien hitsaus ja asentaminen viiden putken nipuksi teetettiin ulkopuolisena työnä.

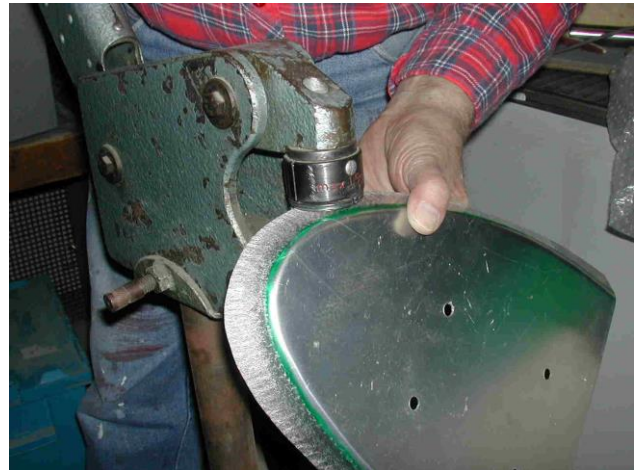
Rakennettiin kaksi kappaletta vasemman siipipuoliskon johtoreunan tyveen tulevaa alumiinipeltistä johtoreunan kaartaa. Toinen tulee koesiipeen ja toinen varsinaiseen siipeen. Peltikaaren keskellä on aukko, johon siiven sisällä kiinnittyy muototorvi kiinnitettään. Muototorven kautta siiven etureunassa olevasta aukosta otettava jäähdytysilma johdetaan öljylauhduuttimeen.

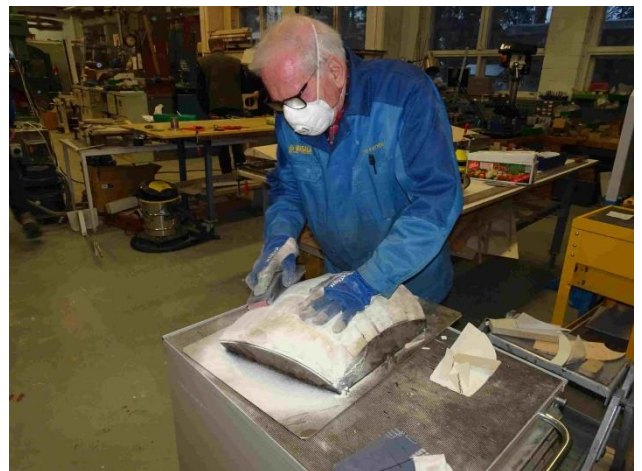
Tehtiin vetolesti eli muotti kahdeksan alumiinisen levyn tekemiseksi vetomuokkauskoneessa NACA-renkaan aihioiksi. Muotin runko tehtiin metallista NACA-renkaan profiilin muotoon ja tyhjä vetolestin muotokaukalo täytettiin impreknoidulla epoksihartsilla. Muotissa oleva epoksihartsin pinta hiottiin vastaamaan NACA-renkaan muoto. NACA -renkaan kokoaminen ja hitsaaminen teetetään ulkopuolisena työnä.

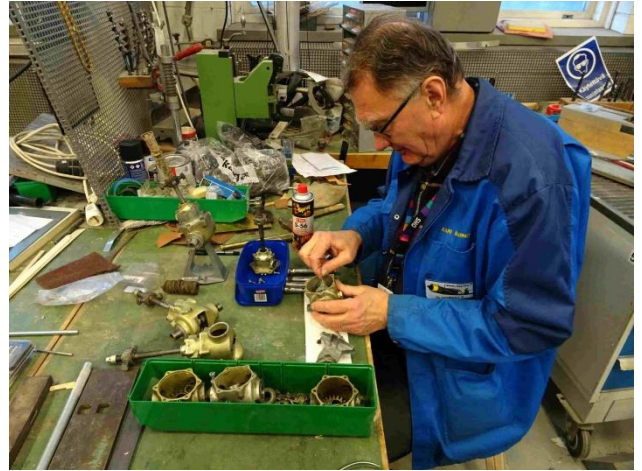
Myrskyn ruostuneita alkuperäisosa on kunnostettu kuten laskusiivekkeiden kulmavaihteita, siivekkeisiin kiinnitettäviä metalliosia sekä lisäpolttoainesäiliön polttoaine- ja paineilmaputkia.

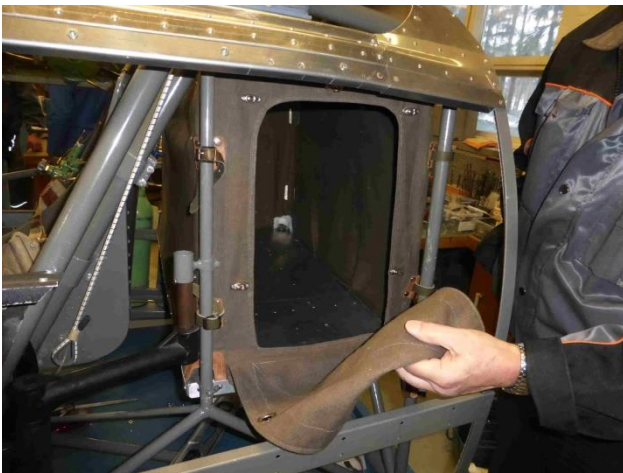
Takaohjaamon taakse ohjaamon putkikehikkoon nahkaremmeillä kiinnitettävä kankainen matkatarasäiliö saatiin valmiiksi ja asennettiin paikalleen.

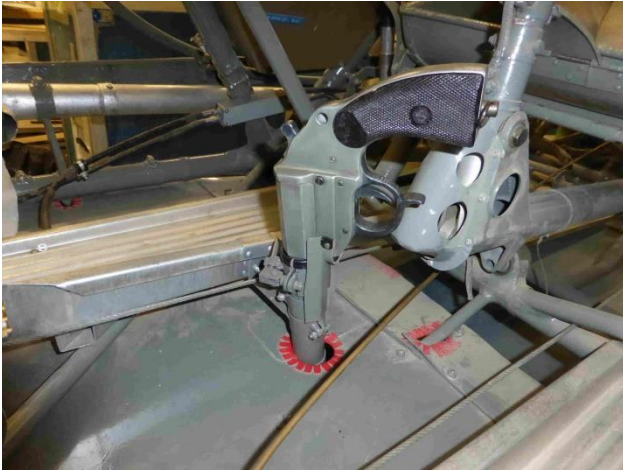
Lisäksi rakennettiin ohjaamoon alkuperäisen valopistoolin kopio, joka asennettiin ampumaputken päähän. Valopistoolin kopion tekemisen mallina oli Suomen Ilmailumuseon kokoelmista saatu valopistooli.

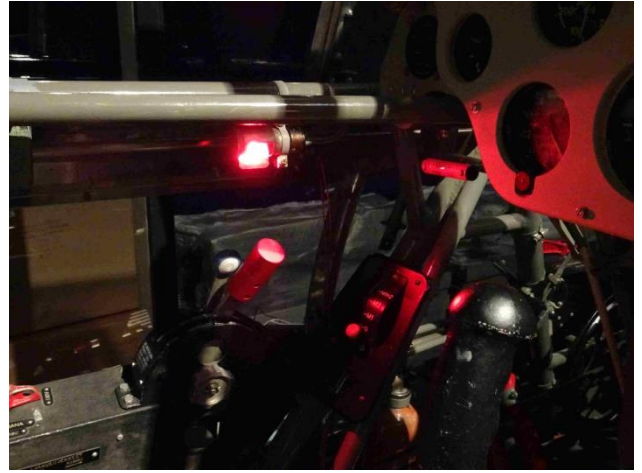
Käytössämme on alkuperäinen Vihuriin kuuluva etuohjaamon tuulilasin yläreunaan kiinnitettävä tähtäin, mutta pidike, jolla se kiinnitetään tuulilasins reunaan puuttui. Rakennettiin piirustusten mukaan tähtäimen pidike, jonka jälkeen tähtäin kiinnitettiin paikoilleen. Samalla vedettiin tähtäimestä johto heijastettavaa tähtäinristikkovaloa varten.

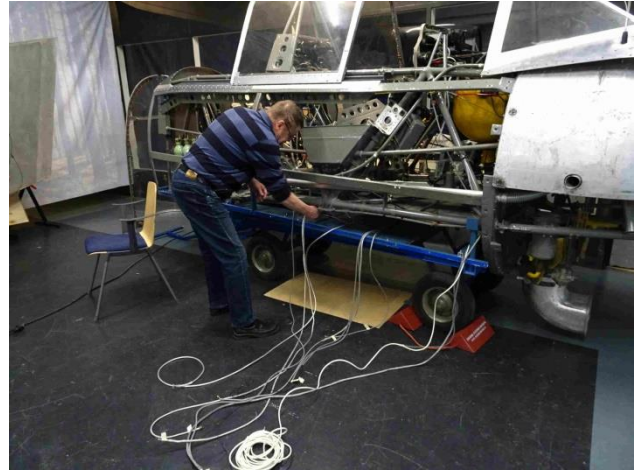
Kaikkien valaisinten ohjaamiseksi rakennettiin valaisinten ohjauskeskus. Alun perin Vihureissa oli 24 V tasajännitejärjestelmä. Vihurin ohjaamokokonaisuuden jännitejärjestelmäksi valittiin kuitenkin 12 V tasajännite. Ohjauskeskus sijoitetaan etuohjaamon alapuolelle näyttelyssä kävijöiden katseilta piiloon. Kaikista valaisimista (mittaritaulun taustavalot, ohjaamojen sivuvalot, tähtäimen valo ja näyttelyvalot) vedettiin johdot ohjauskeskukseen ohjaamon runkoputkia pitkin. Ohjauskeskuksen valmistuminen siirtyy ensi vuoden puolelle.

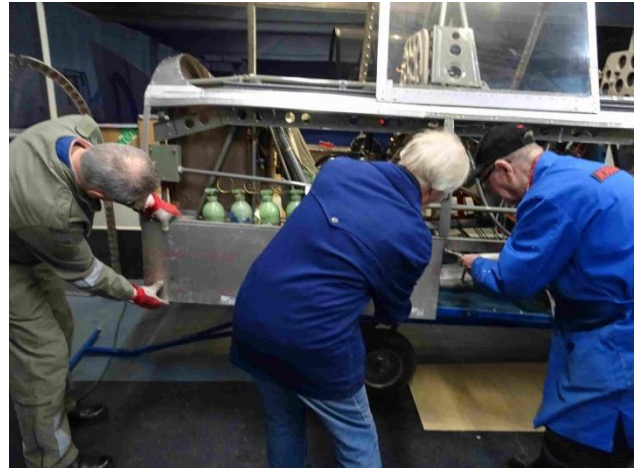
Loppuvuodesta aloitettiin ohjaamokokonaisuuden kylkien verhoilu. Kyljet verhoillaan alaosastaan alumiinilevyllä, mutta yläosastaan läpinäkyvällä pleksillä. Näin museossa kävijät pääsevät näkemään ohjaamon sisään.

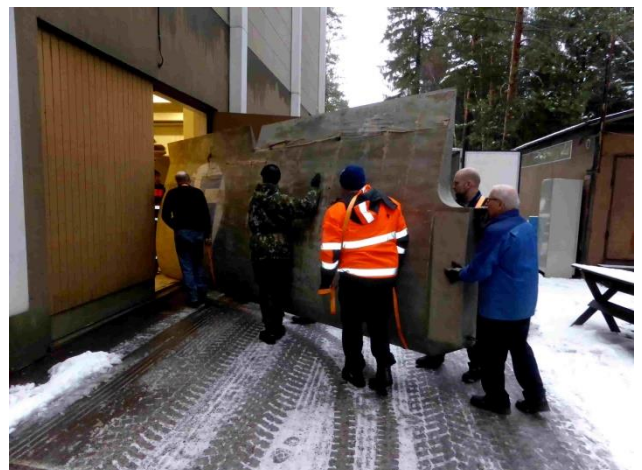
Tammikuussa 2017 tuotiin Päijät-Hämeen ilmailumuseosta Vesivehmaalta Tiistaikerhoon korjattavaksi ja kunnostettavaksi Kurjen oikean puoleinen pahoin vaurioitunut vaneriverhoiltu siipi. Siipi on suurikokoinen ja mitoiltaan on 5,75 m pitkä ja 2,32 m leveä. Siivessä oli sekä iskemällä tehtyjä vaurioita että sen vaneriverhoitus ja siiven sisärakennekin oli osin lahonnut.

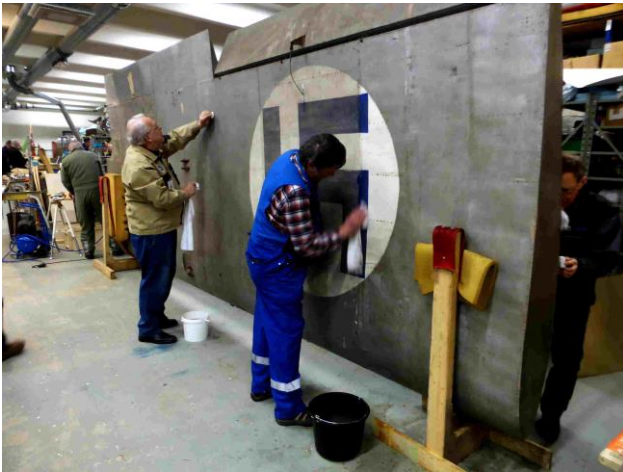
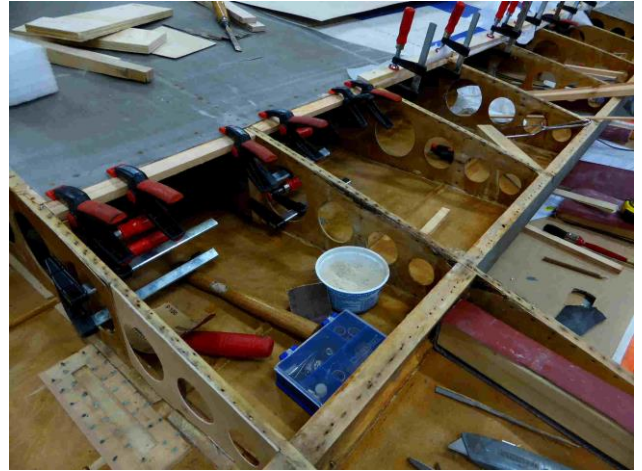
Siiven pinnat puhdistettiin ihmiesienikäsittelyllä, jonka jälkeen siiven verhoiluvanerissa olleet isommat ja pienemmät reiät paikattiin. Paikkausmateriaalina käytettiin sekä uutta vaneria, että siivestä purettua alkuperäistä, mutta vielä riittävän hyväkuntoista verhoiluvaneria. Jälkimmäisessä tapauksessa vaneripaikka oli siten valmiiksi alkuperäisen vaneripinnan värinen.

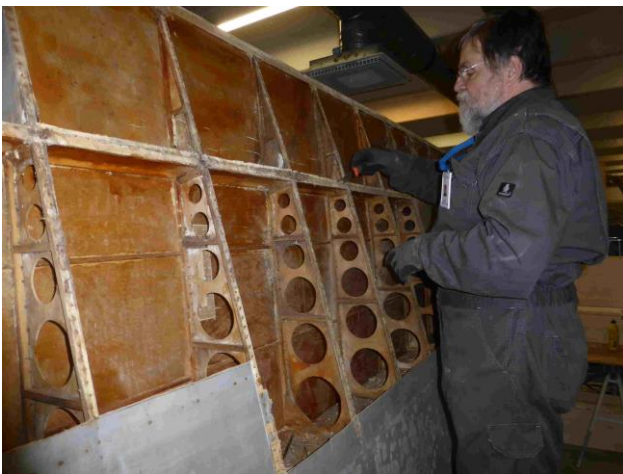
Uudelleen rakennetut vaneriverhoilun alueet ovat vielä maalaamatta, mutta vaneripinnat on jo hiottu maalausta varten.

Lahonneet verhoiluvanerin alueet sekä lahonneet siiven sisärakenteet purettiin pois ja rakennettiin uusiksi. Siivessä on vielä yksi vaneriverhoilualue, joka pitää korjata.

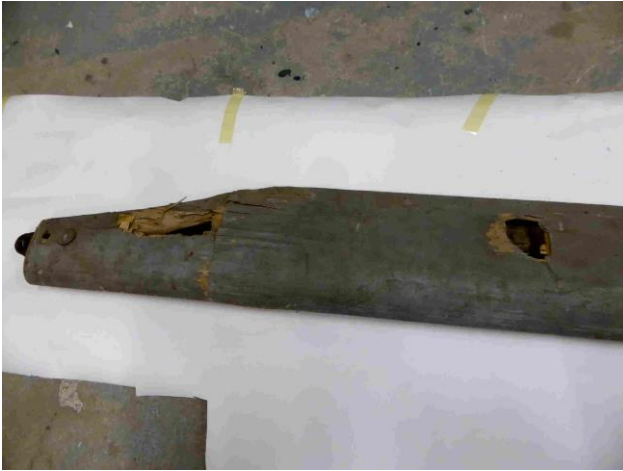
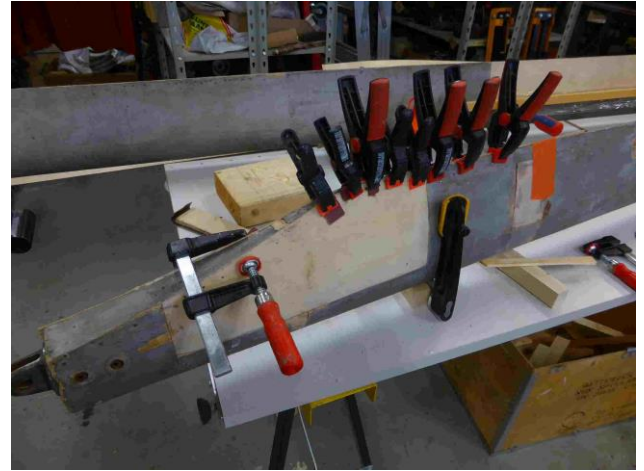
Kurjessa on kolme siipitukea kummallakin puolella. Siiven etu ja takareunassa ovat suorat tuet ja niiden välissä keski- eli vinotuki, joka kiinnittyy yläpäästään samaan siiven korvakkeeseen etutuen kanssa ja alapäästään takatuen kanssa samaan rungossa olevaan korvakkeeseen. Käytössämme oli vain kaksi alkuperäistä siipitukea, joskin vaurioituneina.

Niistä toinen on siiven etutuki ja toinen siiven keski- eli vinotuki. Työnä on siten kahden alkuperäisen tuen vaurioiden korjaus ja neljän puuttuvan tuen rakentaminen. Itse asiassa oli tällä kertaa hyvä, että alkuperäiset tuet olivat vaurioituneet, sillä näin saatiin selville siiven sisärakenne uusien siipitukien rakentamisen malliksi.

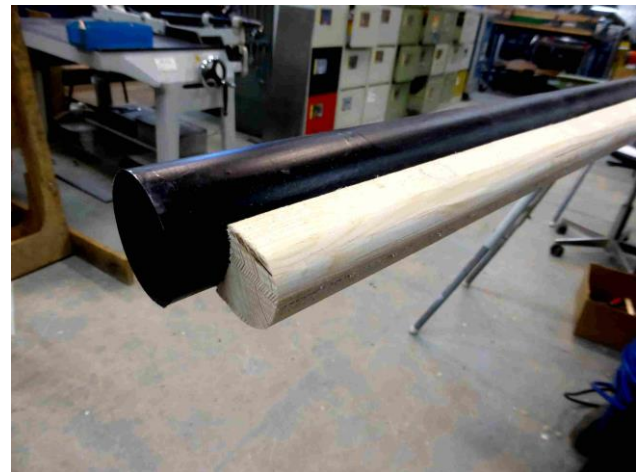
Aloitettiin neljän puuttuvan siipituen rakentaminen käyttäen mallina säilyneitä alkuperäisiä siipitukia. Hankittiin vastaavanlaista teräsputkea neljän siipituen saloksi, jotka pätkittiin määrämittoihin eli yksi vino- ja kolme suoraa tukia varten. Tämän jälkeen tehtiin umpipuiset johtoreunalistat, jotka työstettiin johtoreunan profiilin muotoon ja kiinnitettiin sitten tapeilla teräsputkisalkoon.

Siipituen ytimenä eli salkona on teräsputki. Siihen on kiinnitetty noin 20 cm leveän siipituen jättöreunan kaaret. Johtoreuna on puolestaan tehty ja muotoiltu johtoreunan profiiliin umpipuusta ja kiinnitetty metallivöin putkimaiseen siipituen salkoon. Siipituki oli verhoiltu 1,2 mm vahvuisella vanerilla.

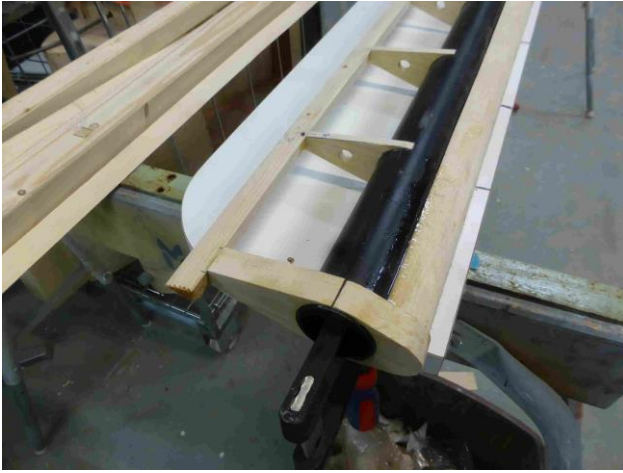
Korjattiin kahden alkuperäisen siipituen vaneriverhoilussa olleet vauriot ja puhdistettiin siipitukien päiden metalliset kiinnikkeet ruosteesta ja maalattiin mustalla lakalla.

Siipituet verhoiltiin kahdella peräkkäisellä 1,2 mm vahvuisella vuodalla. Valmiiksi leikatut vuodat kasteltiin ja pakotettiin siipituen profiilin muotoon työstetyn puumuotin ympärille. Vanerin kuivuttua ne irrotettiin muotista ja tuloksena oli siipituen ympäri verhoiltavia vanerikouruja”. Vanerit kiinnitettiin siipituen rangan kaariin ja johtoreunaan limalla ja liimaus varmistettiin nauloilla.

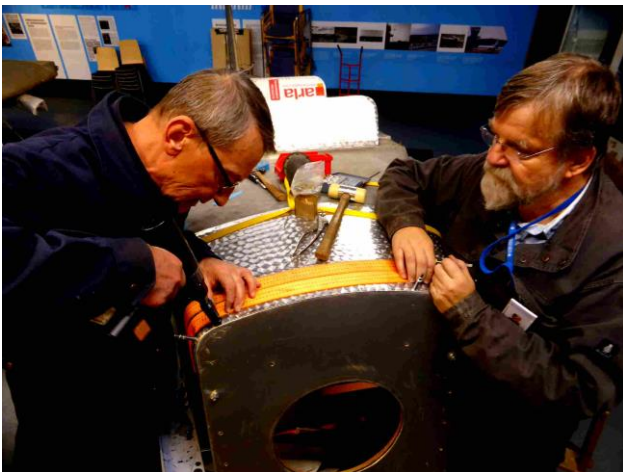
Moottoripukin yläpelti ja sivupellit tehtiin millin paksuisesta alumiinilevystä. Yläpelti kiinnitettiin paikoilleen kiinteästi messinkiruuveilla.

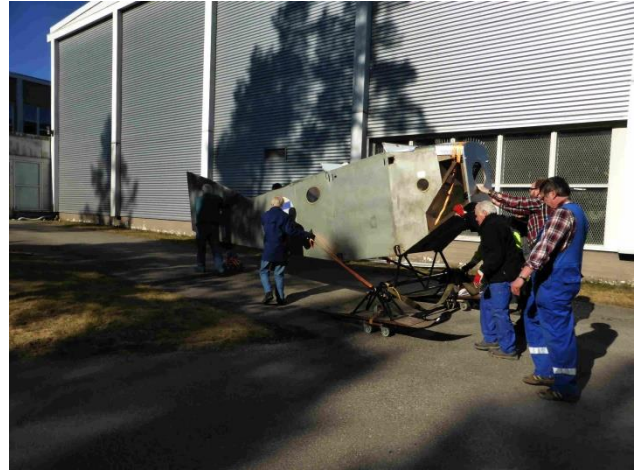
Kun pukin yläpelti oli saatu valmiiksi, Kurjen runko vietiin entisöintitilasta Suomen Ilmailumuseon väliahalliin, jossa työt rungon osalta jatkuivat.

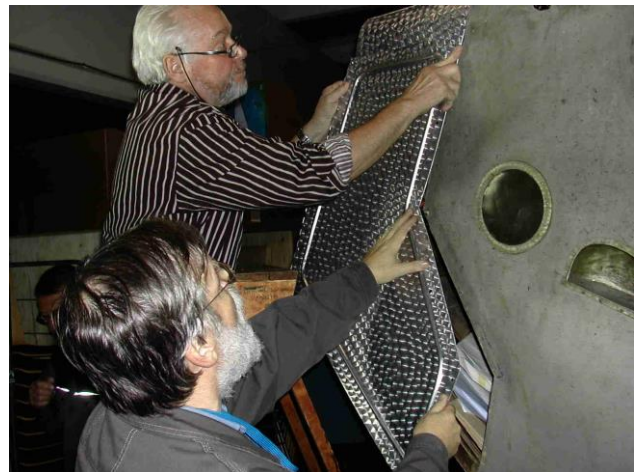
Moottoripukista puuttuvat sivupellit ovat olleet avattavia. Niiden kautta on päässyt käsiksi pukin sisällä oleviin moottorin osiin. Leikattiin alumiinilevystä sivupeltien aihiot ja ne muokattiin sitten lopulliseen muotoonsa. Ennen sivupeltien lopullista paikalleen asentamista niiden ulkopintaan hiottiin tyypillinen 1920-luvulla lentokoneiden alumiinipinnoilla käytetty pyöröhiontakuvio. Avattavat sivupellit kiinnitettiin etureunoistaan pianosaranalla moottoripukkiin. Muilta osin sivupeltien lukitus toimii tappilukituksella fokker-neuloin. Reiällisiä messinkisiä lukitustappeja oli vielä tallella Kurjen moottoripukissa.

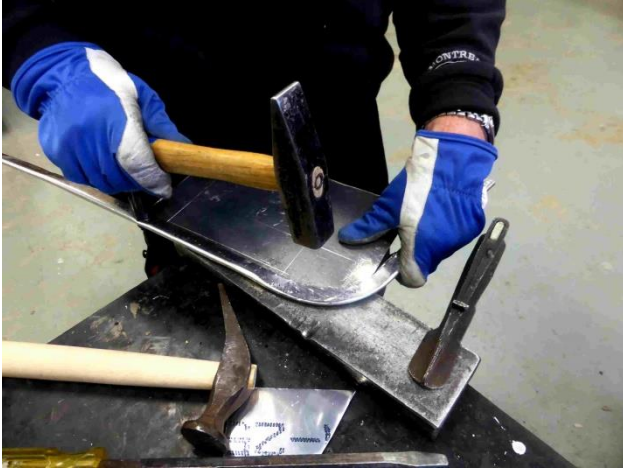
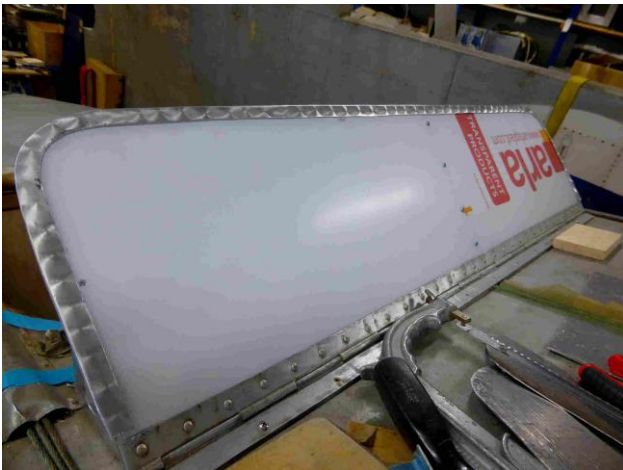
Jatkettiin ohjaamon ja matkustamon tuulilasiens uusimista tekemällä tuulilaseihin kuuluvat alumiiniset reunavahvisteet. Kourumaiset reunavahvisteet taottiin pakottamalla alumiinipelistä. Reunavahvisteiden valmistuttua leikattiin polycarbonaattipleksistä uudet "lasit" niin matkus-

tamon kuin ohjaamon tuulilaseihin. Reunavahvistet kiinnitettiin plekseihin ja sen jälkeen reunalliset pleksit tuulilasin tukirakenteisiin ja tuulilasin koneen runkoon kiinnittävään piansaranaa. Tuulilasit olivat nyt valmiit, joskaan pleksejä suojaavia kalvoja ei vielä poistettu.

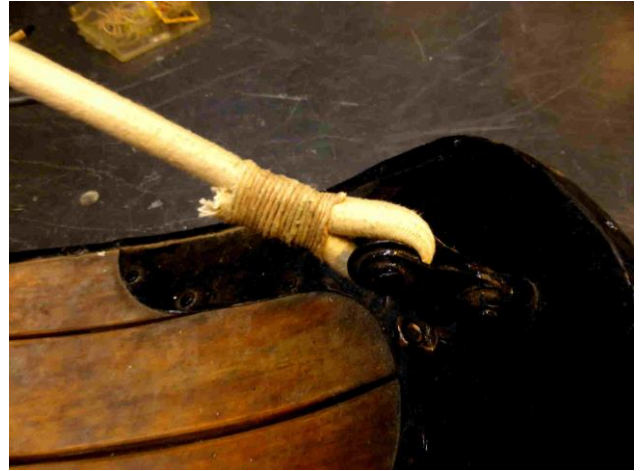
Kurjen laskutelineessä on ollut sandumi eli kumiköysijousitus, josta ei ollut enää mitään jäljellä. Sen sijaan suksissa on näkyvissä jäänteitä sandumeista. Kurjesta otetuista valokuvista näkyy onneksi laskutelineen kumiköysijousituksen rakenne ja asennustapa. Museon materiaalivara-  
rastosta löytyi vielä vähän kumiköyttä. Sitä riitti asennettavaksi suksien kärjestä laskutelineen runkoon. Asennettiin myös turvavaijerit suksien kärjistä ja kannoista koneen runkoon. Turvavaijeri pitää suksen vaaka-asennossa sandumin mahdollisesti katketessa.

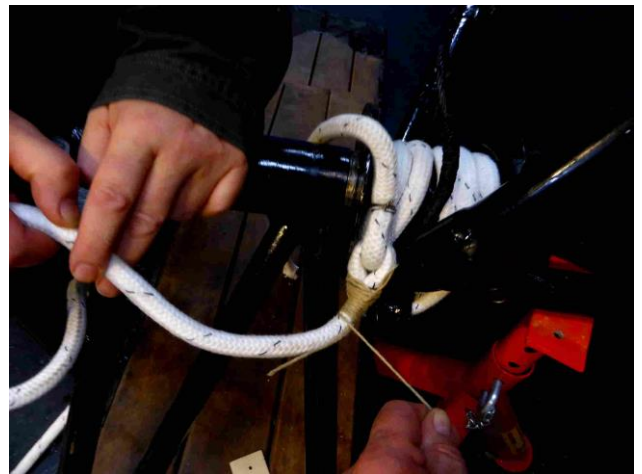
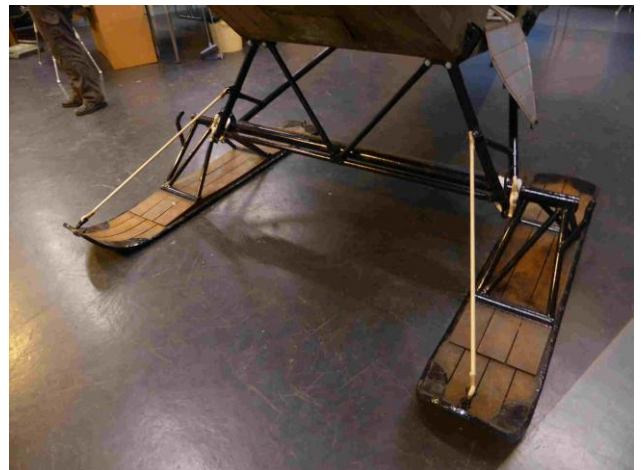
Koska sandumia ei riittänyt laskutelineen jousitukseksi, kumiköyden sijasta telineeseen asennettiin täsmälleen kumiköyttä ulkonaisesti muistuttava, mutta joustamaton kangaspintainen purjehdusköysi. Aidon kumiköyden ostaminen USA:sta olisi tarkoitukseemme ollut turhan hinnanakasta.

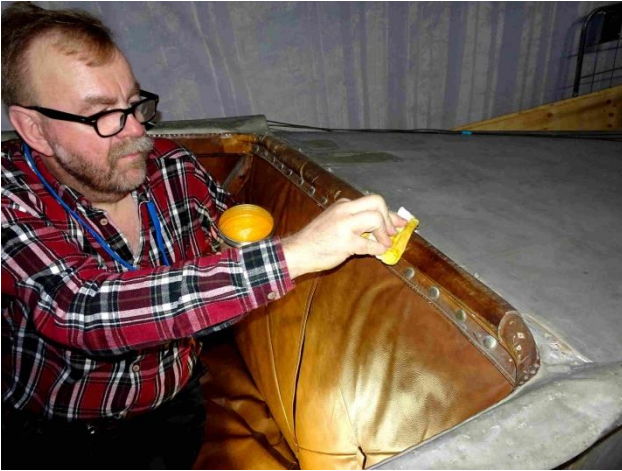
Kunnostettiin nahkankäsittelyaineella matkustamon ja ohjaamon nahkaverhoiluja seiniä sekä koneen rungon ohjaamo- ja matkustamoaukkojen nahkapintaisia reunapehmuksia.

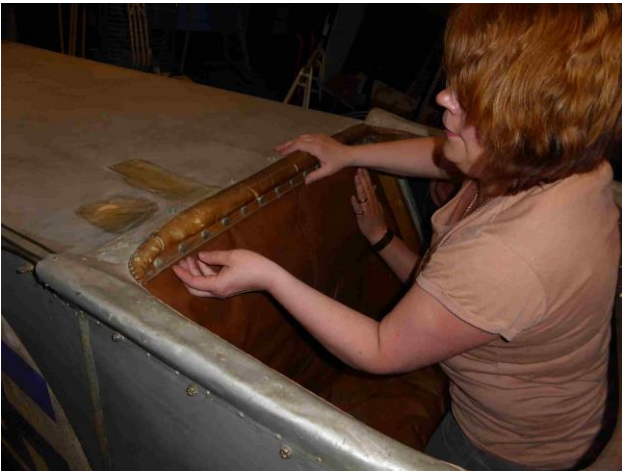
Ammattiopisto Tavastian verhoilulinjan oppilaat tekivät oppilastyönä Kurjen matkustamosta puuttuvat nahkaiset istuimen sekä selkänojan pehmuksia sekä ovesta puuttuvan nahkapunoksisen vetimen. Niiden malli saatiin selville Kurjen matkustamosta vuonna 1927 otetusta valokuvasta.

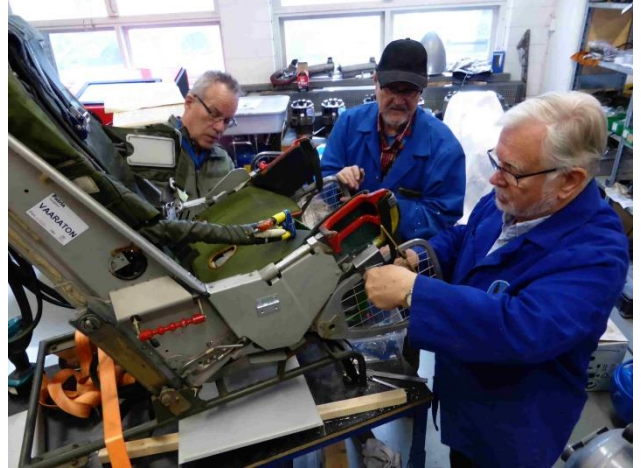
Alkuperäinen Draken hävittäjän istuin muutetaan lentosimulaattorin istuimeksi. Simulaattorikäyttöä varten istuimen kummallekin puolelle rakennettiin pieni alusta/pöytätaaso pienille simulaattorin ohjaimille. Toiselle puolelle tulee ohjaussauvan ja toisella voimansäädön säädin.

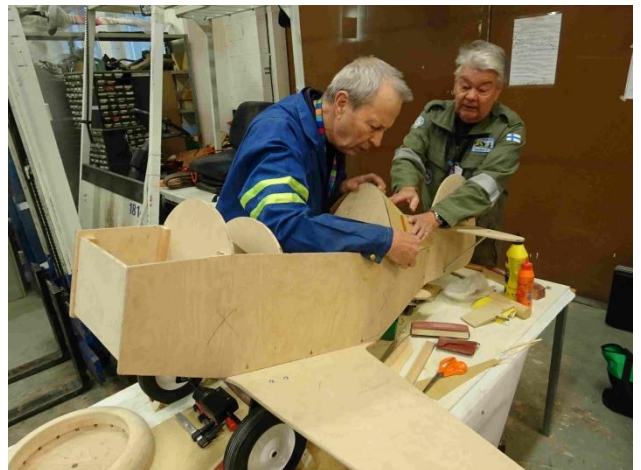
USA:sta hankittujen Texan polkulentokoneen piirustusten pohjalta aloitettiin rakentaa Myrsky-hävittäjän hahmoista polkulentokonetta Suomen Ilmailumuseossa käyvien 3-5 -vuotisten lasten käyttöön. Jonkun verran jouduttiin alkuperäisiä Texanin piirustuksia muuttamaan, jotta polkulentokoneesta saadaan VL Myrskyn hahmoinen.

Vuoden loppuun mennessä yhdeksän millin vahvuisesta vanerista rakennettava polkulentokone oli saatu runkorakenteen osalta viimeistelyä ja maalausta vaille valmiiksi. Polkulentokone maalataan aidon Myrsky-hävittäjän maalauskaavioon ja se saa tunnukseseen MY-52.
