## Tiistaikerhon vuosiraportti 2018

### **Tiistaikerhon projektit 2018**

### **VL Myrsky II:n (MY-14) entisöintihanke**

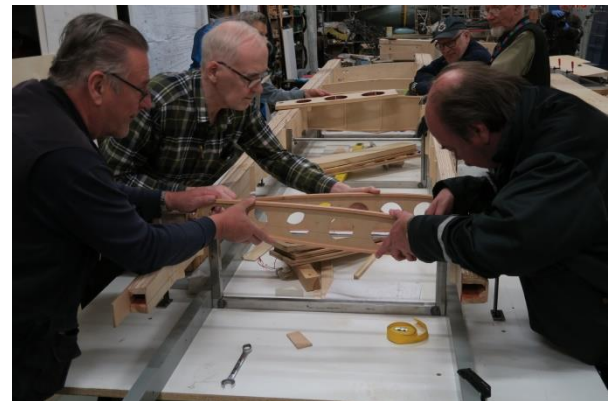
Vuoden alkaessa oli käynnissä siipikaarien asentaminen kokoamistelineeseen kiinnitettyjen vasemman siiven siipisalkojen väliin.

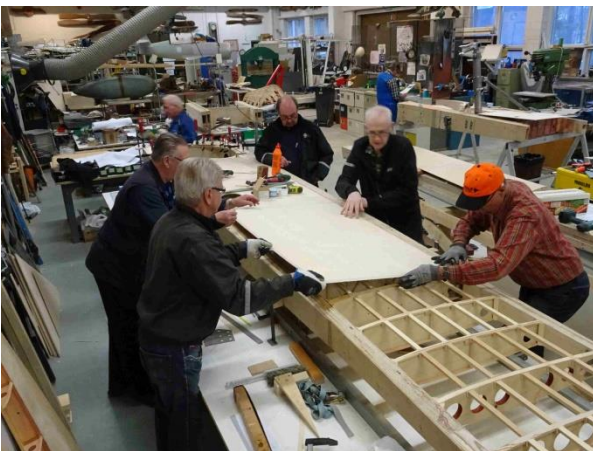
Ennen siiven yläpinnan verhoilua, siiven laskutelinealueen siipisalkoihin ja kaariin asennettiin laskutelinekiinnityksen metalliosia. Tämän jälkeen vasemman siiven yläpinta verhoiltiin siipisalkojen väliseltä alueelta neljällä peräkkäisellä vanerivuodalla. Siiven tyveen tuleva vuota oli 4 mm vahvuista vaneria, kaksi seuraavaa 3 mm vaneria ja siiven kärkeen tuleva 2 mm vaneria.

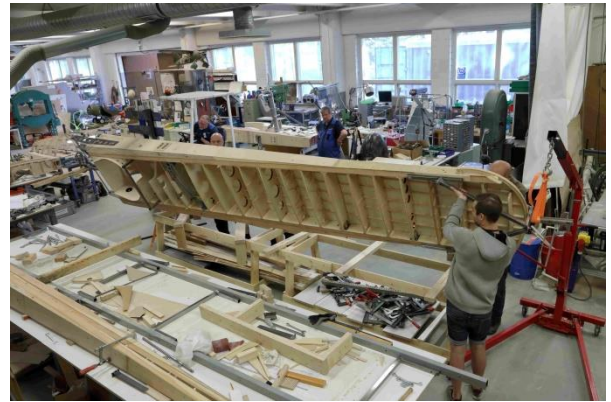
Kun vasemman siiven yläpinnan siipisalkojen välinen alue oli verhoiltu, siipi irrotettiin ko-

koamistelineestä ja siirrettiin jigien viereiselle työtasolle siiven alapinta ylöspäin siiven sisään tulevien laitteistojen asentamiseksi ennen alapinnan verhoilua.

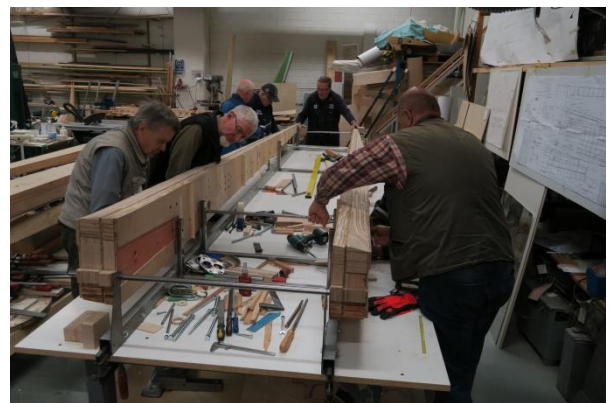
Kun siiven kokoamisteline eli jigi oli vapautunut, voitiin Myrskyn oikean siiven etu- ja takasalko kiinnittää jigiin ja aloittaa vuorostaan oikean siiven kokoaminen. Näin kumpaakin siipipuoliskoa voitiin rakentaa vierekkäin. Ihan vastaavalla tavalla kuin toimittiin vasemman siiven kohdalla, oikean siiven keskikaaret kiinnitettiin etu- ja takasaloon väliin ja lopulta siiven yläpinta verhoiltiin vanerilla. Sekä vasen että oikea siipi saatiin näin samaan rakennusvaiheeseen.

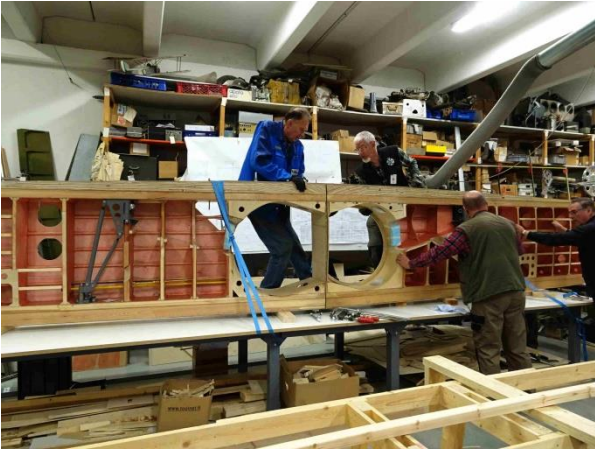
Tämä mahdollisti sen, että voitiin ensi kertaa testata siipipuoliskojen teräslevyliitosta. perin Myrskyssä oli yhtenäinen siipi, mutta entisöitävän Myrskyn (MY-14) siipi rakennetaan käytännön syistä kahdesta tosiinsa teräslevyliitoksella lukittavasta siipipuoliskosta. Liitoksen testaamiseksi siivet käännettiin kyljelleen siiven tyvet toisiaan vasten, jolloin siipisalkoihin kiinnitettävät teräslevyt voitiin asentaa

paikoilleen. Jonkun verran työstämistä edellytti, ennen kuin siipipuoliskojen tyvet oli saatu millintarkasti toisiaan vasten ja lukituiksi teräslevyillä.

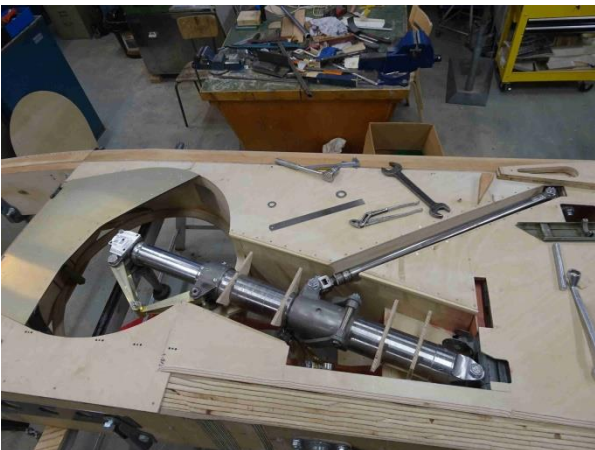
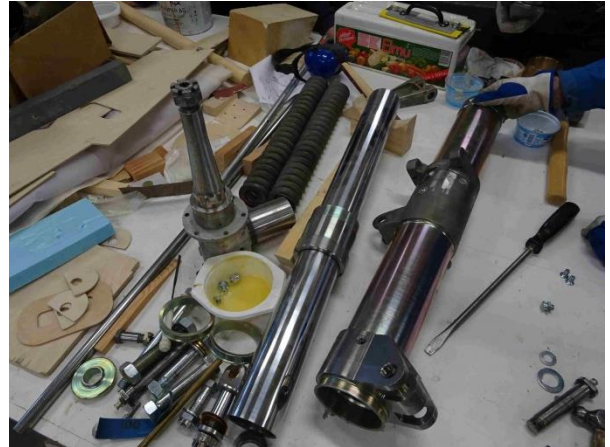
Kummankin siiven tyviosassa rakennettiin laskutelinealuetta laskutelineen koeasentamiseksi siipeen. Aika lailla paljon teetti työtä, ennen kuin laskutelineen edellyttämä siiven rakenne oli saatu sellaiseksi, että laskuteline tukivarsineen ja joustintukineen saatiin asetettua halutusti siiven sisään. Laskutelineessä on jonkun verran alkuperäisiä metalliosia, mutta suurelta osin telineet on jouduttu valmistamaan sekä omana että Patria Oy:n toimesta tehtynä työnä.

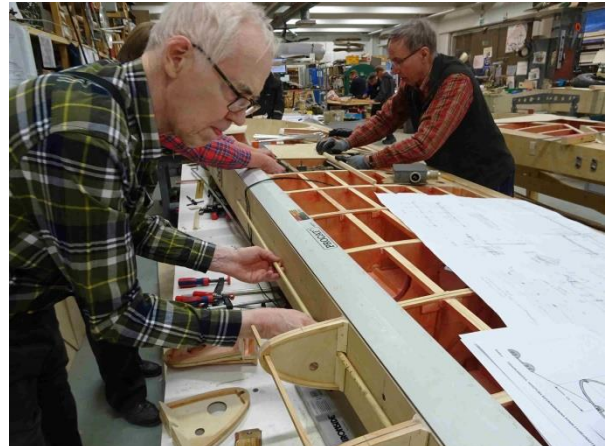
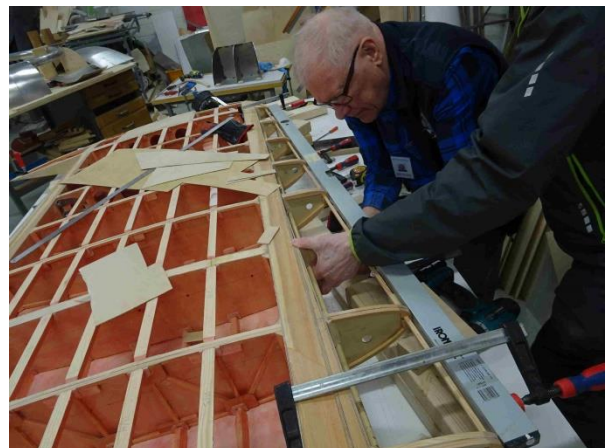
Vuoden loppupuolella aloitettiin siiven johtoreunan kaarien asentaminen kumpaankin siipipuoliskoon. Näin siipipuoliskot alkoivat saada jo enemmän siiven rangon hahmoa. Ennen johtoreunan kaarien asentamista siiven kärjen purjehdusvalon sähköjohtojen suojusputket kiinnitettiin siipisalon pintaan. Siiven kärjen purjehdusvalon pleksinen kupu ja kuvun alumiininen raami valmistuivat loppuvuodesta.

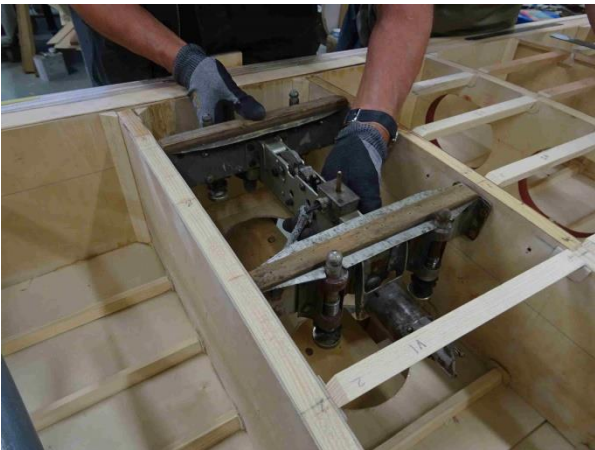
Aloitettiin kumpaankin siipeen tulevan lisäpolttoaineripustimen/pommin ripustimen asennus. Ripustimia varten on käytössämme riittävästi alkueräisiä ripustimen osia. Osat puhdistettiin ja kunnostettiin ja niistä koottiin ripustimet sekä koesiipeen että kumpaankin Myrskyn siipipuoliskoon. Ripustimet on alustavasti jo siipeen kiinnitetty.

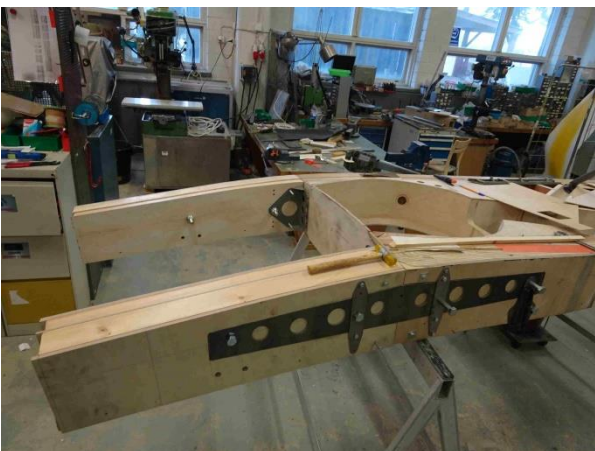
Rinnan Myrskyn siipipuoliskojen rakentamista on jatkettu ns. koesiiven rakentamista. Noin 3 metrisellä (2,5 m +1,0 m) koesiivellä on koko ajan testattu siiven rakentamismenetelyä, näin varsinkin siiven laskutelinealueen rakentamisen osalta. Koesiiven rakentaminen onkin sen vuoksi aina "askeleen edellä" varsinaisen siiven rakentamisesta. Vuonna 2018 koesiivellä testattiin mm. siiven liitosta, lisäpolttoaineripustimen toimintaa sekä ennen kaikkea laskutelineen asentamista paikalleen pyöräaukon luukkuineen.

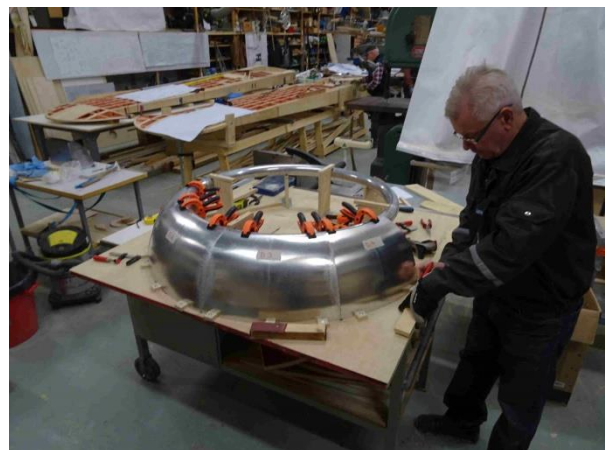
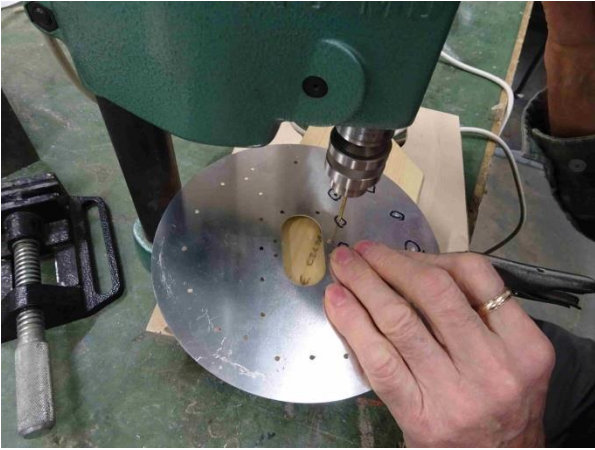
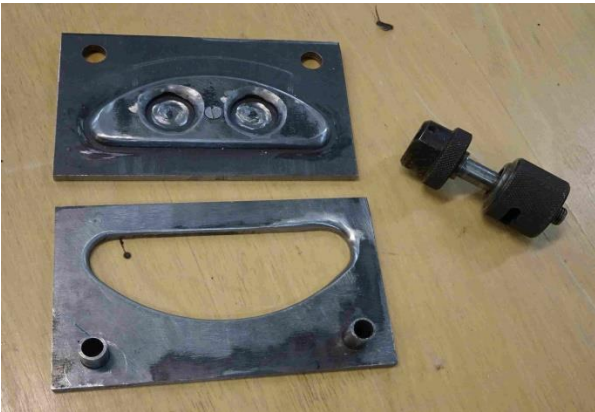
Metallitöistä mainittakoon mm. NACA-renkaan kehän alumiinilevysegmenttien vetäminen ja segmenttien kokoaminen renkaaksi, siiven tarkistus- ja käyttöluukkujen osien valmistaminen, laskutelineen osien tekeminen, laskutelineen varren suojuslevyt, pyöräaukon luukut sekä siivekkeen ja laskusiivekkeen käyttölaiteistot. On myös tehty metalliosien valmistamisen edellyttämiä työkaluja ja muotteja.

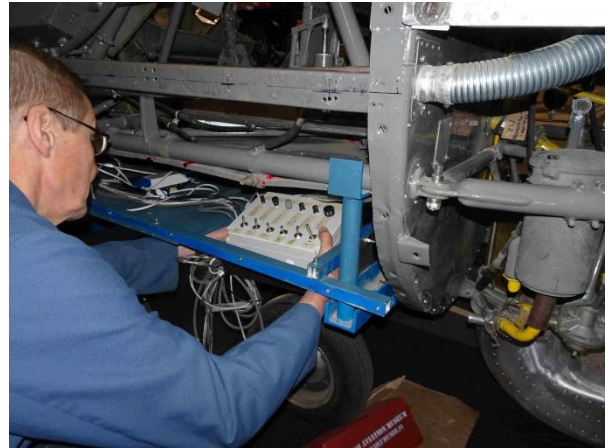
Tämän lisäksi etu- ja takaohjaamoon asennettiin huomaamattomasti yleisvalaistusta antavat led-valolistat. Näiden valojen ohjaamiseksi rakennettiin valojen ohjauskeskus, josta kaikkia valaisimia voidaan säätää.

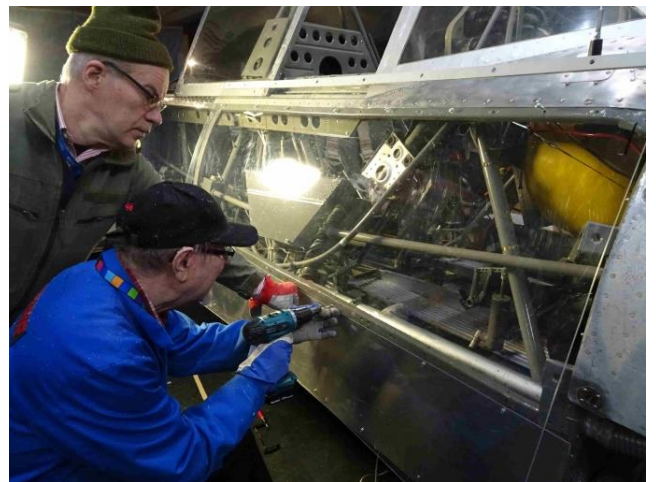
Viimeisenä työnä ennen Vihurin ohjaamon siirtämistä näyttelyyn ohjaamokokonaisuuden kyljet verhoiltiin. Ne verhoiltiin siten, että kylkien alaosaa verhoiltiin duralumiinilevyllä, mutta yläosa läpinäkyvällä pleksillä. Näin museokävijät näkevät Vihuri II:n etu- ja takaohjaamon laitteet ja mittarit.

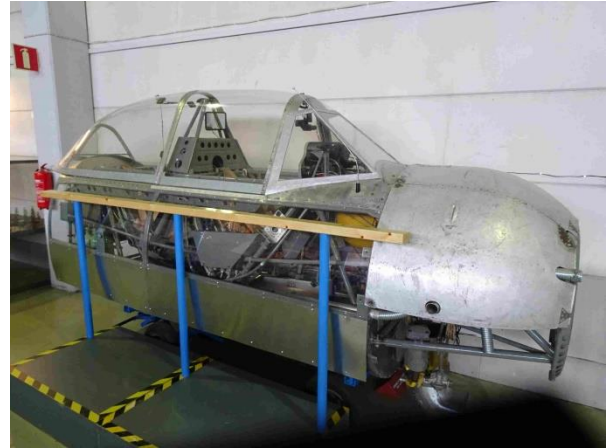
Vihurin ohjaamoon katsomista helpottamaan rakennettiin vielä kävijöitä varten korke ohjaamon sivulle. Toukokuussa kaikki oli valmista ja Vihurin ohjaamokokonaisuus siirrettiin näytteille Suomen Ilmailumuseon I Halliin.

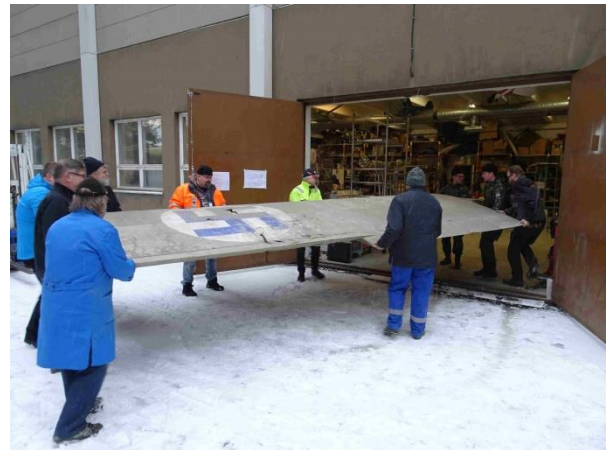
Kuten Kurjen oikea siipi, vasenkin siipi oli monin kohdin vaurioitunut. Sekä siiven että siivekkeiden vaneriverhoilussa oli useita reikiä ja siiven ylä- ja alapinnalla oli suuri lahonnut alue.

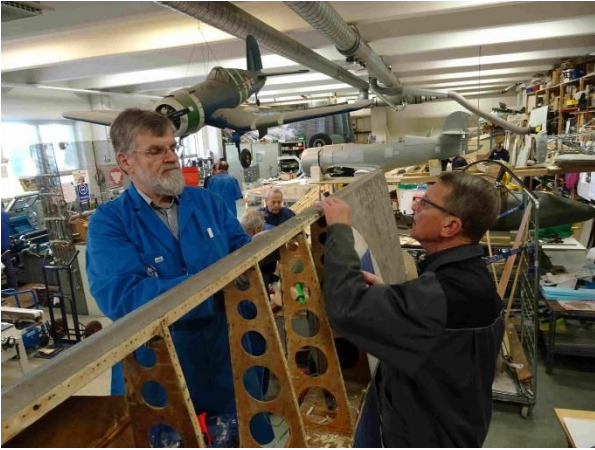
Siiven korjaus käynnistettiin irrottamalla siivekke ja aloittamalla sitten siiven lahojen vaneripintojen purku.

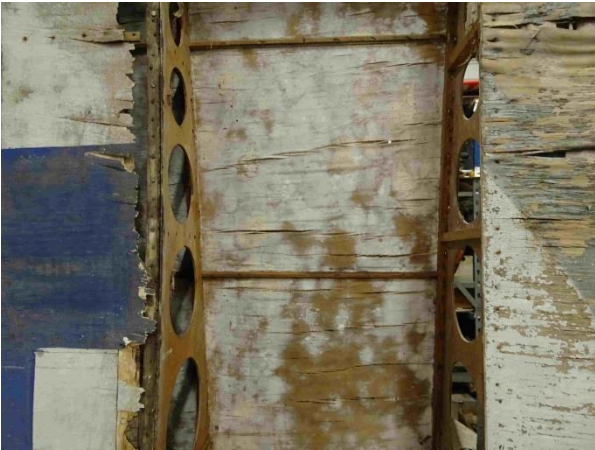
Puretun vaneriverhoilun alta paljastui homeessa oleva siiven sisäosaa ja siiven lahonnutta sisärakennetta kaariseen.

Päättyönä olikin ennen purettujen alueiden uudelleen verhoilua korjata siiven lahonneet sisärakenteet, kuten kaaret.

Osittain ne voitiin korjata, mutta jotkut kaaret jouduttiin rakentamaan kokonaan uusiksi. Varsinkin johtoreunan kaaret olivat pahoin lahonneet. Siiven sisältä paljastuneet homei-

set vaneripinnat käsiteltiin Sinolin ja veden sekoituksella.

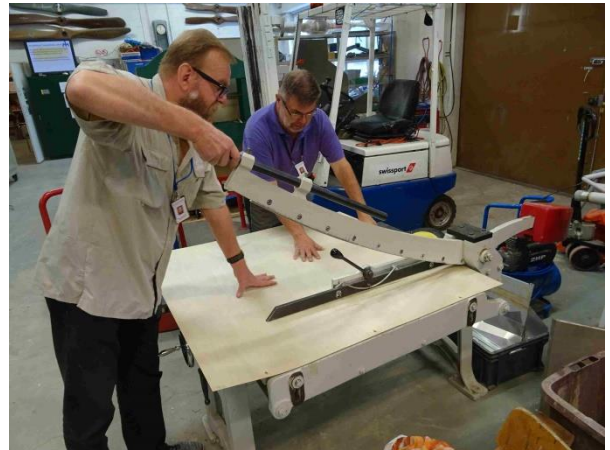
Kun siiven lahot rakenteet oli saatu korjattua, aloitettiin purettujen alueiden vaneriverhoilu. Verhoilussa käytettiin alkuperäisen verhoilun mukaista 1,2 mm vahvuista lentokonevaneria.

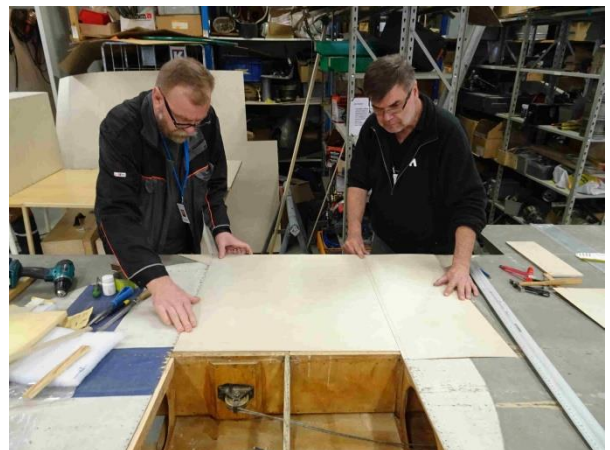
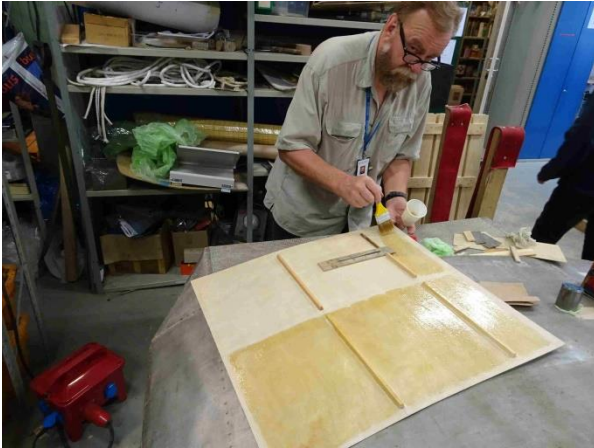
Vanerista leikattiin verhoiltavien alueiden suuruisia kappaleita ja ne asemoitiin paikoilleen. Vanerin alapintaan kiinnitettiin tukilistat ja sisäpinnat lakattiin kosteutta suojaavalla Le Tonkinois -lakalla.

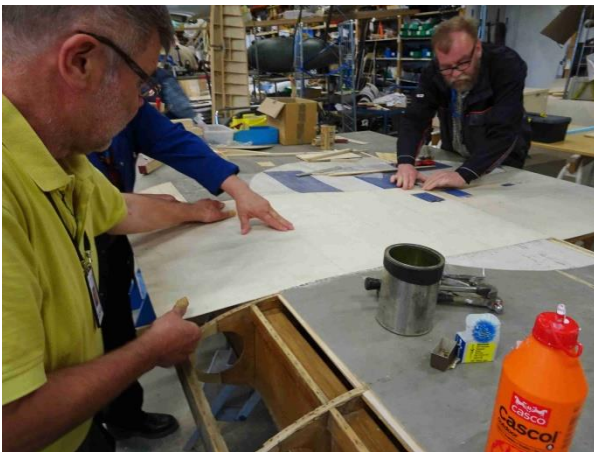
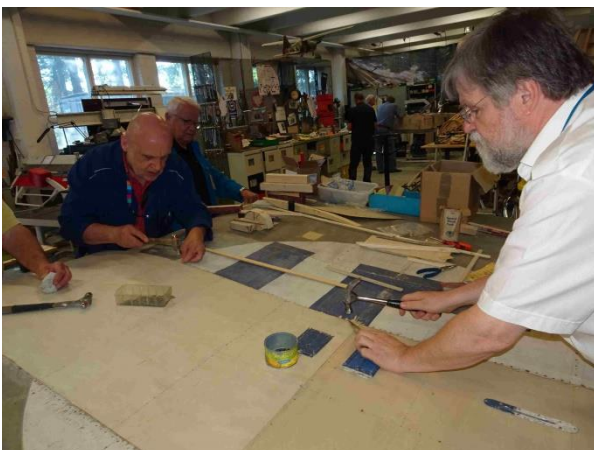
Verhoiluvanerit kiinnitettiin sitten kukin vuorollaan paikoilleen. Liimana käytettiin Casco Outdoor liimaa. Vanerien liimaus vahvistettiin niin ikään alkuperäisen rakennustavan mukaisesti 10 mm pituisilla nautoilla ja messinkiruuveilla.

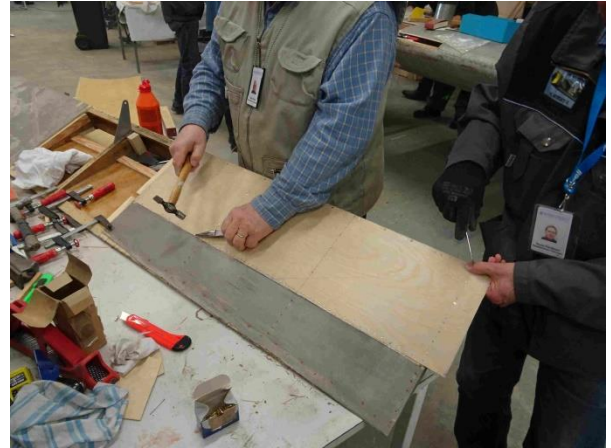
Siiven korjauksen rinnalla korjattiin siiveke. Siitä jouduttiin poistamaan lahonnutta vaneriverhoilua kokonaan toiselta ja osittain toiselta puolelta. Kun siivekkeen lahonneet sisärakenteet oli korjattu, voitiin puretut alueet verhoilla 1,2 mm vahvuisella vanerilla.

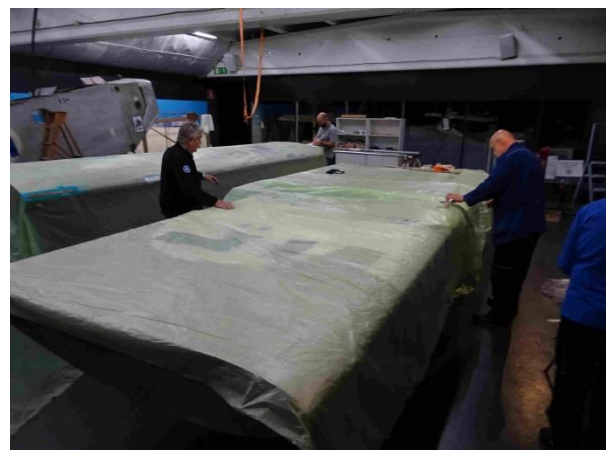
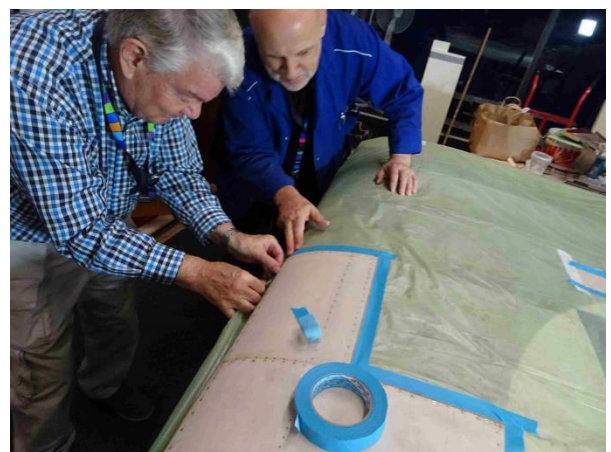
Vasemman siiven korjauksen valmistuttua alkoi kummankin siiven uusien vaneripintojen samanaikainen maalaus. Siipien maalaus tehtiin Suomen Ilmailumuseon Välihallissa, jonne eristettiin vasta vasten maalaustila. Maalaukselta haittaavan pölyn eliminoimiseksi siivet peitettiin suojamuovilla maalattavia alueita lukuun ottamatta. Maalattavat alueet rajattiin teippauksilla.

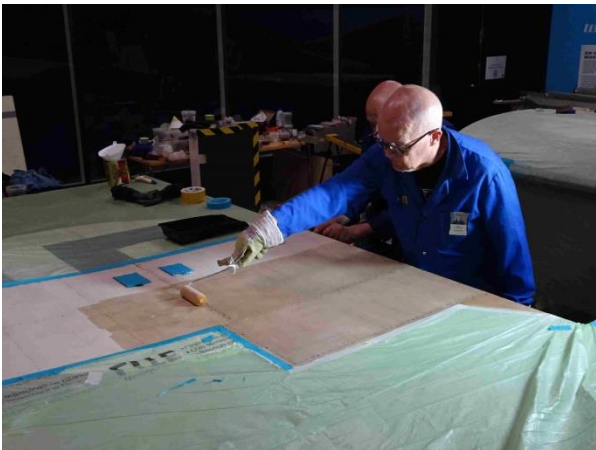
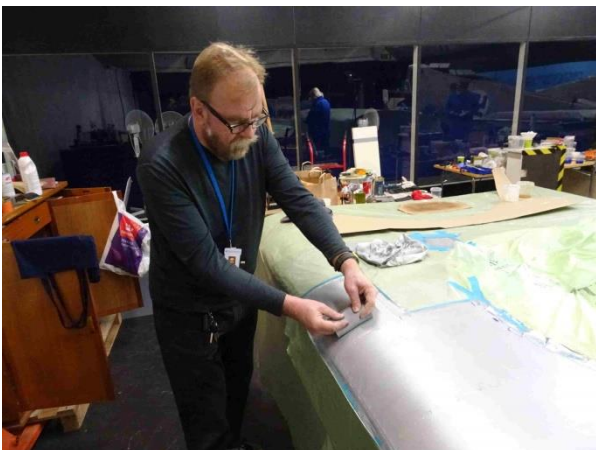
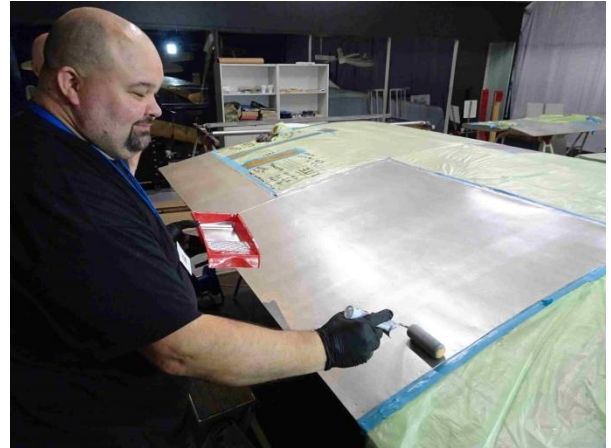
Maalina käytettiin Le Tonkinois -lakkaa. Se on vernissan ja japaninpuuöljyn sekoitus vastaten hyvin Kurjen alkuperäistä vernissapoh-

jaista maalaustapaa. Uusiin vaneripintoihin vedettiin ohuella ja kapealla telalla ensin usea kirkas lakkakerros välihionnin. Näin saatiin sileä pohjalakkauspinta. Tämän jälkeen Le Tonkinois -lakkaan sekoitettiin hopeapronssipigmentti ja pinnat maalattiin jälleen useaan kertaan välihionnin.

Tällä menettelyllä saatiin siiven uusiin vaneripintoihin sileä maalipinta. Koska uusista maalipinnoista tuli näin menetellen hyvin kiiltäviä eli ne ”peilasivat” paljon, pinnat hiottiin kevyesti karhunkielellä. Tuloksena oli kaunis puolikiiltävä siiven pinta.

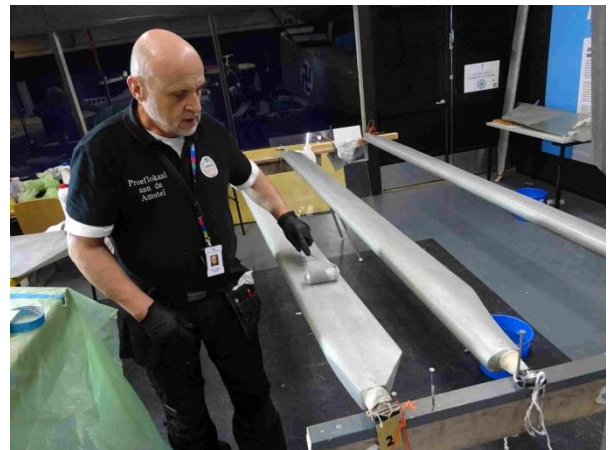
Samalla menetelmällä maalattiin jo aiemmin valmistuneet Kurjen neljä uutta vaneriverhoitua sipitukea sekä kahden alkuperäisen siipituen korjatut pinnat.

Siipitukiin liittyi myös mittava metallityö. Koska yhtään siipitukien kiinnityspulttia, jolla tuet lukitaan koneen runkoon ja siipiin, ei ole säilynyt, puuttuvat kahdeksan pulttia tehtiin sorvaamalla ja sitten työstämällä lopulliseen muotoonsa. Ihan vastaavasti teimme puuttuvat siiven ja rungon liitoskohdan neljä kiinnityspulttia sekä laskutelineestä puuttuneet alkuperäisten pulttien muotoiset neljä kiinnityspulttia.

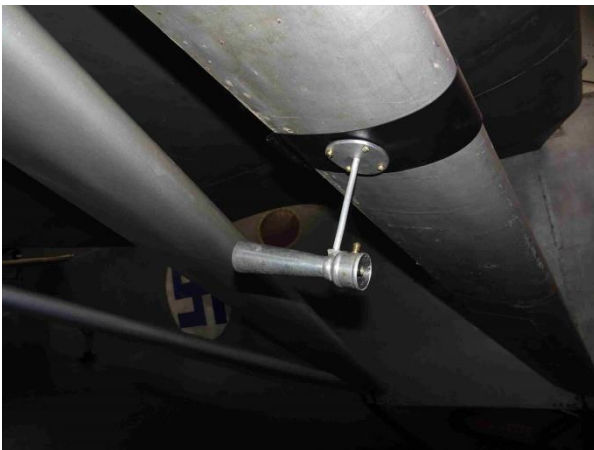
Kurjesta puuttui myös oikean siiven etutessa sijainnut koneen nopeudenilmaisimen eli venturiputki. Sellaisen, tosin ilman kiinnitysvarta, saimme Suomen Ilmailumuseosta Kurkeen asennettavaksi. Teimme venturiputkeen uuden varren ja asensimme putken paikoilleen.

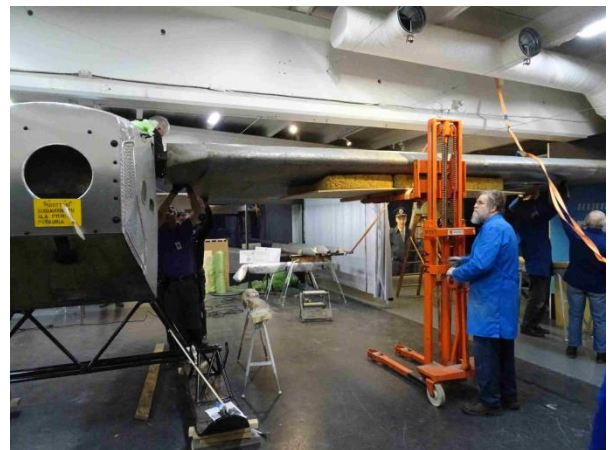
Kurjen runko, siivet ja peräsimet yhdistettiin toisiinsa kokonaiseksi lentokoneeksi Suomen Ilmailumuseon Välihallissa.

Oikea ja vasen siipi nostettiin vuoronperään pinojalla asennuskorkeuteensa ja kiinnitettiin rungon yläreunaan siiven tyvessä olevista korvakkeistaan.

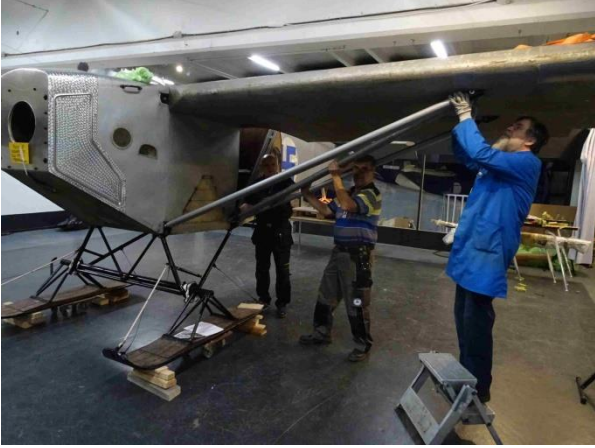
Tämän jälkeen asennettiin siipeä kannattamaan kolme siipitukea. Alapäästään ne kiinnitettiin rungon ja yläpäästään siivessä oleviin korvakkeisiin.

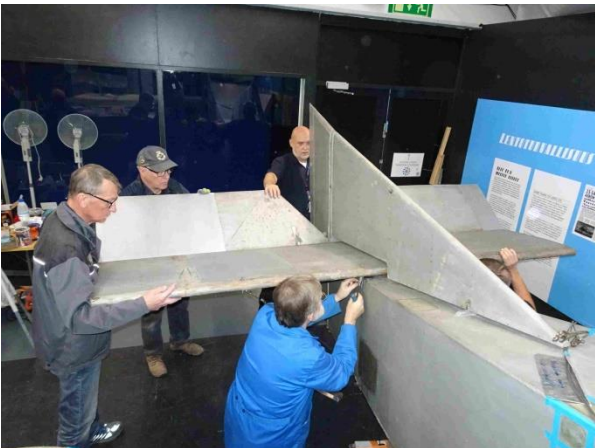
Samanaikaisesti koottiin Kurjen pyrstö vakajineen ja peräsimineen.

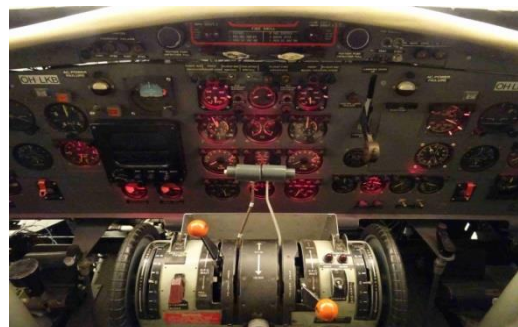
Laitettiin kuntoon Suomen Ilmailumuseon II-hallissa olevan vanhan Fokker F 27 Friendship -simulaattorin sähköjärjestelmä, niin että simulaattorin ohjaamon valot saatiin toimimaan. Samalla simulaattorin tuleva sähköjärjestelmä muutettiin maadoitetuksi.

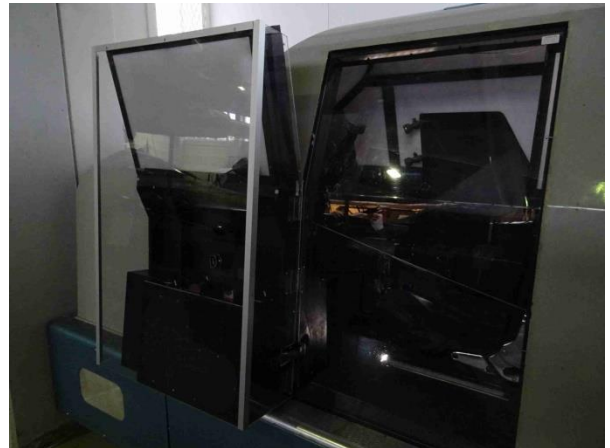
Suomen Ilmailumuseon I-hallissa on yleisölle esillä Fouga Magisterin moottorin vieressä Fougan ohjaamosimulaattori. Ongelmana on, että museokävijät ”näpelöivät” avoinna olevan oven laitteistoja. Rakennettiin pleksilevyistä oven kattava kotelomainen suojus estämään laitteistojen koskettelu.
