TIISTAIKERHON VUOSIRAPORTTI 2020

Lassi Karivalo

Caudron C.59 -jatkokoulutuskone (CA-50)

VL Myrsky II:n (MY-14) entisöinti

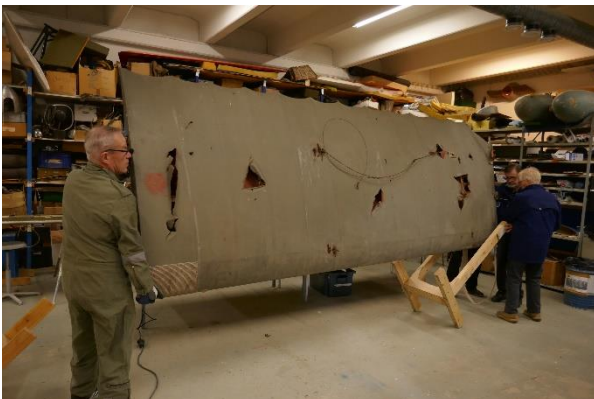
Kummankin alasiiven kummankin puolen kangasverhoilussa oli peräti 50-70 koneen varastoinnin aikana syntyneitä reikää tahi repeämää korjattaviksi!!

Suurimmat reiät olivat parikymmentä senttiä ja pienimmät vain muutaman sentin suuruisia pistoreikiä. Suuri osa rei'istä oli mitä ilmeisemmin ilkvallan seurausta.

Suurten reikien ja repeämien liepeet ommeltiin kiinni toisiinsa ennen niiden paikkaamista kangaspaikalla. Paikat liimattiin kiinni nitroseluloosalakalla eli verhoilukankaan kiristyslakalla. Pienempien reikien kohdalla kangaspaikka liimattiin lakalla ilman reikien liepeiden ompelua. Paikkauskankaana käytimme sekä puuvilla- että pellavakangasta.

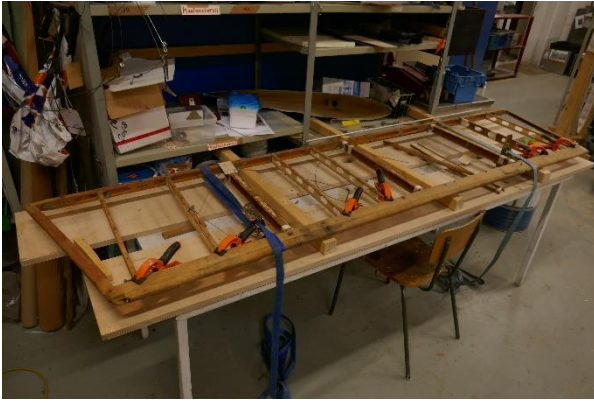
Kaarien kiinnityksen jälkeen todettiin, että korkeusvakaaja lepäsi täysin suorana pöytälevyn päällä. Se oli myönteistä, sillä näin olimme onnistuneet saamaan pahoin kieroksi menneen korkeusvakaajan oikaistuksi. Korkeusvakaajan kierous oli juuri se syy, miksi korkeusvakaaja oli purettu osiinsa ja sen johto- ja jättöreunalistat oikaistu.

Koska vakaajan kiristysristikkojen langat olivat vielä auki, vakaajan ympäri kiristettiin kuormausliinat, jotta vakaaja pysyisi muodossaan. Vasta tämän jälkeen kukin kaari kiinnitettiin ruuveilla alareunastaan johto- ja jättöreunaan.

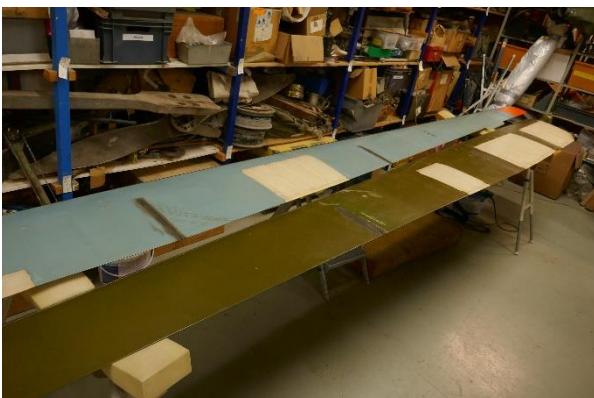
Korjattujen kohtien kankaat ovat kiristyneet jo
rumpumaiseksi vastaten roottorin alkuperäi-
sen verhoilukankaan kiristymisen astetta. Pai-
katut alueet ovat valmiit maalattaviksi. Lavan
yläpinnan paikat maalataan vihreällä ja ala-
pinta vaalean sinisellä.

Edellisenä vuonna jo kertaalleen kiristyslaka-
tut roottorinlapojen uudelleen verhoillut koh-
dat hiottiin ja lakattiin vielä useamman kerran.

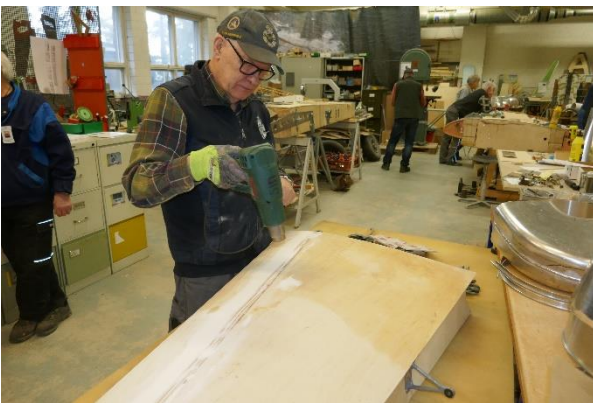
Ensin vaneripintaan sumutettiin vettä, jonka jälkeen pinnat kuivattiin lämpöpuhaltimella. Tämä menettely saa vaneripinnan nukan nousemaan pysty, jolloin nukka saatiin poistettua pinnat hiomalla. Menettely toistettiin.

Sitten vakaajan verhoiluvanerien saumat paklattiin ja hiottiin sileiksi. Ennen pohjamaalausta vaneripinnat vielä pestiin Sinol-vesi -seoksella rasvan poistamiseksi vanerin pinnasta.

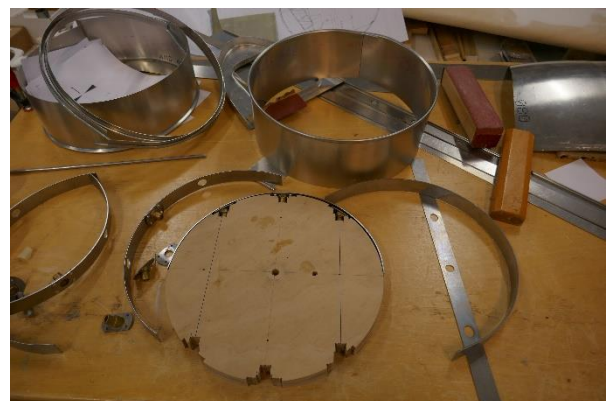
Tuloilman säätimen kokoaminen aloitettiin sen kehästä. Kun vannemainen kehä oli muo-dossaan, niitattiin kehään kiinni kolmen kään-tyvän säätinläpän akselien päiden paikat. Ak-selin päissä on hahlo, johon alumiinisen sää-dinläpän reuna uppoaa.

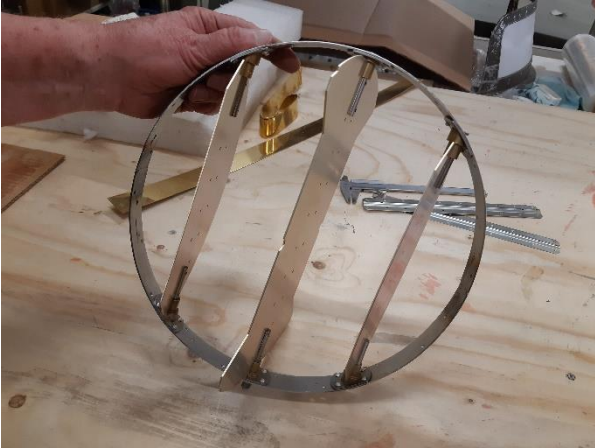
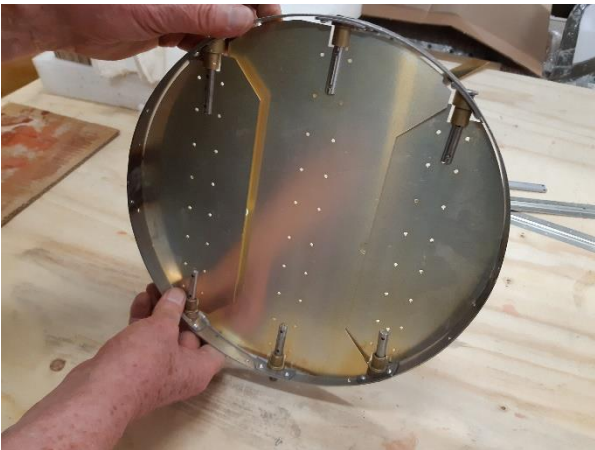
Kokeiltaessa todettiin, että säätimen kolme läppälevyä sopi hyvin akseliensa hahloihin. Seuraavaksi läppien pintaan niitattiin akselin päät yhdistävä alumiiniprofiili, jolla läpät lukitaan akseleihinsa. Kehälle asetettuina läpät toimivat moitteettomasti.

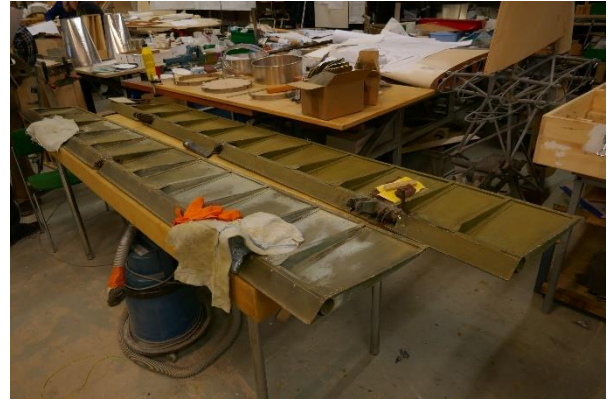
Otettiin kunnostettavaksi käytössämme olevat kolme alkuperäistä Myrskyn laskusiivekettä. Puhdistettiin laskusiivekkeiden pinnat liasta ja sen jälkeen peitettiin siivekkeiden ruosteiset saranat Annitroliin kastelluilla räteillä. Parin päivän päästä rätit otettiin pois ja saranat pyyhittiin. Ruoste oli suurimmaksi osaksi hävinnyt, mutta sitä oli näkyvissä paikoissa, jossa ruostetta oli ollut paksu kerros. 33% fosforihappokäsittely olisi ollut parempi menettely. Saranoiden pintaan siveltiin suojaava kirkas Isotrol-lakka.

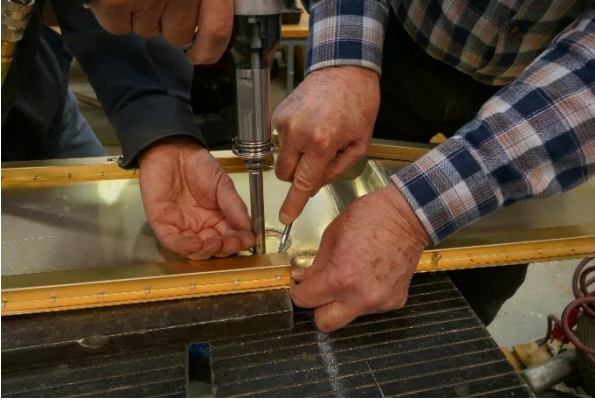
Aloitettiin kiinnittää joustintuen peitelevyn kumpaankin reunaan tulevia jäykistelistoja. Ne ovat alumiinisia ns. "hattuprofiillilistoja", joissa lista on alaosastaan auki ja alareunassa

on liepeet listan niittaamiseksi peitelevyn reunaan. Porattiin sekä joustintuen peitelevyyn että hattulistaan niitinreiät. Listat niitattiin upokantaniiteillä niittipistoolilla. Koesiiven pyöränavan sekä joustintuen peitelevyt oli saatu alustavasti valmiiksi.

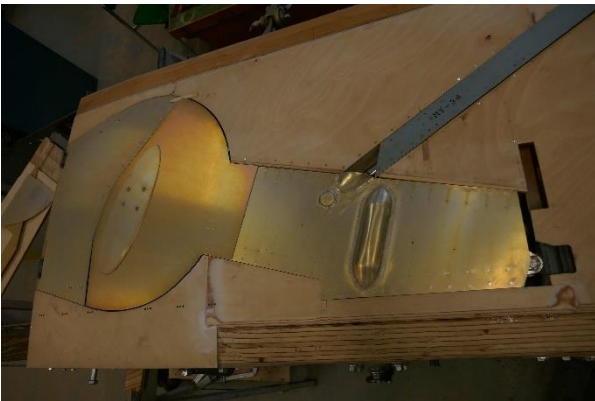
Kun joustintuen peitelevyn reunoihin oli niitattu jäykisteet, kiinnitettiin sekä joustintuen että pyöränavan peitelevyt alustavasti paikalleen koesiivessä olevaan laskutelineeseen.

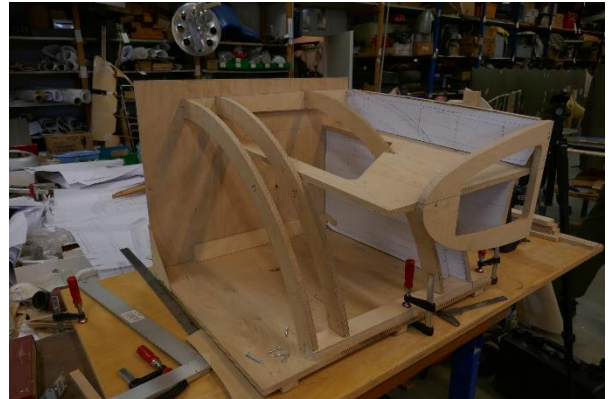
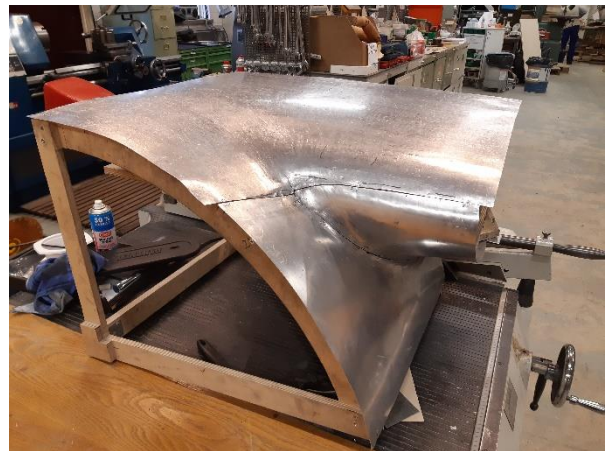
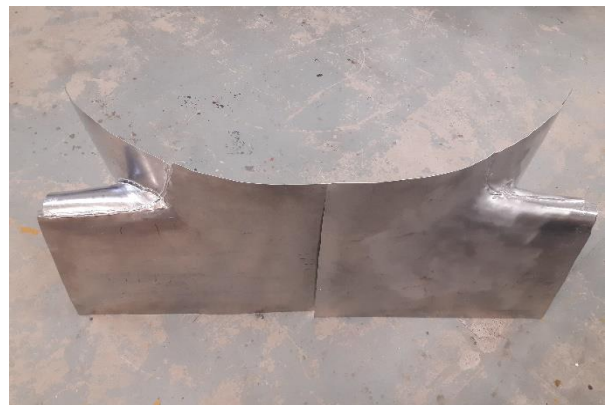
"Kainalolevy"

Myrskyn rungon ja siiven yhtymäkohtaa peittävien alumiinisten suojuslevyjen eli kainalolevyjen tekeminen aloitettiin siiven johtoreunan ja rungon yhtymäkohdan peittävästä levystä. Levy peittää myös rungon alapinnan.

Monimuotoinen suojuslevy rakennetaan kolmesta muotoonsa pakotetusta alumiinilevyn kappaleesta, jotka hitsataan yhteen. Alumiinilevyjen muokkaamiseksi rakennettiin puinen

lesti. Sen jälkeen leikattiin millin vahvuisesta alumiinilevystä suojuslevyn aihiot.

Levyjen muokkaus muottia hyväksi käyttäen teetettiin ulkopuolisena työnä. Kun muokatut levyt saatiin takaisin, ne myös hitsattiin yhteen ulkopuolisena työnä.

Rungon ja siiven etuosan kainalolevyjen muokkaus sekä niiden hitsaus yhtenäiseksi kainalolevyksi valmistuivat vuoden loppuun mennessä.

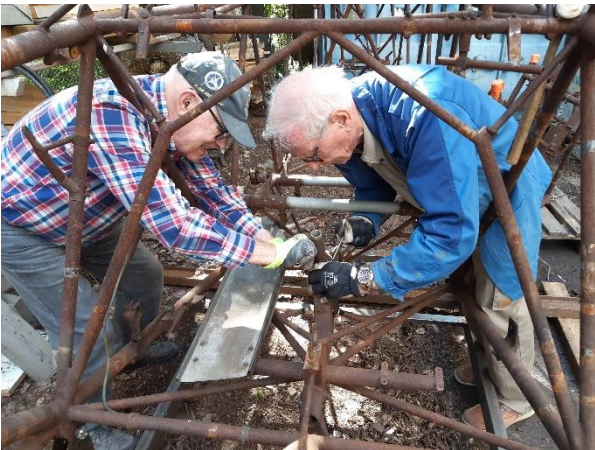
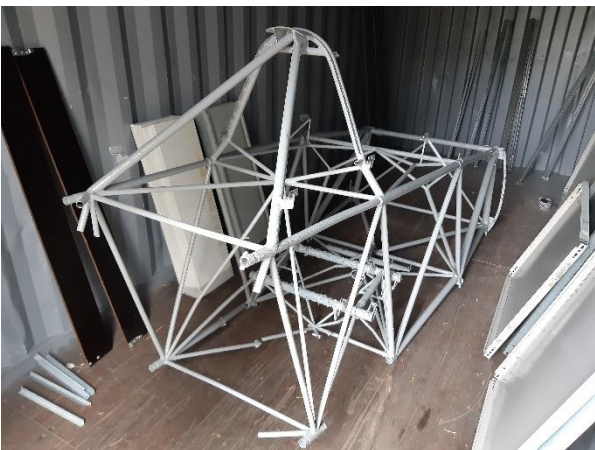
Tiistaikerhossa käytössämme on Myrskyn siipien koeasennusta varten Myrsky MY-5:n keskirungon käsittävä ruosteinen runkokehikko. Runkokehikosta irrotettiin siinä vielä kiinni olleet osat, jonka jälkeen runkokehikko vietiin hiekkapuhallettavaksi ja maalattavaksi.

MY-5:n runkokehikosta tehdään lopulta Myrsky-hävittäjän rakennetta esittelevä näyttelyrunko. Siihen tullaan kiinnittämään Myrsky -projektissa siiven rakentamisen testaamiseksi tehty kaksi ja puolimetrisen koe-siipi.

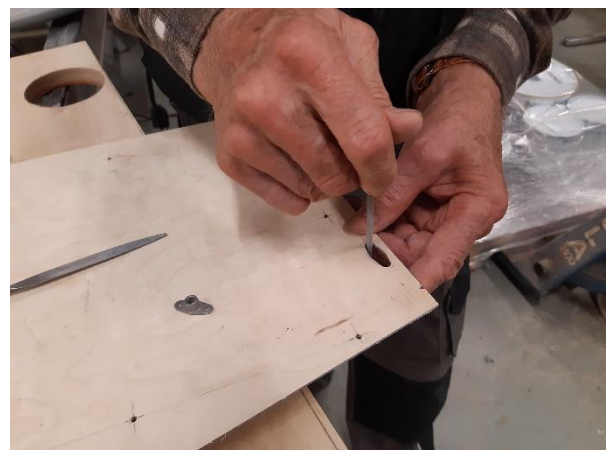
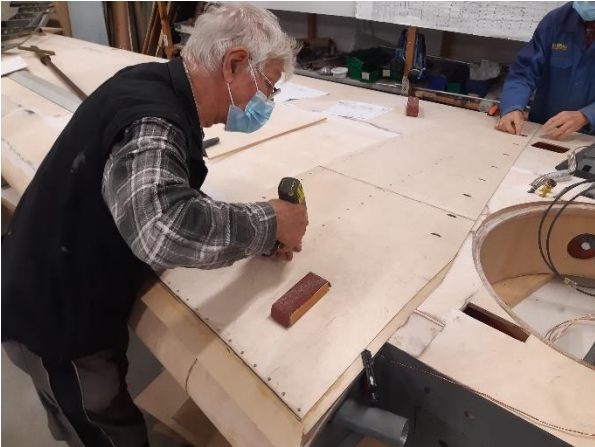
Myrskyn siiven astuinlevyt

Käynnistettiin astuinlevyjen tekeminen leikkaamalla levyjen aihiot piirustuksen mukaisesti 2 mm vanerista. Vasempaan ja oikeaan siipen tulevat astuinlevyt ovat toistensa pelikuvia. Toistensa kanssa pelikuvina olevat levyt asetettiin päällekkäin ja lukittiin toisiinsa kaksipuolisen teipin paloilla. Näin kainalolevyjen laippamuttereiden reikien paikat voitiin merkitä samalla kertaa molempiin levyihin ja täsmälleen samoihin kohtiin.

Laippamutterien reikien tekemiseksi vaneriin porattiin ensin 3 mm poralla kolme apureikää soikean muotoisen reiän tekemiseksi. Apureikiä hyväksi käyttäen porattiin pylväsporalla kahdella erikokoisella poranterällä avarammat reiät, jotka muotoiltiin viilalla lopulliseen laippamutterin edellyttämään muotoon.

Puolivalmiita astuinlevyjä soviteltiin ja jo kiinnitettiin ruuveilla alustavasti siiven yläpintaan.

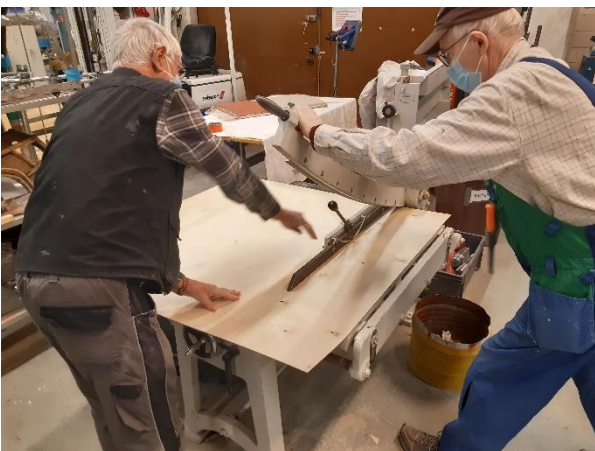
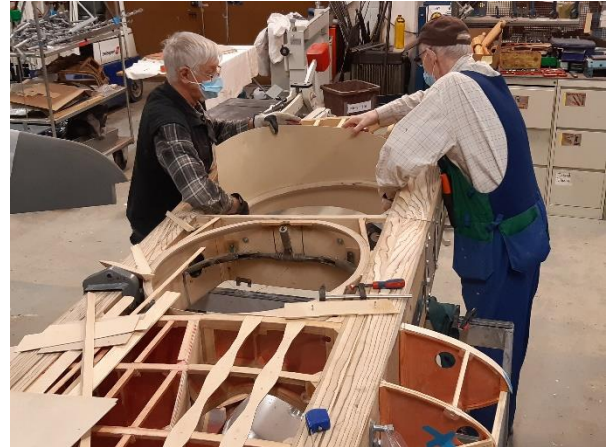
Koesiiven lyhyen siipipuoliskon laskutelinekotelon rakentaminen

Myrskyn entisöintiprojektin 2,5 metrin mittaiselle oikean siipipuoliskon rakennetta kuvaavalle koesiivelle tehtiin vastinpariksi metrin mittainen vasemman siiven tyviosa. Tässä on taustalla se, että koesiipi vastinpareineen tulee aikanaan kiinnittämään MY-5:n runkokehikoon, jolla voidaan esitellä yleisölle Myrskynkaltaisen sekarunkoisen hävittäjän rakennetta.

Tästä metrin mittaisesta siiven tyviosasta puuttuu vielä pyöräkotelon seinien vanerointi. 1,5 mm vanerista leikattiinpyöräkotelon seinään tulevan vanerin aihio. Soviteltiin tätä vaneriaihiota paikalleen jatkomuokkausta varten.

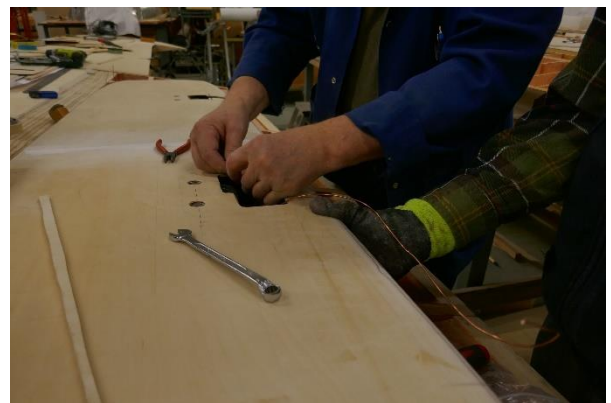
Maadoitusjohdot

Vaikka emme teekään lentävää Myrskyä, kone saa kaiken sen varustuksen, mikä siihen kuuluu. Niinpä siiven sisään vedettiin piirustuksen mukaisesti maadoitusjohdot.

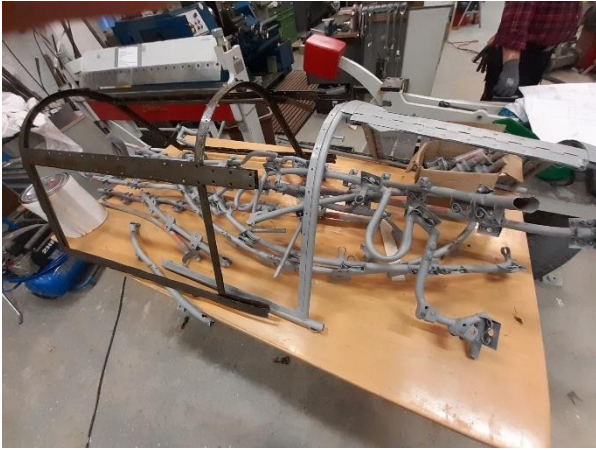
Alkuperäisten metalliosien kunnostamista

Käytössämme on runsaasti Myrskyn alkuperäisiä metalliosia, jotka hyödynnetään Myrskyn entisöinnissä. Nämä ruosteiset osat hiekkapuhallutettiin puhtaksi ruosteesta ja maalattiin harmaalla Isotolilla.

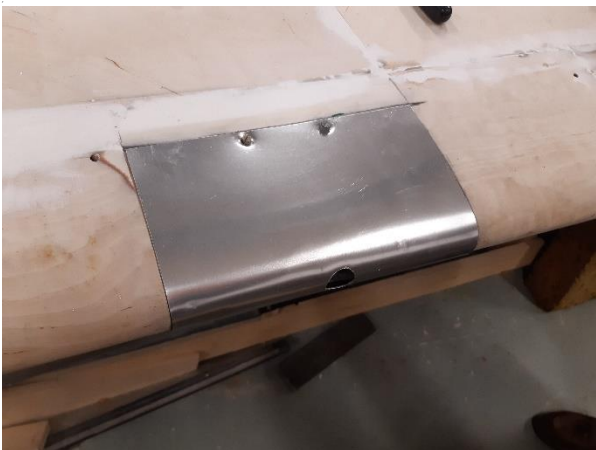
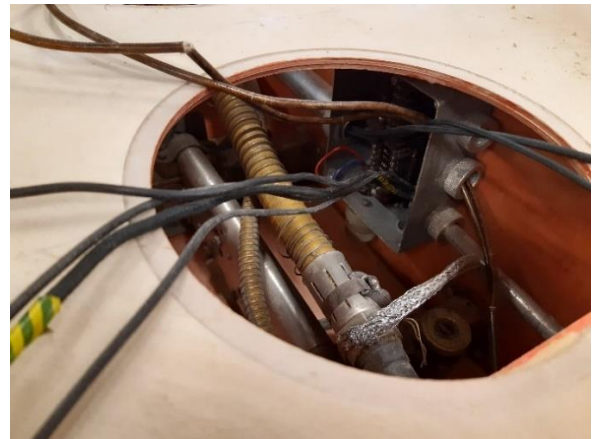
Pitotputken aukon suojus

Vasemmassa siivessä on Myrskyn nopeutta mittaava pitotputki. Tehtiin alumiinilevystä siiven johtoreunassa olevaa pitotputken aukkoa suojaava kansi.

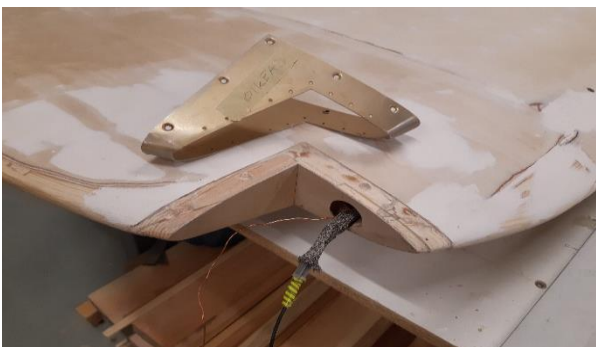
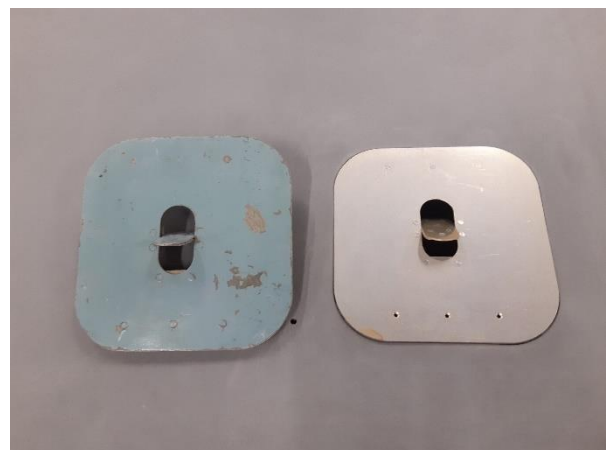
Siipien kärkivalo

Kummankin siiven kärjessä on purjehdusvalo. Sitä varten siiven kärkeen tehtiin valolle paik-kansa. Tehtiin ohuesta alumiinilevystä valon pleksikuvun kiinnittämiseen tarvittava kehys.
