TIISTAIKERHON VUOSIRAPORTTI 2021

Lassi Karivalo

Caudron C.59 (CA-50) entisöinti Tiistaikerhossa

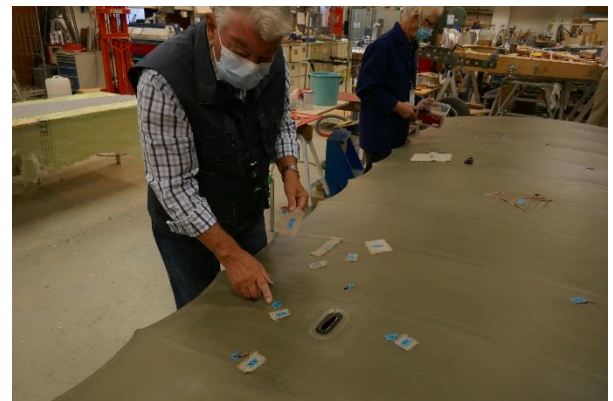
Elokuussa 2021 jatkettiin Caudronin oikean alasiiven reikien paikkaamista. Ensin imuroitiin alasiiven kangasverhoillut pinnat pölyimurilla ja sitten ne pyyhittiin kostealla liinalla. Tämän jälkeen työnä oli löytää ennen koronan aiheuttamaa taukoa valmiiksi leikatuille kangaspaikoille oma paikkansa.

Onneksi kangaspaikat ja reiät oli numeroitu, joten parit löisivät hyvin toisensa. Kun kukin kangaspaikka oli laitettu oman reikänsä päälle, paikkojen ympärille teipattiin rajattu suojakehä, jotta paikkaa kiinni lakattaessa lakkaa ei pääse leviämään paikkalappua laajemmalle alueelle.

Kun teippaukset oli tehty, levitettiin X-Speed -nitroselluloosalakkaa (kivistylakkaa) teippien rajaamalle alueelle. Tämän jälkeen reunoistetaan hapsutetut kangaspaikat painettiin märkään lakkaan ja lakkaa levitettiin paikan päälle siten, että paikkalappu ja etenkin sen hapsureuna kastui perusteellisesti lakasta.

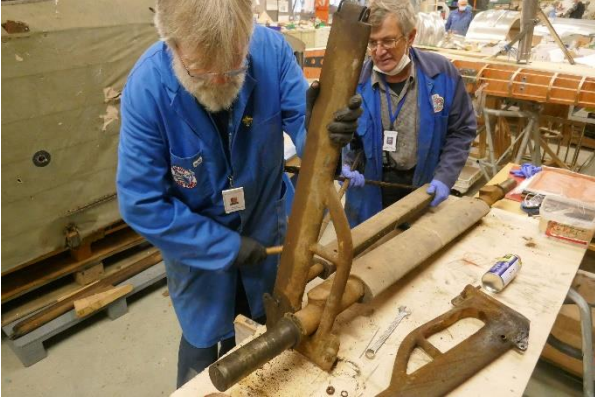
Pahasti ruostuneissa pyörätuissa oli havaittavissa alkuperäisen maalin "plänttejä" ja vaikuttaa siltä, että tuet on maalattu harmaan vihreällä, kuten konekin. Niistä olisi hyvä saada selvitettyä maalin sävy, tai mahdollisesti myös maalityyppi.

Pohdittiin pahasti ruostuneiden pyörätukien ja muiden laskutelineiden metalliosien puhdistamista. Vaihtoehtoja on hiekkapuhallus tai puhdistaminen jollain puhdistusaineella kuten fosforihapolla tai sitruunahapolla. Koekeltaneen eri puhdistusmenetelmiä.

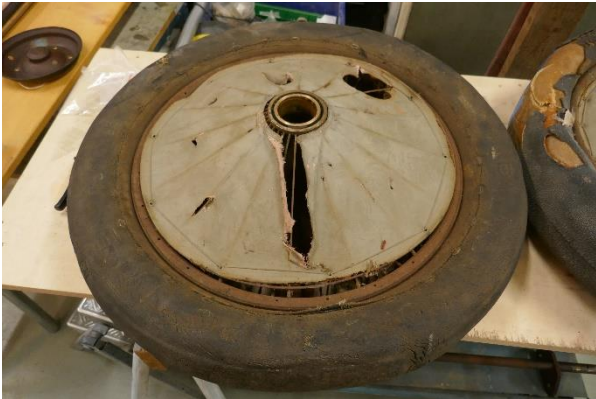
Pyörien kankaaiset ja maalatut pinnasuojukset ovat vielä kokonaisena, mutta ovat hauraita. Pyörän ruostuneet pinnat olivat "syöneet" kankaaseen ruostejälkiä ja joissain kohdin

kangas oli jo mennyt syöpyneet halki ruosteisen pinnan kohdalla.

Sen sijaan NEUILLY -renkaassa ompeleita on 7 cm välein noin 20. Kankaat joudutaan irrottamaan, jotta vanteen ja pinnat saa puhdistetuksi ruosteesta ja maalattaviksi. Kankaiden entisöinnissä kannattanee liimata alkuperäisen kangassuojuksen alle tukikangas, jonka jälkeen suojuksen voi laittaa takaisin paikalleen.

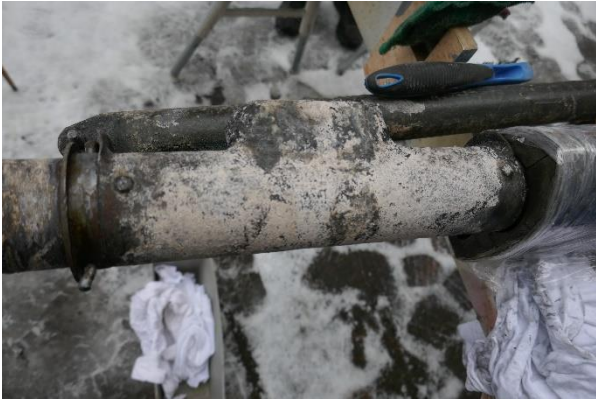
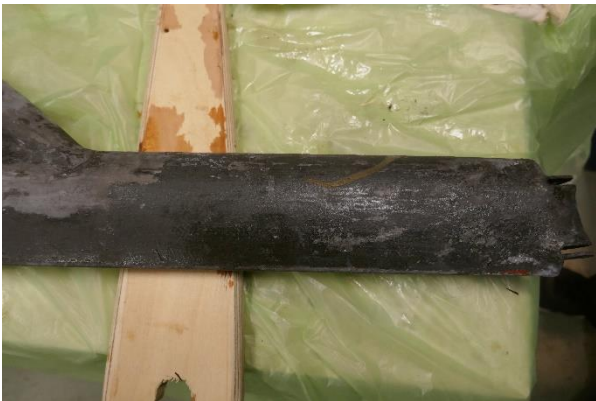
Laskutelineen osat ovat paksun ruosteiden peitossa. Pienemmät osat puhdistettiin ruosteesta fosforihappokylvyllä ja isommat sivelemällä osien pintaan happogeeliä.

Happokylpy puhdisti osat hyvin ruosteesta. Happogeeli, jonka olimme tehneet sekoittamalla selluloosaa happoon, poisti myös

ruosteen, mutta geeli jätti hapotetun osan pinnan harmaaksi, eli pintaan iskostui selluloosaa. Nämä osat piti pestä puhtaiksi kuumalla vedellä, jotta harmaa härmä saatiin pinnoilta pois.

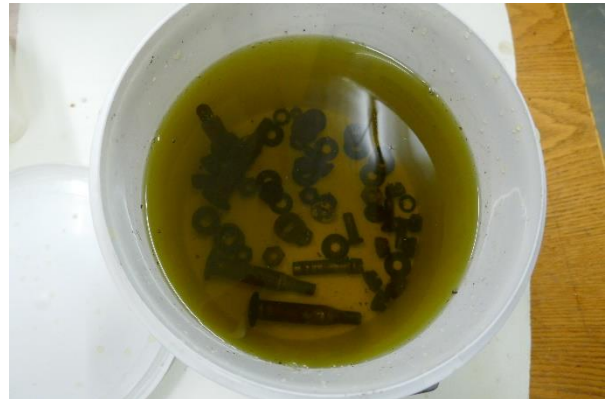
Irrotettiin rungossa kiinni oleva kannus ja siinä myös ollut kumiköysi eli sandum. Sandum on 1920-luvulta ja vielä melkein toimintakuntoinen. Kannuksen metalliosat ovat paksussa ruosteessa. Ne pitää irrottaa ja puhdistaa ruosteesta fosforihapolla.

Irrotettiin puukannuksessa olevat ruostuneet metalliosat ja laitettiin sen fosforihappokylvpyyn.

Seuravana päivänä osat otettiin pois kylvystä, huuhdeltiin kuumalla vedellä ja kuivattiin sekä rätillä että paineilmalla. Muutaman päivän kuluttua todettiin sekä kannuksen päässä olevan puisen kannuksen kulutusta estävän rautaosan että kannuksen keskellä olevan kannuksen kiinnitysrenkaan olevan hieman ruostuneita. Ihmettelimme asiaa. Laitoimme ne uudestaan happokylvpyyn, mutta lopulta samoin tuloksin. Nämä osat ovat jotain meille tuntematonta metallia, koska ne käyttäytyvät poikkeavasti aiempaan happokylvpykokemukseemme verraten. Puhalsimme osat lasikuulapuhalluksella puhtaksi ja niiden pintaan vedettiin Isotrolin Klarlac.

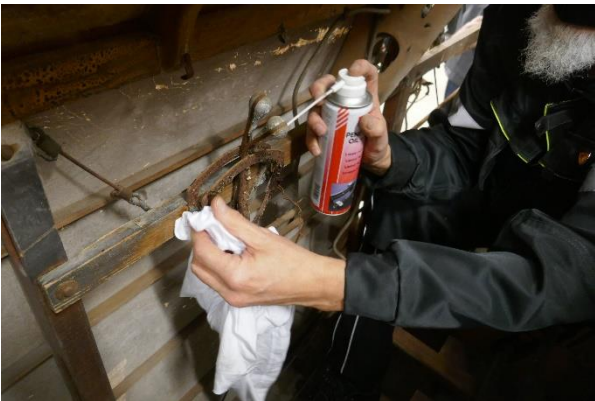
Vivut ja niitä ohjaamojen välillä yhdistävät tangot ovat paksussa ruosteessa. Saatiin kuitenkin hyvin irrotettua pultit ja mutterit ja siten koko laitteisto ohjaamosta. Sitten kaasuseosvivusto purettiin osiin ja yhdystangot irrotettiin. Todettiin että kaasuseosvivut ovat olleet pinnaltaan niklattuja, sillä niiden pinnassa vielä havaittiin niklausta, joka irtosi ruosteisten vipujen pinnasta.

Jatkettiin töitä irrottamalla ohjaamojen vasemmalla puolella olevat kaasuseosvivut.

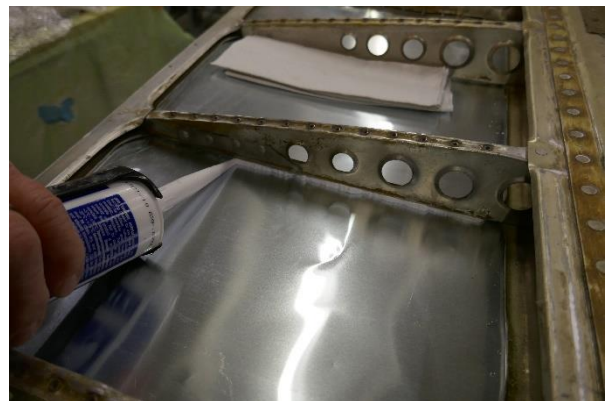
Kun kummankin vakaajan alapinnat oli verhoiltu alumiinilevyllä verhoilukankaan peittämältä alalta, huomattiin että vakaajaan niitattut alumiinilevyt "roikkuivat" vähän irti niistä kaarista, joihin levyjä ei oltu niitattu. Tämän vuoksi näiden kaarien ja alumiinilevyn väliin pursotettiin tiivisteeksi akryylimassaa.

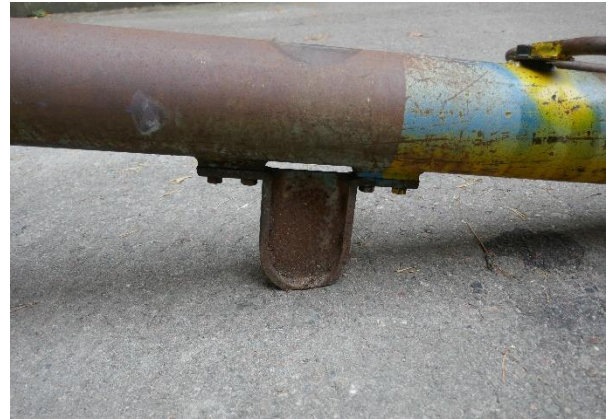
Vasemmassa pyörässä on vielä hyväkuvioinen päällysrengas ja sinä on vielä ilmaakin sisällä. Oikeanpuoleisen pyörän päällysrengas on revennyt ja on uusittava. Hinausraudan toisessa päässä on jäljellä raudan pään nostamista helpottava suorakaiteen muotoinen kahva. Toisesta päästä se on hävinnyt eli sellainen on tehtävä.

Hinausrauta on ollut maalattuna ”Finnairin siniseksi” lukuun ottamatta keltaisella maalattu raudan päitä. Hinausrauta on kauttaaltaan ruosteessa ja sen pinnassa ollut maali lähes kokonaan kulunut pois.

Alkuperäistä sinistä maalia on onneksi vielä paikoitellen näkyvissä. Hinausraudan

keskiosaan on vain vaivoin näkyvissä valkoisella kirjoitettu Super Caravelle-logo.

Kunnostusta varten hinausrauta puretaan osiin, jonka jälkeen osat puhdistetaan ruosteesta ja maalataan alkuperäiseen väriinsä. Hinausraudan alkuperäisten sinisen ja keltaisen värin sävy saadaan määritellyksi raudassa vielä näkyvissä olevista alkuperäisistä maali-pinnoista

Hinausraudan pyöräpari kunnostetaan toimiviksi ja rikkonaisen oikeanpuoleisen pyörän renkaan tilalle hankitaan uusi ulko- ja sisärenkas. Tehdään hinausraudan toisesta päästä puuttuva rengaskahva alkuperäisen kahvan mukaiseksi.

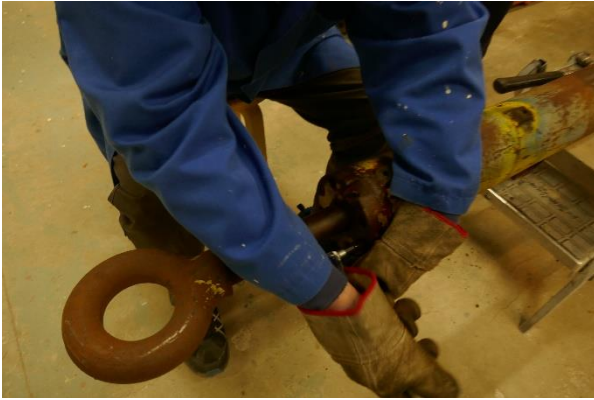
Vähän pelkäsimme, josko raudan sisällä oleva jousi ponnahtaisi vaarallisesti ulos pultteja avatessamme. Näin ei kuitenkaan käynyt. Syy olikin se, että hinausraudan lenkkipää on hitsattu jossain vaiheessa rautaan kiinni, joten hinausraudan lenkkipäätä ei saakaan irrottaa.

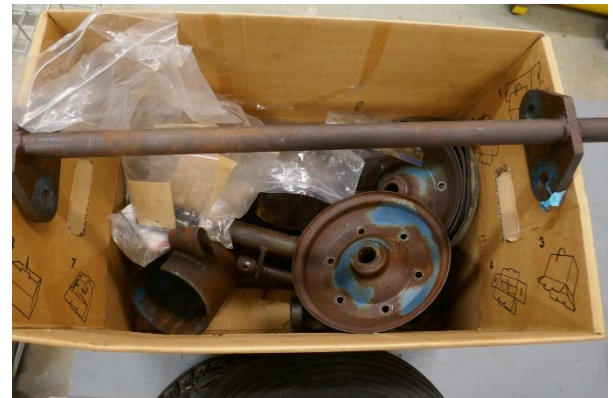
Irrotimme tukivarret pyörän akselissa olevista laipoista, jonka jälkeen irrotimme pyörien vanteet toisistaan. Näin saimme vanteelta pois renkaat sisuskumeineen. Toisen pyörän rengas ja sisuskumi on edelleen käyttökelpoinen, mutta toisen ulko- ja sisärenkas rikki ja käyttökelvoton.

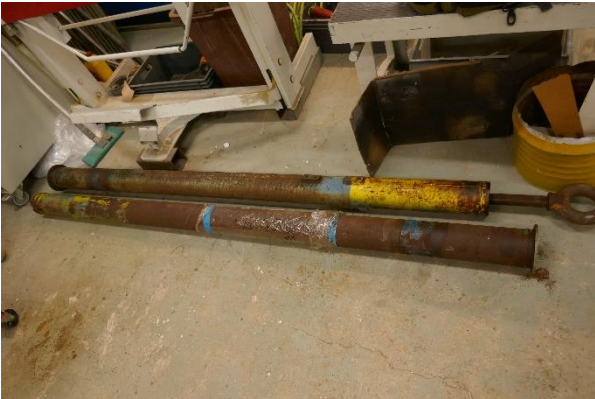
Viimeisenä purkamistyönä oli irrottaa raudan puoliskot toisistaan. Raudan päät on lukittu toisiinsa teräksisellä kauluksella. Kaulusten irrottaminen oli hankalaa, sillä kauluksen kiinnityspulteissa oli siipimutterit, joiden siivet olivat katkenneet. Laitettiin muttereihin niihin runsaasti ruosteenirrotusta ja lopulta putkipihdeillä saimme mutterit aukeamaan ja hinausraudan puoliskot toisistaan irti. Super

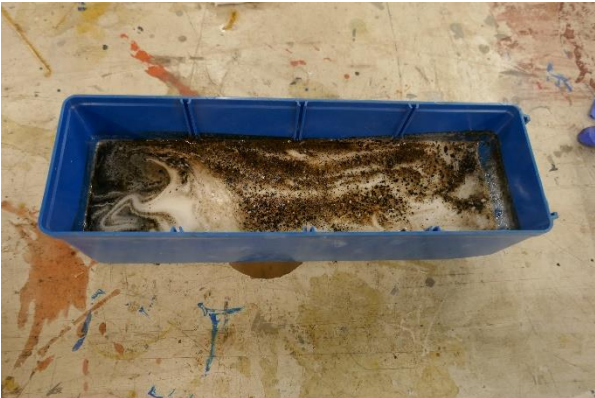
Pienikokoiset osat, kuten pultit, mutterit, sokkatapit, kiristyskaulukset kylvetettiin vuorokauden ajan fosforihappoliuoksessa.

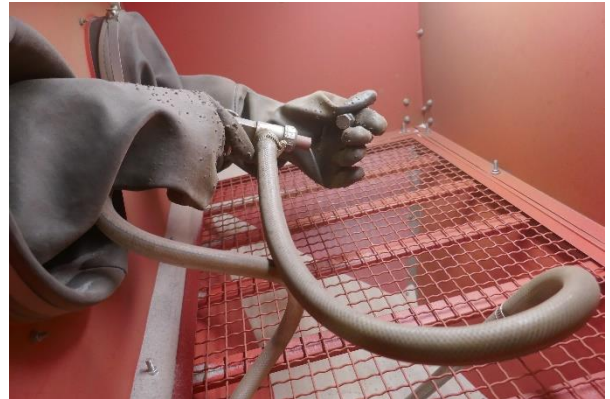
Todettiin, että suurin osa paksustakin ruosteesta oli fosforihappokylvyssä liuennut pois ja osat olivat puhtaalla metallilla. Fosforihapolla on se etu, että se säilyttää alkuperäisen maalipinnan. Happokylvyn jälkeen osat kuivattiin huolellisesti kankailla. Osa pulteista ja muttereista puhallettiin lasikuulapuhalluksella happokäsittelyn jälkeen, jotta saatiin

myös pulttien ja muttereiden kierteet ruosteesta putaksi.

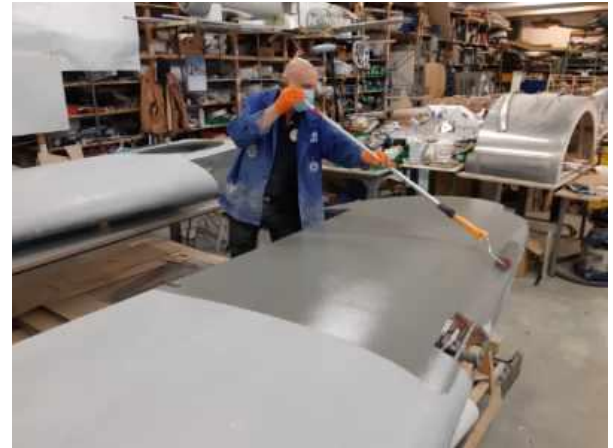
Siiven hiottuihin vaneripintoihin vedettiin mohairteloilla vaaleanharmaa TEMALAC AB 70 alumiinihilealkydimaali. Pinnat maalattiin tällä maalilla kolmen kertaan välihioinnoin.

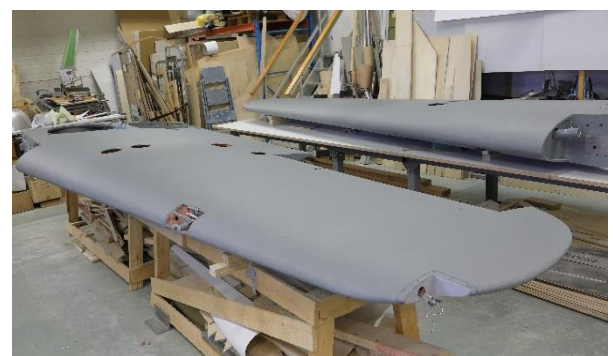
Tämän jälkeen sileäksi hiottu pinta maalattiin kahteen kertaan tummanharmaalla TECNOS Oy:n Futura 3 tartuntapohjamaalilla. Tummempi maalinsävy sen vuoksi, että Futuralla vaaleamman maalin päälle maalatessa erottuu, mikä vaaleamman maalin alue on jo ylimaalattu. Kummankin maalin osalta maalipintojen hionnoissa käytettiin sekä pyöröhiomakonetta että käsihiontaa. Lopputuloksena saatiin erittäin sileä pohjamaalipinta siipien pintamaalausta varten.

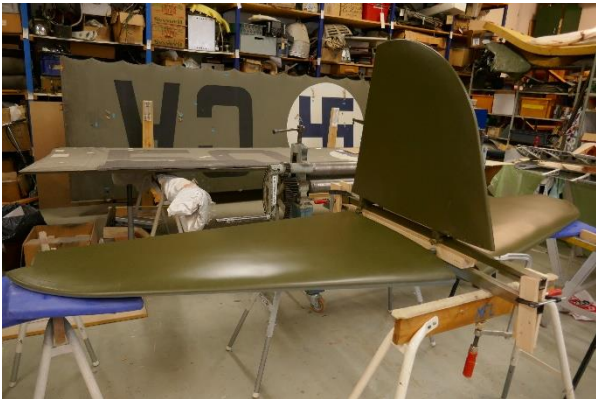
Vastaavalla tavalla hiottiin ja pohjamaalattiin myös vaneriverhoillut sivu- ja korkeusvakaaja. Pohjamaalauksen jälkeen sivu- ja korkeusvakaaja vietiin Espoon automaalaamoon, jossa ne ruiskumaalattiin alkuperäisiä Myrskyn maaleja vastaavilla pintamaaleilla.

Siellä sivuvakaaja sekä korkeusvakaajan yläpinta maalattiin oliivinvihreällä Teknosynt combi 50 (Teknos TM-11263/20) pintamaalilla ja korkeusvakaajan alapinta vaaleansinisellä Teknosynt combi 50 (Teknos TM-11299/20) pintamaalilla. Sivuvakaajasta ja korkeusvakaajan yläpinnasta puuttuu vielä musta maastokuviointi.

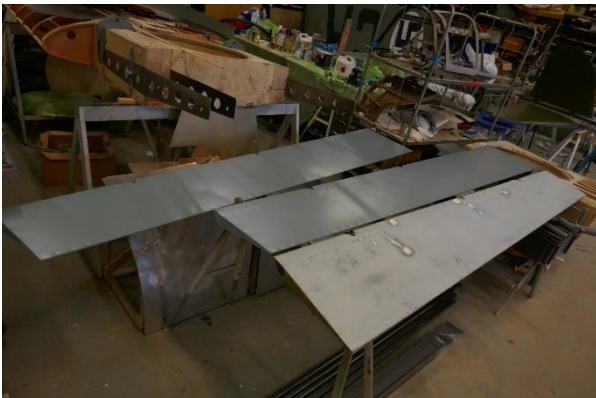
Espoon automaalaamossa pintamaalattiin vaalean sinisellä maalilla myös kaksi käytösämme olevaa Myrskyn alkuperäistä metallirakenteista laskusiivekettä. Ennen maalattavaksi viemistä niiden pinnat paklattiin ja hiottiin sileiksi.

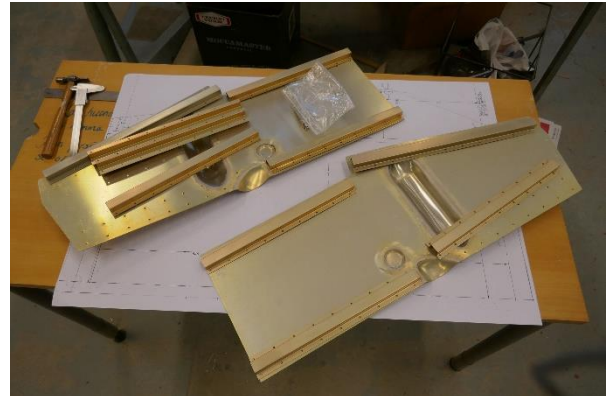
Siipien pohjamaalauksen jälkeen aloitettiin laskutelineen asentaminen Myrskyn oikeaan siipipuoliskoon. Samalla rakennettiin ja kiinnitettiin paikalleen laskutelineen pyöränapaan ja joustintukeen tulevat peitelevyt sekä laskutelineen pyörän kotelon luukut. Peitelevyjen ja luukkujen aihiot oli leikattu alumiinilevystä valmiiksi laserilla, jonka jälkeen aihiot oli

kromatoitu. Peitelevyn osat kiinnitettiin toisiinsa niittaamalla.

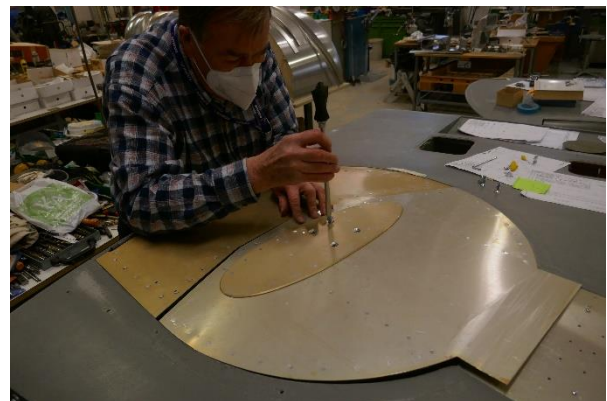
Kun oikean siiven laskutelineen peitelevyt ja pyöräkotelon luukut oli koottu niittaamalla valmiiksi, aloitettiin niiden kiinnittäminen pyöränapaan sekä joustintukeen. Peitelevyt sekä pyöräkammion luukku ovat hienosäätöä vaille paikalleen asennettuina. Seuraavaksi aloitetaan vasemman siiven laskutelineen peitelevyjen kokoaminen ja paikalleen asentaminen.

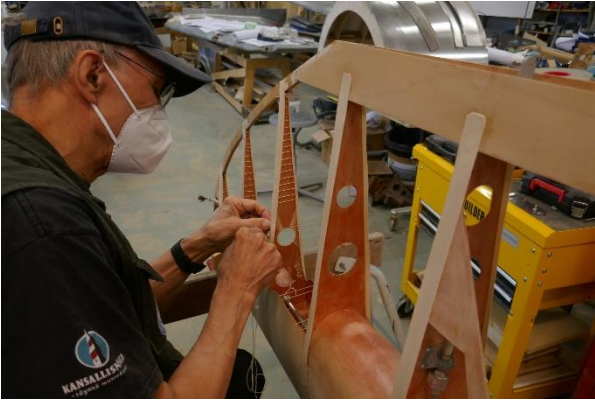
Puurakenteisten sivuperäsimen kangasverhoilua ennakoiden ommeltiin peräsimen kaariin verhoilukankaan ompelemisen edellyttämät alusnauhat. Työohjeena oli Valtion lentokonetehaan 30.9.1942 hyväksytty sivuperäsintä koskeva piirustus, josta ilmeni, kuinka alusnauhat tulee kaariin ommella.

Alusnauhana käytimme 20 mm leveää diagonaalisesti kudottua pellavanauhaa. Neulomalankana käytimme ohjeen mukaisesti monisäikeistä 0,5 mm vahvuista pellavalankaa.

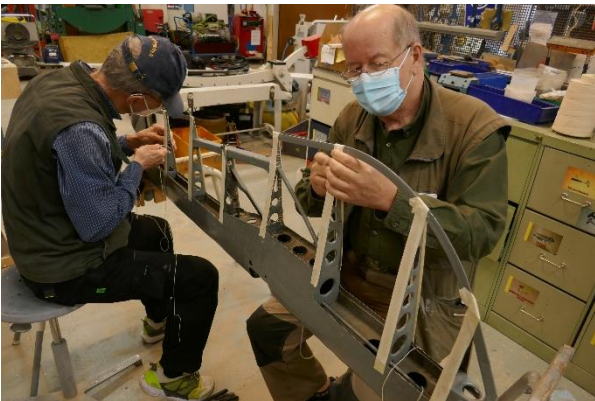
Lähes vastaavalla tavalla ommeltiin kangasverhoilun edellyttämät alusnauhat myös korkeusperäsinten kaariin. Erona oikeastaan vain se, että korkeusperäsimet ovat alumiinirakenteiset, joten niiden ompelu jouduttiin toteuttamaan hieman toisin.

Myrskyn korkeusperäsimet olivat alun perin puurakenteiset, mutta flutter-ongelman vuoksi siirryttiin metallisiin korkeusperäsimiin.

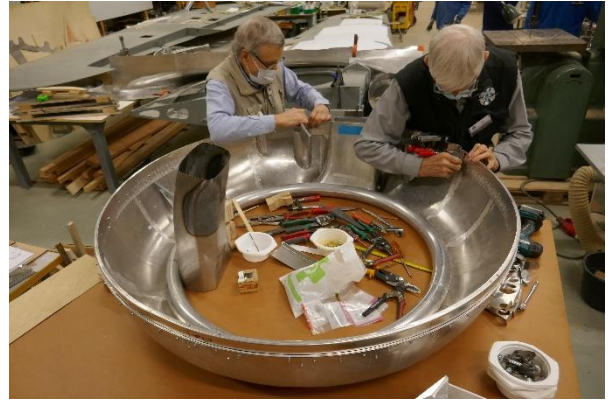
Vuoden mittaan on tehty NACA-renkaan kiinteää etuosaa. Se kiinnitetään Myrskyn Pratt & Whitney R-1830-SC3G -moottorin venttiilikopan korvakkeisiin. Monimutkaisen NACA-renkaan rakentaminen on osoittautunut

haasteelliseksi. Tämä myös sen vuoksi, että käytössämme olevissa piirustuksissa on ristiriitaisuuksia. Ne ovat Myrskyn eri rakentamisvuosilta, jolloin koneeseen tehtiin koko ajan muutoksia, NACA -rengas mukaan lukien.

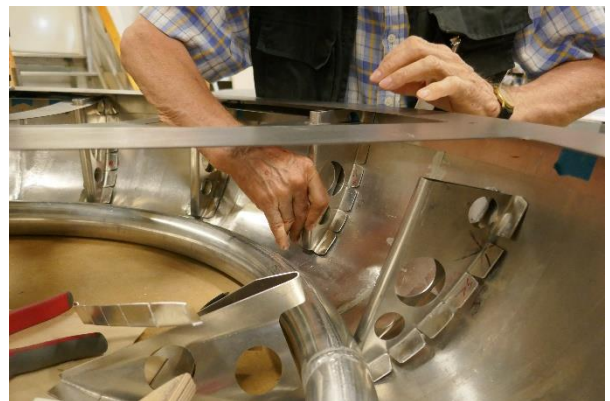
NACA-renkaan reunan sisäpintaan kiinnitettiin alumiinilevystä tehty täyterengas ja sen päälle alumiininen kannatinkehä. Tämän kannatinkehän päällä lepää moottorin ala- ja yläpuolisten vaippalevyjen eli moottorinsuojusten etureuna.

NACA-renkaaseen on asennettu alustavasti paikalleen teräslevysovitetta apuna käyttäen aiemmin tehtyjä alumiinisia kiinnityskonsoleita. Näistä konsoleista NACA-rengas lukitaan yhdyskappaleiden välityksellä moottorin venttiilikopan korvakkeisiin.

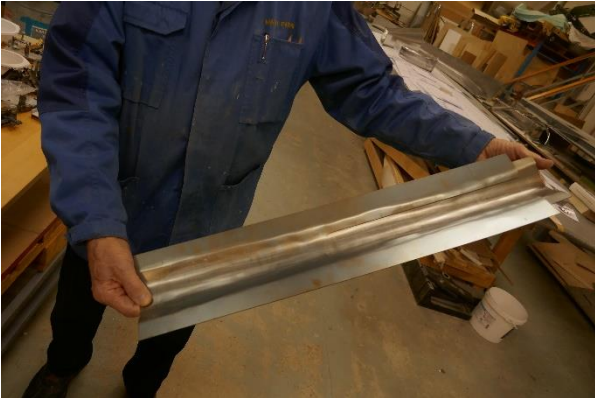
Rakennettiin teräslevystä ulompien runkokonekiväärien tuliputkien väistökourut. Väistökourut niitataan "pateiksi" moottorin yläpuoliseen vaippalevyyn antamaan tilaa alla oleville konekiväärien tuliputkille tuliputkille.

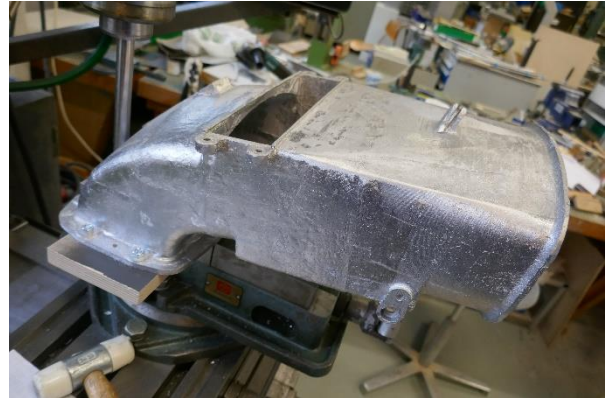
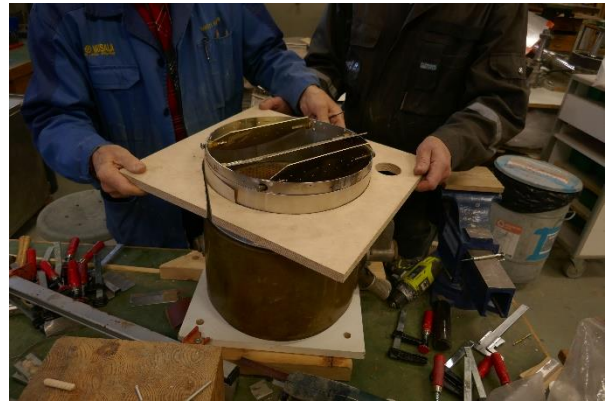
SASKY Koulutusyhtymässä tehtyä alumiinista imukomua on soviteltu Suomen ilmailumuseossa näytteillä olevaan Pratt & Whitney moottoriin. Imukomun valumuotin malli oli tehty 3D-tulostuksella.

On myös tehty moottorin öljynjäähdyttimen tulo- ja poistoilman kanavan torvia ja jäähdytimeen kiinnitettävää ilmavirtauksen säätömekanismeja.

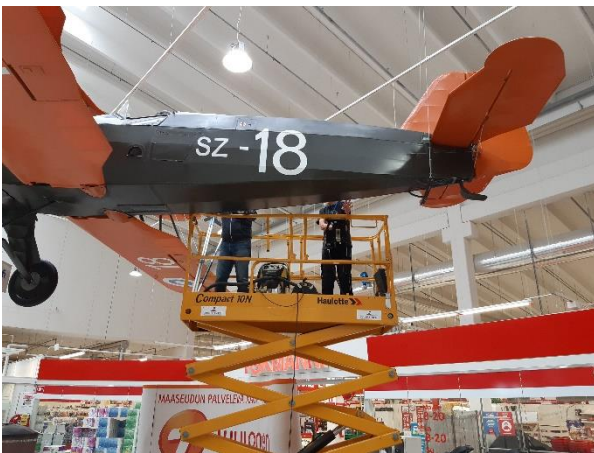
Tiistaikerholaiset kävivät puhdistamassa Kauppakeskus Tuulosessa olevan SZ-18:n pö-lyntyneet pinnat. Kauppakeskuksen katossa roikkuvan "Stigun" pinnat puhdistettiin käyt-tämällä saksinosturia.

Ensin Stigun pinnat imuroitiin paksusta pö-lystä ja sen jälkeen pyyhittiin kosteilla mo-peilla ja kankailla.

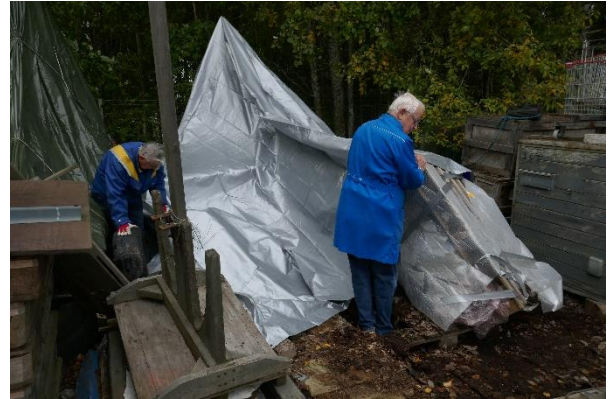
Suomen ilmailumuseon takapihalla on ollut vuosi-kymmeniä Bristol Blenheimin pommikoneen (BL-180) pyrstö. Sen päällä olleet suojapressut olivat pahoin lahonneet. Sen vuoksi lahonneet pressut poistettiin ja pyrstö suojattiin uudella

vahvemmalla peitteellä. Sitä ennen vaurioituneen pyrstön terävät kulmat suojattiin pehmusteilla, jotta pressu ei hankautuisi teräviä kulmia vasten rikki.

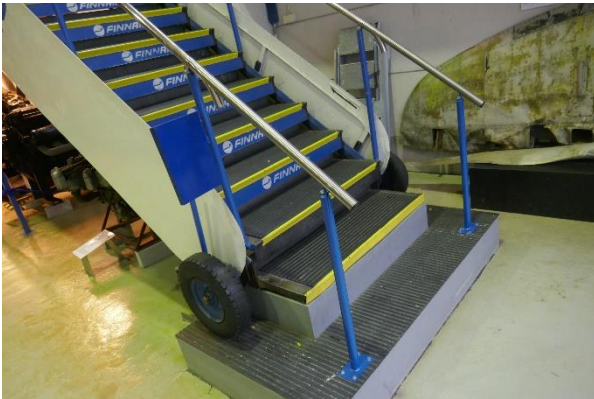
Suomen ilmailumuseon I-Hallin parvelle johtavien Karairin ja Finnairin lentokenttäportaiden kaiteiden pidentämistä jatkettiin siitä, mihin jäätiin maaliskuussa 2020 koronapandemia keskeyttäessä Tiistaikerhon toiminnan.

Syy kaiteiden pidennystarpeeseen oli, että portaiden alapään kaiteet päättyivät ennen muutamaa viimeistä askelmaa ennen lattiatasoa aiheuttaen vaaratilanteen mahdollisuuden. Syksyn kuluessa kummankin portaikon kaiteiden pidennykset valmistuivat. Pidennykset tehtiin ulkonäöllisesti identtiseksi alkuperäisten porraskaiteiden kanssa.

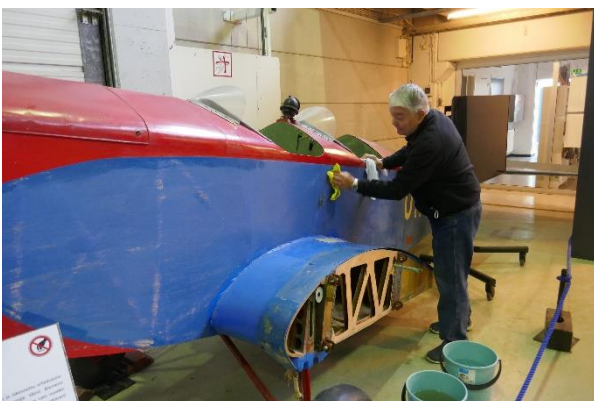
Syksyn kuluessa on puhdistettu Suomen ilmailumuseon I ja II halleissa olevien koneiden pintojen pölystä. Viimeksi niitä puhdistettiin suuremmassa määrin kolmisen vuotta sitten.

Nyt puhdistettiin pääasiassa lattiatasolla olevien koneiden pintoja, sillä katosta roikkuvien koneiden puhdistaminen edellyttää henkilösturia, jollaista nyt ei ole käytössämme. Saimme museon I Hallin koneiden pinnat puhtaiksi museovieraiden ihastella. II Hallin koneiden puhdistamiseen emme ehtineet ennen kylmien ilmojen alkua. Hallithan ovat lämmitettämättömät.
