Ilmailumuseoyhdistyksen Tiistaikerhon työraportti

**I.V.L. D 26. HAUKKA I (HA-39)
KONSERVIOINTIPROJEKTI:
SYYSKAUSI 2014
Lassi Karivalo**

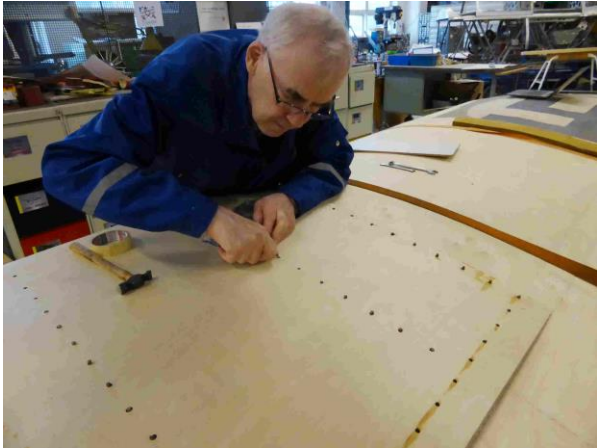
Asennettiin polttoainetankin tilaa peittävä vanerikansi paikoilleen kiinnittämällä kannen etureunassa oleva pianosarana etummaisien siipisalon takareunaan. Pianosarana kiinnitettiin siipisalkoon saranan alkuperäisillä messinkiruuveilla. Jouduttiin jonkun verran säätämään vanerikanteen tehtyjä lukkolankatappien reikiä, ennen kuin kansi saatiin täsmälleen sopimaan lukkolankatappeihin.

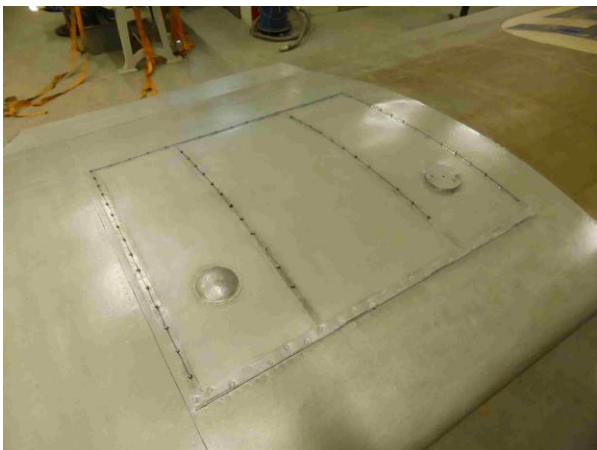
Kun vanerisen kannen yläpinta oli lakattu Le Tonkinois -lakalla (kirkas lakkakerros, hopeapronssisävytteinen lakka ja kirkas lakka), kansi suljettiin ja lukittiin kannen läpi tulevissa lukkolankatapeissa olevien reikien läpi vedetyllä lukkolangalla.

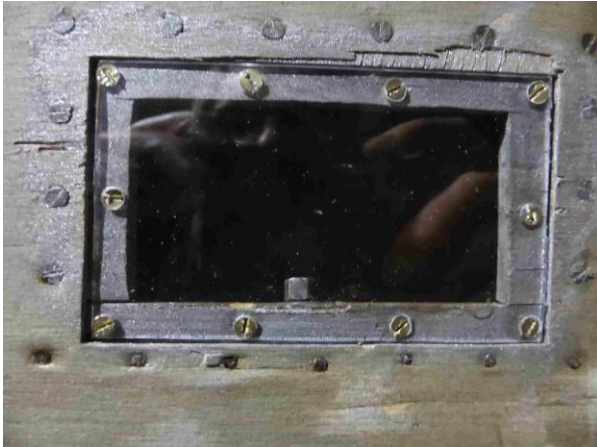
Kun siiveke oli kiinnitetty paikoilleen, laitettiin siivekkeen saranoiden kiinnittämiseksi tehtyihin ja samalla tarkistusikkunoina toimiviin siiven

jättöreunan alapinnalla oleviin aukkoihin pleksilasit.

Alkuperäisiä aukon katteina olleita celastoidista tehtyjä pleksilaseja oli säilynyt ehjinä sen verran, että niitä riitti vain vasemmanpuoleisen yläsiiven tarkistusaukkojen katteeksi. Tämän vuoksi oikean yläsiiven tarkistusaukkoihin tehtiin uudet ikkunat kahden millin paksuisesta polykarbonaattipleksistä. Ikkunat ruuvattiin kiinni tarkistusaukon reunoihin alkuperäisillä Haukan purkamisessa talteen otetuilla messinkiruuveilla.

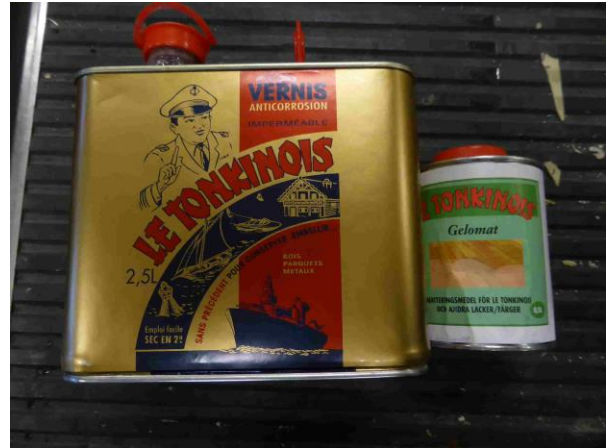
Aloitettiin siiven uusitun vaneriverhouksen maalaus. Tehtiin ensin koemaalaus Le Tonkinois lakalla. Le Tonkinois -lakka koostuu pellavaöljystä ja japaninpuuöljystä ja on vanha perinteinen mm. puuveiden pintojen lakkauksessa käytetty valmiste.

Le Tonkinois -lakka vastaa alkuperäistä Valspar -lakkaa, jolla Haukan vaneripinnat aikanaan oli käsitelty. Koemaalaus tehtiin lakalla, johon oli sekoitettu pigmentiksi alumiinipronssijauhetta. Lopputulos oli tasaisen hopeinen pinta.

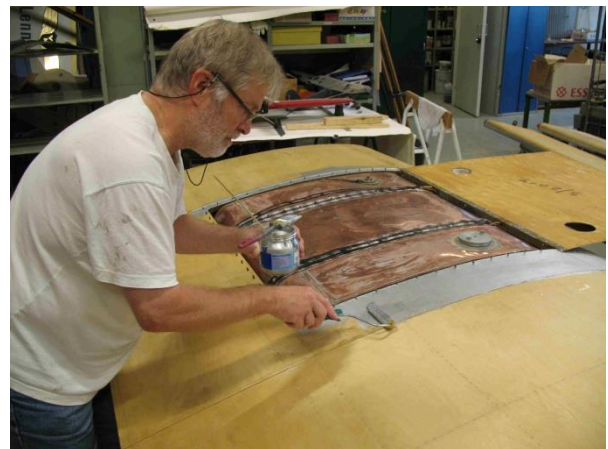
Siiven uudet vaneripinnat maalattiin kolmeen kertaan Haukan alkuperäistä maalaustapaa noudattaen. Ensin vaneripintaan vedettiin kirkas Le Tonkinois -lakka. Seuraavaksi pintaan siveltiin alumiinipronssipigmentillä sävytetty ja lopuksi kirkas Le Tonkinois -lakka. Näin meneteltiin myöhemmin myös vasemman yläsiiven maalauksen osalta.

Käytetty alumiinipronssijauhe jätti valmiin lakkapinnan kuitenkin vähän karheen oloiseksi. Tämän vuoksi lakkapinta hiottiin ensin 600, 800 ja lopuksi 1200 luokan hiekkapaperilla. Hionnan jälkeen pintaan vedettiin kirkas Le Tonkinois -lakka. Lopputulokseksi saatiin hyväksyttävän sileä ja kirkas lakkapinta.

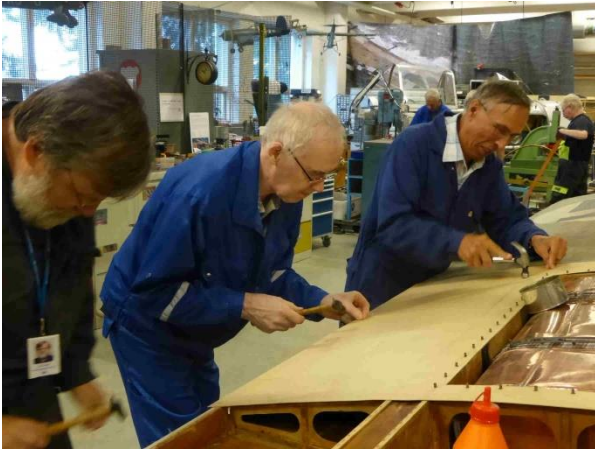
Polttoainetankin kohdalle tulevaan vanerivuotaan tehtiin polttoainetankin tilan kokoinen aukko. Aukon katteeksi rakennetaan vanerinen kansi. Valmiiksi leikattu vanerivuota kiinnitettiin polttoainetankin aukkoa rajaaviin siipikääriin ja siipisalkoihin liimalla ja naulaamalla, kuten alun perin oli tehty siipeä verhoiltaessa. Liimana käytettiin Cascol Outdoor liimaa ja nauloina 10 mm pituisia rautanauvoja.

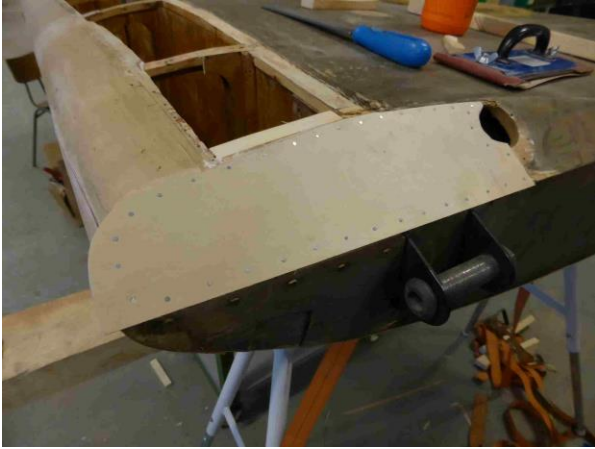
Kuten oikeassa yläsiivessä, niin myös vasemman yläsiiven pääty on ollut alun perin vaneriverhoiltu suojaten siiven päätyä kosteudelta. Niinpä päätyyn liimattiin 1,2 mm vaneri Cascol Outdoor liimalla. Liimauksen kuivuttua vanerista leikattiin päätyreunojen yli mennyt vaneri ja reunat hiottiin. Lopuksi vaneriin tehtiin reikä

siiven päädyn läpi tulevalle polttoainetankkiin polttoaineputkelle.

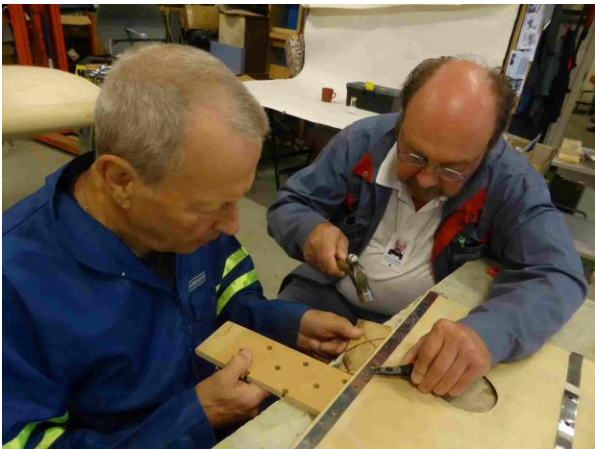
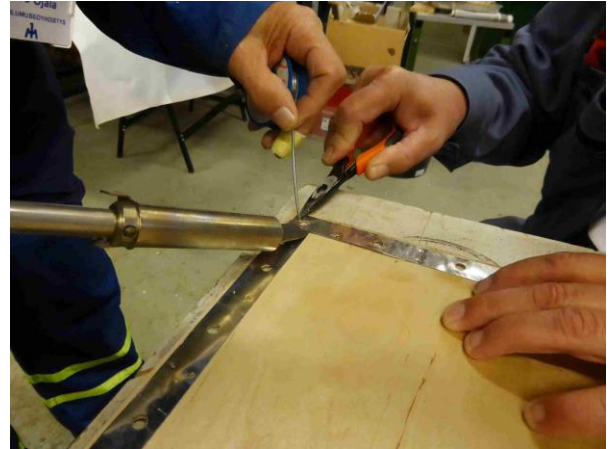
Vasemman siiven uudesta polttoainetankin tilan peittävästä vanerikannesta puuttuivat vielä metalliset tukilistat. Alkuperäisen kannen mukaiset kaksi senttiä leveät tinatut tukilistat kiinnitettiin vanerikanteen messinkinauloilla. Ennen nauhausta metallilistoihin oli tehty valmiit reiät vierekäisille naulapareille. Kannesta läpi menneet naulanpäät kotkattiin vanerin alapintaan. Kansivanerin kulmissa päällekkäiset metallilistojen päät tinattiin kiinni toisiinsa.

Kiinnitettiin messinkinauloilla vanerikanteen tuleva polttoainemittarin alumiininen suojuskuoppu sekä polttoaineen täyttöputken aukkoa ympäröivä alumiininen suojusrenkas. Kummatkin ovat alkuperäisiä ja irrotettu puretusta polttoainetankin aukkoa peittävästä lahonneesta vanerikannesta. Uuden vanerikannen sisäpinta lakattiin terralla sävytetyllä polyuretaanilakalla ruskeaksi ja kannen etureunaan kiinnitettiin vanhasta kannesta otettu ja kunnostettu panosarana. Kansi oli nyt asennusvalmis.

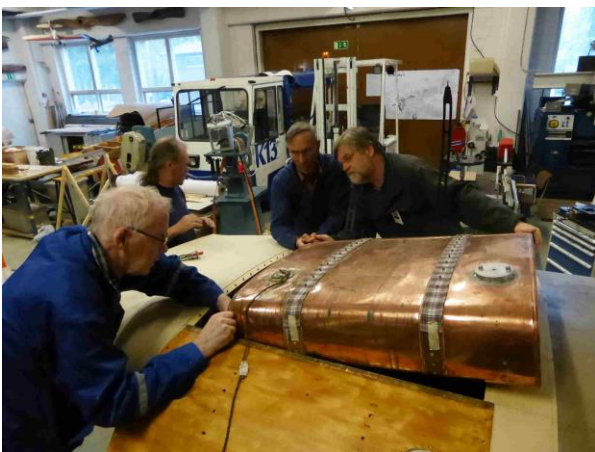
Asennettiin polttoainetankki siiven sisään. Kun tankki oli jo puoliksi siiven sisässä, siihen kiinnitettiin siiven päädyssä olevan reiän läpi kulkeva kuparinen polttoaineputki. Tankin ollessa siiven sisässä, tankki sidottiin ja kiristettiin paikoilleen tankin kiinnityshihnoilla.

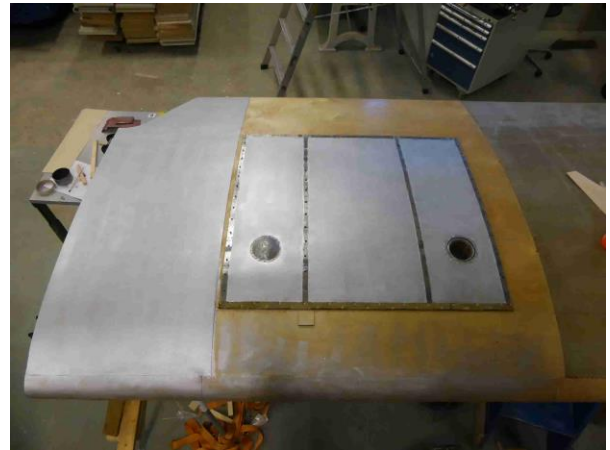
Polttoainetankin yläpinnalla olevan sähköisen polttoainemittarin johdot pujotettiin ulos siiven päädyssä olevasta reiästä. Nyt voitiin polttoainetankin kansi sulkea ja lukita lukkolankatappien lävitse vedetyillä lukkolangoilla. Viimeiseksi kiinnitettiin paikoilleen siiven päätylaudassa olevan polttoaineputken aukon suojakaulus.

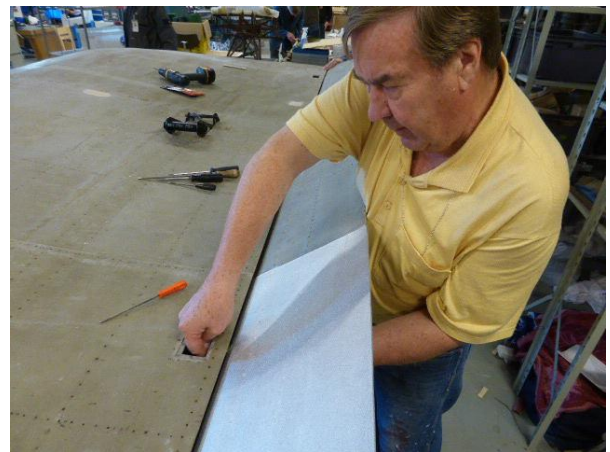
Asennettiin vasemman siiven korjattu siiveke siiven jättöreunaan. Asentaminen oli työlästä, sillä viiden saranan pultit piti saada samanaikaisesti työnnettyä läpi jättöreunan päätylaudasta.

Mutterit pulttien päihin saatiin kierrettyä siivesä olevien tarkistusaukkojen kautta. Kun saranat oli saatu paikoilleen, todettiin siivekkeen liikkuvan moitteettomasti. Tämän jälkeen asennettiin tarkistusluukkuihin siiven purkamisen

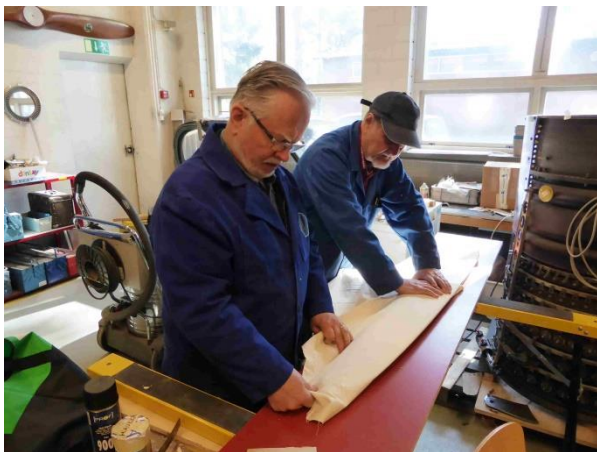
Aloitettiin puisten streevojen päällystys verhoilukankaalla. Kolmesta streevasta oli jo keväällä poistettu niiden pintaa peittäneen kangasverhoilun rippeet ja puhtaalle puulle hiotut streevat oli lakattu useaan kertaan selluloosalakalla. Neljännen streevan alkuperäinen kangasverhoilu oli sen verran hyväkuntoinen, että se päätettiin säilyttää konservoituna. Tiistaikerhossa ei ole ennen verhoiltu streevoja kankaalla, joten otettiin yksi streevoista ”harjoittelun” kohteeksi.

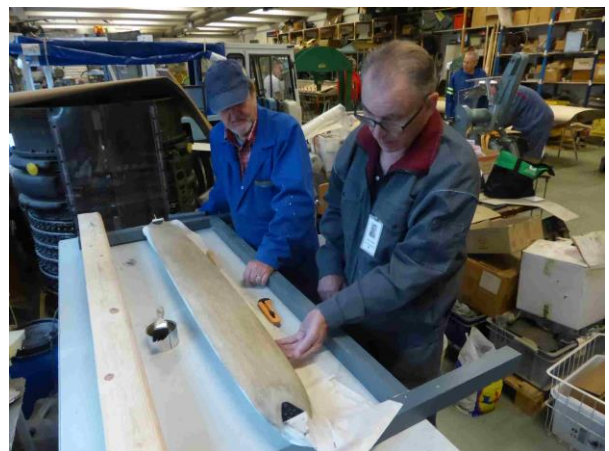
Leikattiin streevan molemmat kyljet peittävä pala puuvillakankaasta. Päätettiin kiinnittää kangas streevaan yksi kylki kerallaan. Kiinnitys tehtiin kiristyslakalla.

Levitettiin kangas ensin streevan toisen kyljen yli siten, että kangas ulottui noin neljä senttiä yli jättöreunan. Tämä ylimennyt kankaan reuna taitettiin streevan jättöreunan yli streevan toisen kyljen puolelle ja lakattiin kiinni ohennetulla Saponi -kiristyslakalla.

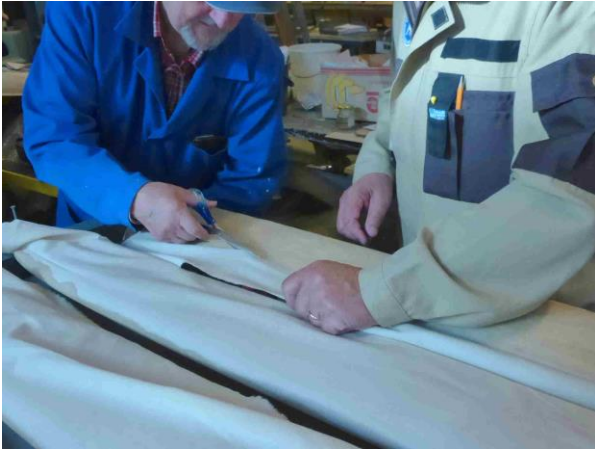
Streevan jättöreunan yli toiselle puolelle ulottuvan kangaskaistaleen päälle kiinnitetään myöhemmin streevan toisen kyljen yli vedettävän verhoilukankaan takareuna. Kun jättöreunan yli taitettu kangaskaistale oli kuivunut kiinni streevan pintaan, kasteltiin saponilakalla streevan toisen kyljen päälle vedetty verhoilukangas. Lakasta märkä kangas muokkautui hyvin stree-

van kumpaakin kärkeä kohti suippenevaan muotoon ilman, että sitä tarvitsi suuremmiten kiristää. Leikattiin kankaaseen aukot streevan päässä oleville metallikiinnikkeille.

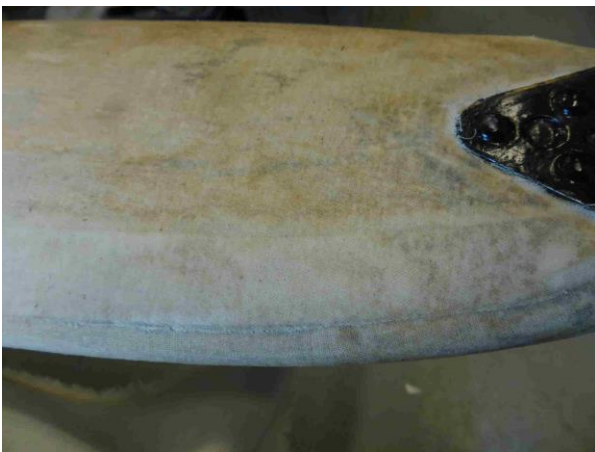
Kun kangas oli kuivunut kiinni streevan kylkeen, vedettiin verhoilukangas streevan toisen kyljen yli ja lakattiin Saponi -lakalla streevan pintaan. Streevan jättöreunasta yli menevä kangas leikattiin pois. Toisella puolella streevan jättöreunaa verhoilu on nyt kaksinkertainen, koska streevan ympäri vedetty kankaan taka-reuna lepää streevan vastasivulta jättöreunan yli 2-3 cm ulottuvan kangaskaistaleen päällä.

Näin menetellen streevan jättöreunaan ei muodostu saamaa vasten ilmavirtauksen suuntaa. Vastaavalla tavalla verhoiltiin kaksi muuta streevaa.

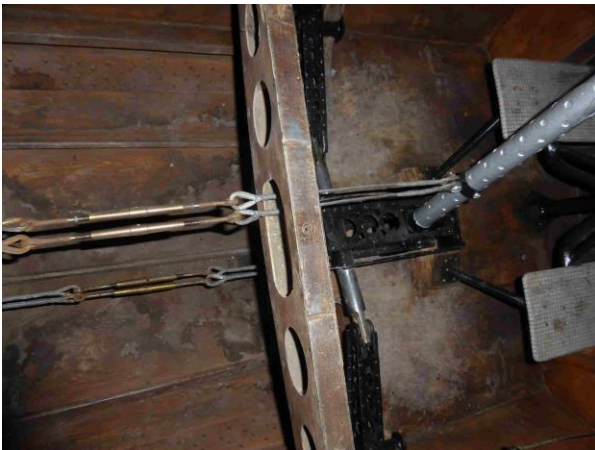
Kiinnitettiin korkeusperäsimestä tuleva ylempi ohjausvaijeri ohjaussauvan ylempään korvakkeeseen. Alempi vaijeri oli jo alkukesästä kiinnitetty sauvan alempaan korvakkeeseen. Ennen kuin ylempi vaijeri saatiin ylettymään ohjaussauvan kiinnikkeeseen, piti vaijerissa olevaa säätöruuvia (vanttiruuvia) löysätä. Vanttiruuvin löysäämiseksi jouduttiin avaamaan säätöruuvin lukituslanka.

Kun vaijeri oli saatu kiinni pidikkeeseen, kiristettiin vaijeri vanttiruuvilla. Vanttiruuvin lukkolankaa ei asennettu takaisin. Vastaavalla tavalla kiinnitettiin sivuperäsimen ja kannuslusikan vaijerit jalkaohjaimiin. Korkeusperäsien ja sivuperäsien saatiin näin toimimaan sekä kannuslusikka kääntymään.

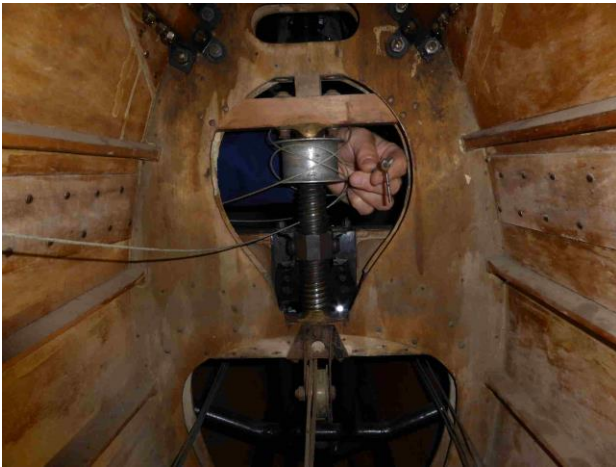
Tämän jälkeen vaijerin kierrettiin usean kerran matoruuvissa olevan holkin ympäri ja vietiin ylemmän pylpyrärissan kautta ohjaamon trimmipyörään, jossa vaijeri kierrettiin usean kerran trimmipyörän rissan ympäri.

Trimmin vaijerin yhdistetään toisiinsa vanttiruuvilla. Kävi kuitenkin niin, että vaijerissa olevan vanttiruuvin päät jäivät toisistaan muutamien senttien päähän eikä siihen riittänyt vanttiruuvin säätövarakaan. Uusi trimmin vaijeri oli siten vähän liian lyhyt. Ongelma ratkaistiin sillä, että katkaistiin vanttiruuvi keskeltä ja juotettiin siihen 6,5 sentin lisäkappale. Näin saatiin vanttiruuvin päätä kohtaamaan ja vaijeri kiristettyä. Haukan korkeusvakaajan kohtauskulmaa liikuttava trimmin on nyt toimintakuntoinen.

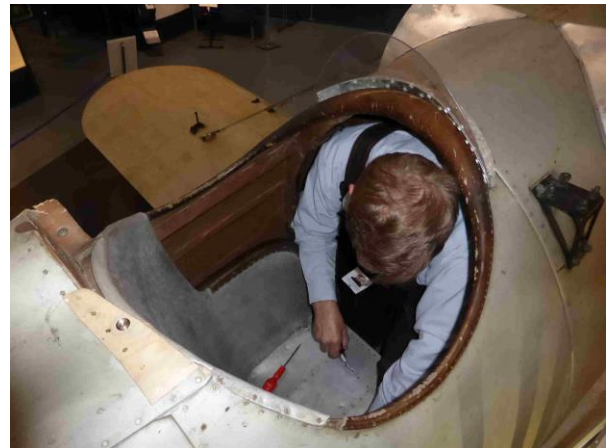
Lentäjän istuimen yläreuna kiinnitettiin ohjaamoaukon reunaan niiteillä, kuten se oli alun perin kiinnitetty. Niitit oli jouduttu poraamaan pois, kun lentäjän istuin irrotettiin istuimen ja koneen ohjaamon kunnostamiseksi.

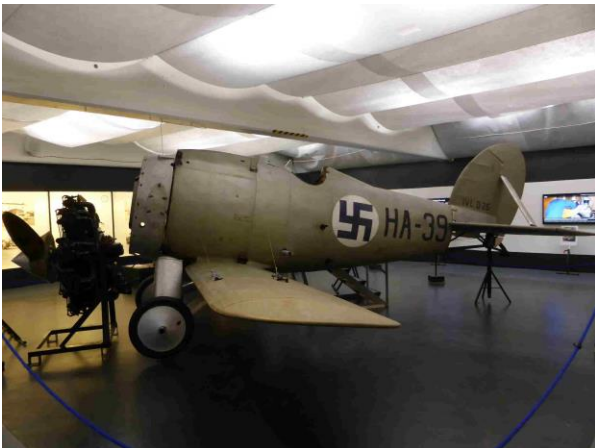
Haukka I:n siivissä on alun perin lento- ja lepojänteinä lamellit. Niitä ei kuitenkaan ole säilynyt. Tämän vuoksi Hylyistä helmiksi -näyttelyssä olevan Haukan alasiipiin oli toukuussa laitettu lepolamellien sijasta vaijerit alasiipiä kannattamaan. Kumpaakin siipeä kannattamaan kiinnitettiin rungon yläreunasta olevista kiinnikkeistä siivessä oleviin kiinnikkeisiin kolme vaijeria. Vaijerin päät lukittiin sakenkeleilla. Vaijereihin laitetuilla vanttiruuveilla vaijerit kiristettiin ja alasiipi saatiin oikean kulmaan. Vaijerein varustetut alasiivet kestävät sen yläpuolelle asennettavat yläsiivet.

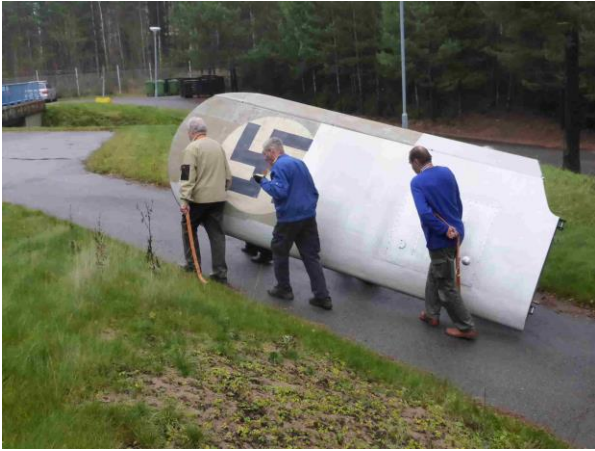
Ennen yläsiipien kiinnittämistä puhdistettiin pyöröviilalla Haukan rungossa olevat yläsiipien kiinnitystappien sekä siipitukien eli streevojen kiinnityspulttien reiät. Sitten kunnostetut yläsiivet kannettiin Suomen Ilmailumuseon entisöintitilasta museon välihalliin Haukkaan asennettaviksi.

Yläsiivet olivat sen verran painavia, ettei niitä voitu miesvoimin nostaa paikoilleen Haukkaan. Niinpä Suomen Ilmailumuseon trukin piikkeihin asennettiin laudoista ja pehmusteista lava, jolla siivet nostettiin vuorotellen rungon yläreunan tasalle.

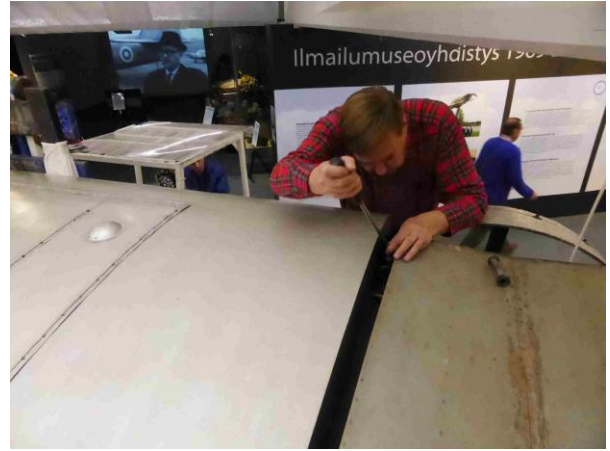
Siivet vekslattiin käsin asentoon, jossa siiven tyven etu- ja takareunassa olevat lukituskorvakkeet saatiin työnnettyksi rungossa olevista aukoista rungon sisäpuolella.

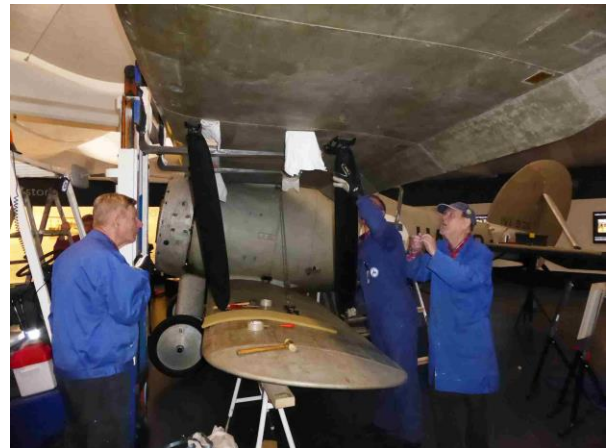
Asennettiin ala- ja yläsiipeä yhdistävät ja yläsiipiä kannattavat siipituet eli streevat. Jouduttiin tekemään kokolailla töitä, ennen kuin streevan päät saatiin paikoilleen siivissä oleviin hahlopidikkeisiin ja työnnettyä streevat lukitsevat pultit paikoilleen. Yläsiivet pysyvät nyt ylhäällä streevojen ja alasiiven lepolamellien kannattamana.

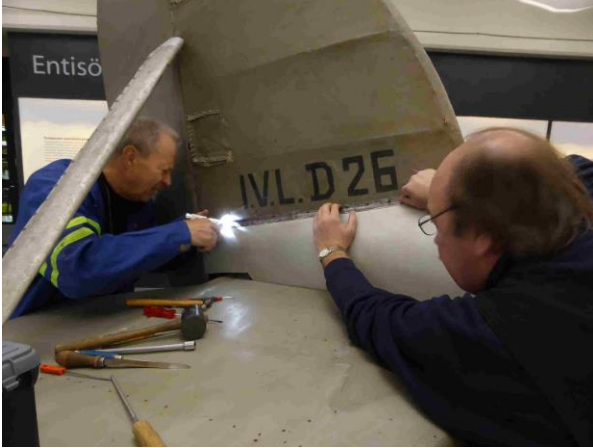
sitten alumiinipronssilla sävytetty lakka ja lopuksi taas kirkas lakka. Kunnostettiin alkupeiräisen vasemmanpuolisen motovanerin hilseilyt maalipinta hiomalla hilseilyt kevyesti pois. Sen jälkeen pintaan vedettiin kolminkertainen lakkakerros, kuten edellä mainitun uuden muotovanerin pintaan. Pyrstön alle tulevan alkupeiräisen muotovanerin pinta oli hyväkuntoinen eikä sitä tarvinnut uudelleen lakata.

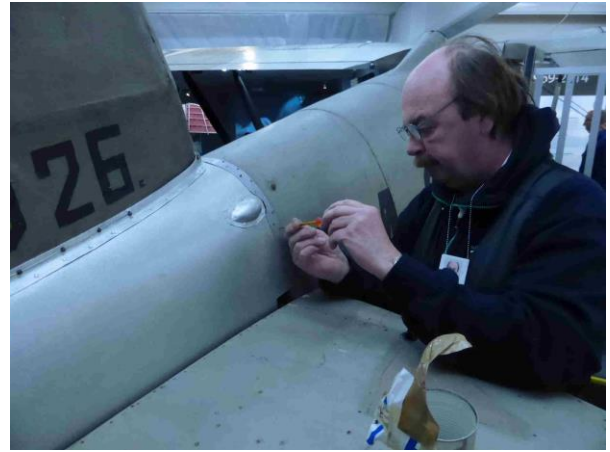
Lopuksi asennettiin muotosuojusten etureunan peittävät ja runkoa ympäröivät metallivanteet. Lennettäessä nämä vanteet estävät ilmavirtaa tunkeutumasta muotosuojusten etureunasta sisään ja aiheuttamasta vaaratilannetta.

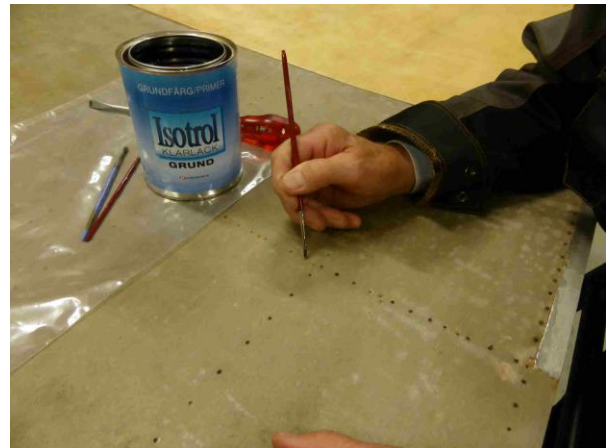
vanereissa olevat naulaukset sekä koneen rungon rautaosat.

Kunkin naulan kantaan tipautettiin tippa lakkaa estämään korroosion etenemistä.

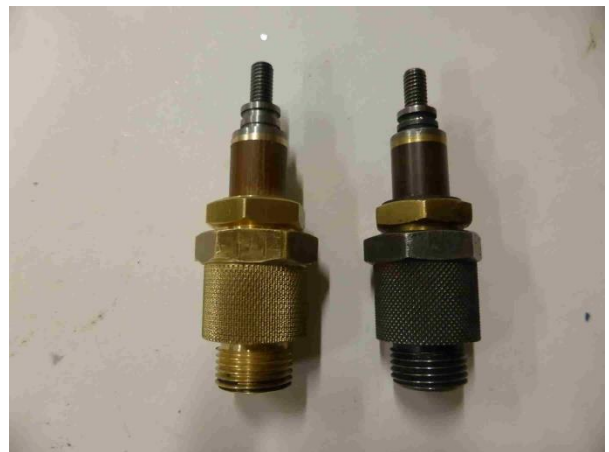
Haukkaan kiinnitettävästä Gnome et Rhône Jupiter IV 9 Ab (N:o 560) moottorista puuttivat sytytystulpat. Niitä tarvittaisiin 18 kappaletta. Alkuperäisiä Gnome et Rhône Jupiter -moottorissa käytettyjä K.G.L. 12 - sytytystulppia ei löytynyt museoiden varastoista moottoriin asennettavaksi. Niitä olisi kyllä saatavilla Englannista, mutta korkeaan hintaan. Muutama K.L.G. -tulppa löytyi Suomen Ilmailumuseon kokoelmassa olevasta Le Rhône moottorista. Päätettiin tehdä alkuperäisen tulpan mukaisia näköiskappaleita Haukan moottoriin asennettavaksi. Tehtiin kokeeksi yksi tulpan näköiskopio (toki toimimaton) ja lopputulos oli hyvä.

Niinpä hankittiin kuusikulmaista messinkitan-koa loppujen 17 alkuperäisen tulpan mukaisten näköiskopion tekemiseksi.

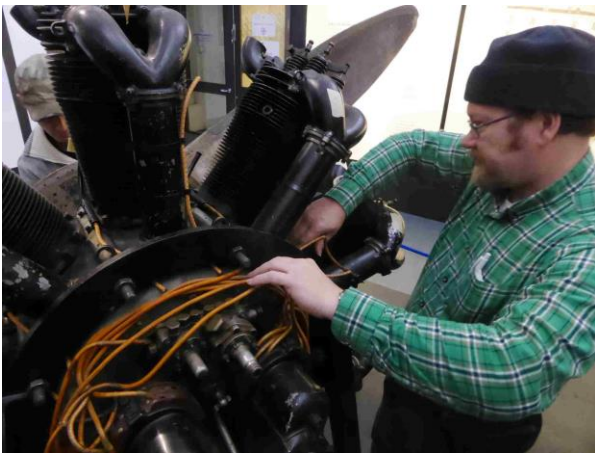
Moottorista puuttui osa tulpan johdotusta. Vanhanmallista johtoa ei ollut Suomesta saatavissa, jonka vuoksi kangaspäällysteistä johtoa ostettiin USA:sta. Suomen Ilmailumuseon keski-
viikkokerholaiset täydensivät puuttuvilta osin moottorin sytytystulpan johdotuksen toki kaikki moottorissa olevat vanhat tulpanjohdot säilyttäneen.

Uudet johdot asennetaan osin vain ”näöksi” eli asennusta ei tehty täydellisenä viranjakajan päässä. Uudet johdot kiinnitettiin tulppiin Tiistaikerhossa tehdyillä alkuperäisten tulpanjohtopidikkeiden kopioilla.

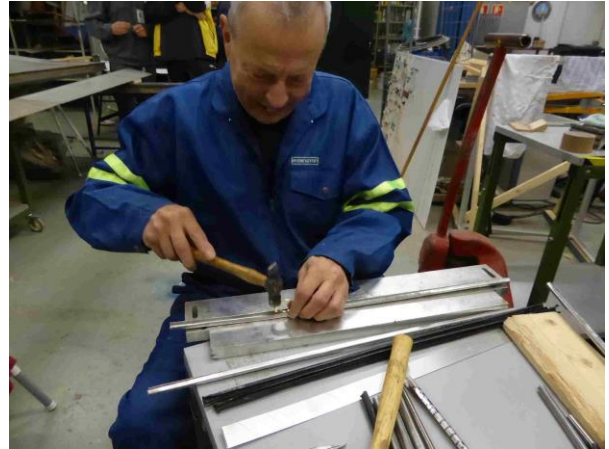
Moottorin yhdeksän suojuspeltiä kiinnittyvät toisiinsa putkisokilla. Tätä varten peltien reunat muodostavat yhdessä kiskon, jota pitkin putkisokka työnnetään lukitseman suojuksen reunat toisiinsa. Koska käyttökelpoisia täyspitkiä putkisokkia on jäljellä vain kuusi, oli puuttuvat kolme putkisokkaa tehtävä.

Uudet putkisokat valmistettiin alumiinipelistä. Määritettiin ensin alkuperäisestä putkisokasta putkisokan pituus ja poikkileikkauksen halkaisija. Leikattiin alumiinipelistä putkisokan pituinen kaistale putkisokan aihiksi.

Alumiiniaihio taivutettiin pakottamalla terästangon ympärille halkaistun putken muotoon. Putki muokattiin lopullisesti sokkaputken poikkileikkausta vastaavaan muotoonsa venyttämällä halkaistun putken pohjaa takomalla. Uusi putkisokka sopi hyvin moottorin suojuspeltien reunojen yhteen liittämiseen. Vastaavalla tavalla tehtiin muutkin suojuspellit toisiinsa liittävät putkisokat. Putkisokat maalattiin alkuperäisen mukaisesti mustaksi.

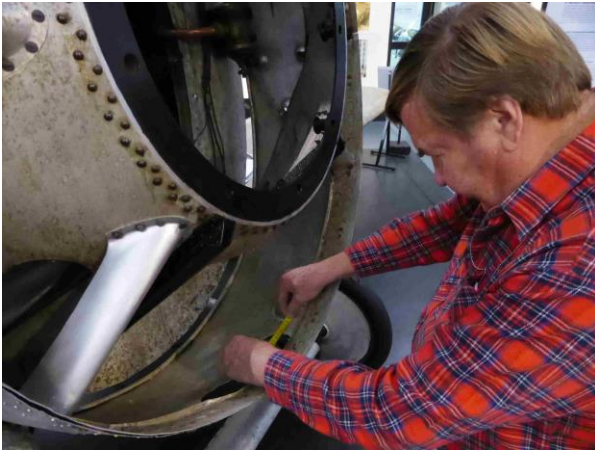
Päätettiin rakentaa kaasuttimen imuilmanotto-putket, mutta vain ”näöksi”, koska käytössämme ei ole kaasutinta, johon putket voitaisiin kiinnittää. Putkista rakennetaan vain moottoripukin suojuksen läpi tulevat putkien alapää.

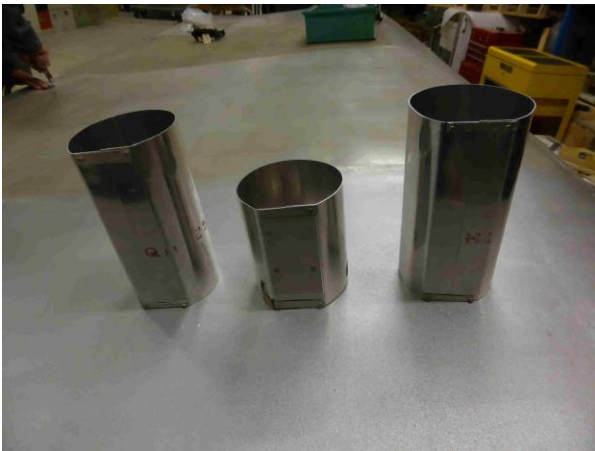
Aluksi mitattiin moottoripukin suojuksellissa olevien kolmen ilmaottoputken aukkojen koot ja määriteltiin valokuvista suojuksellin aukoista ulos tulevien putkien pituudet. Tämän jälkeen leikattiin millin paksuisesta alumiinipelistä levyt kolmen ilmaottoputken tekemiseksi.

Kukin kolmesta alumiinipelistä taivutettiin torveksi moottoripukissa olevien aukkojen mittojen mukaan.

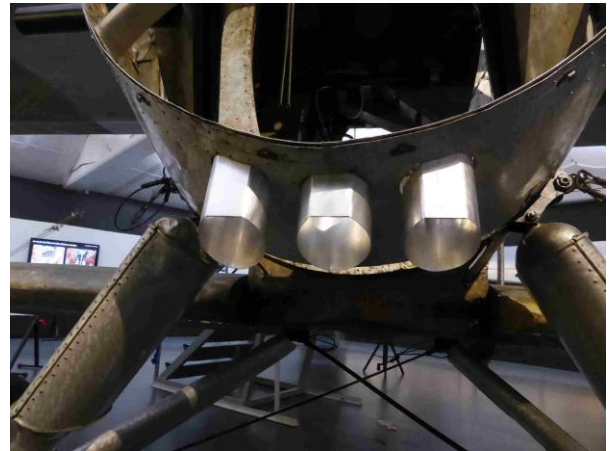
Jotta alumiiniputket eivät valahtaisi läpi moottoripukin suojuksessa olevista aukoista, tehtiin putken yläpäihin alumiinipeltiset kaulukset. Lopuksi kukin putki työnnettiin ylhäältä päin moottoripukin suojuksessa oleviin aukkoihinsa. Putket vastasivat hyvin valokuvien alkuperäisiä ilmaottoputkien päitä.

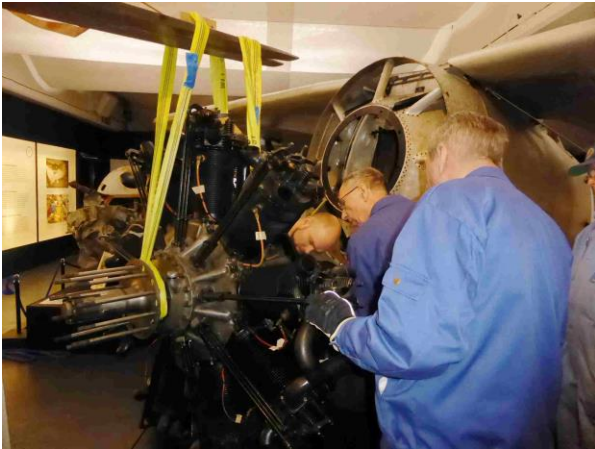
Toinen päivä joulukuuta oli merkkipaalu Tiis-taikerhon Haukka I -konservointihankkeessa. Silloin asennettiin Haukka I -projektin viimeisenä isompana työnä koneen keulalle Gnome et Rhône Jupiter IV 9 Ab -moottori. Moottorin asentamista helpottamaan Haukka laitettiin vaakalentoasentoon pyrstön alle laitetun tuen avulla.

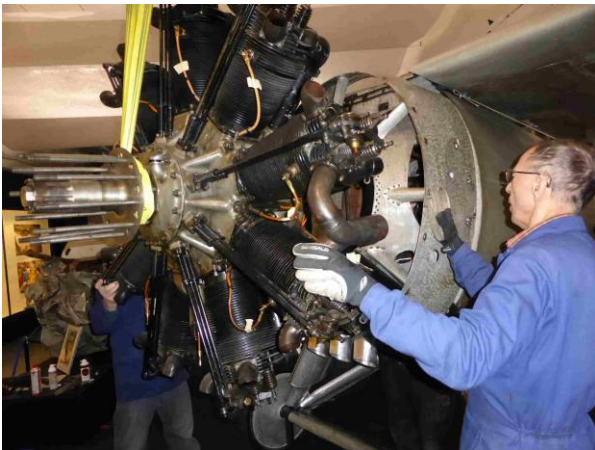
Sitten moottori nostettiin trukin sarviin laitettujen liinojen varassa moottoripukin korkeudelle. Kun moottorissa olevat kiinnityspultit oli saatu moottoripukissa olevien pultinreikien kohdalla, työnnettiin moottoria kohti pukkia, jolloin pultit työntyivät pukissa oleviin pultinreikiin.

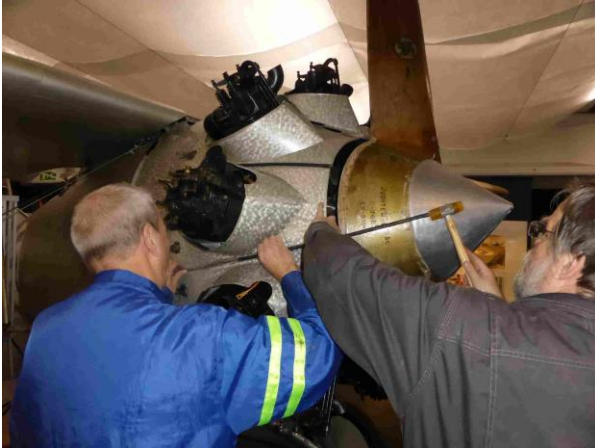
Kahta alimmaista suojuispeltiä ei onnistuttu saamaan paikoilleen. Syynä oli moottorin kahden alimman sylinterin välissä oleva paluuöljypumppu. Ilmeisesti on niin, että Haukassa käytetyistä Jupiter-moottoreista tämä tai tämän-tyyppinen öljypumppu puuttui.

Jotta alimmat suojuspellit saataisiin asennettua paikoilleen, öljypumppu pitää irrottaa. Päätettiin jättää irrotus ja suojuspeltien lopullinen asennus paikoilleen joulutauon jälkeiseen aikaan.
