# I.V.L. K.1 Kurki -koneen kunnostushanke Tiistaikerhossa 2016 - 2019

Projektiraportti  
Lassi Karivalo  
Ilmailumuseoyhdistys ry:n Tiistaikerho

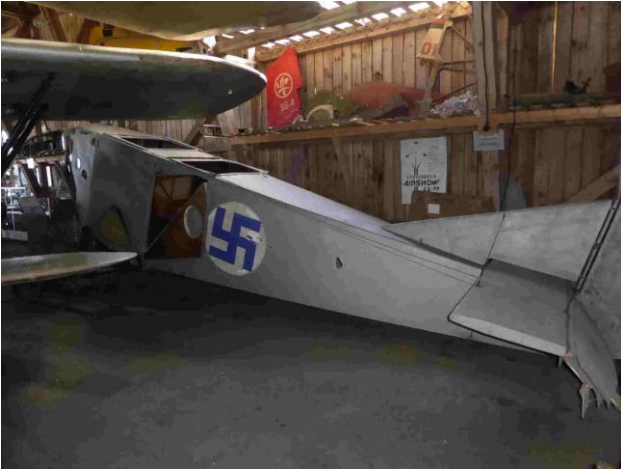
Kurjen runko Vesivehmaalla ennen kunnostusta

Päijät-Hämeen Ilmailumuseossa Kurjesta on ollut esillä vain runko pyrstöineen. Siivet ovat olleet varastoituina museon tuntumassa olevassa sodanajalta säilyneessä Brewster -hävittäjän huoltokorsussa. Koneesta on vuosien saatossa irrotettu kaikki vähänkin käyttökelpoinen. Runko on vailla moottoria ja ohjaamo valtaosin ilman varustusta. Matkustamosta ja ohjaamosta on poistettu istuimen pehmusteet. Kurjessa oli Siemens Halske Sh 12 -tähtimoottori, mutta sellaista ei valitettavasti enää Suomesta löydy Kurkeen asennettavaksi.

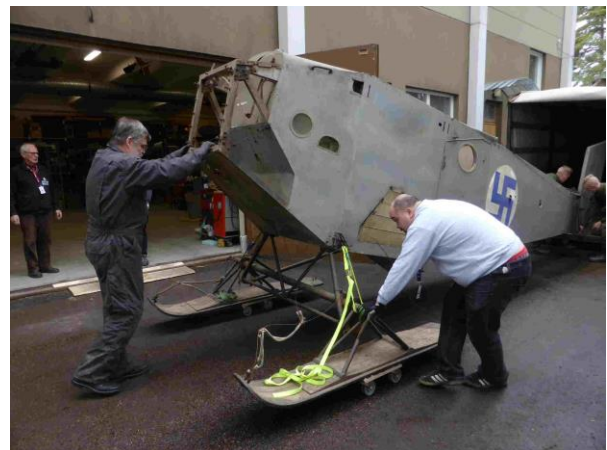
Kurjen runko saapuneena Suomen Ilmailumuseolle Vantaalle

Vantaalle tuodusta Kurjen rungosta todettiin, että koneen vaneri- ja kangasverhoilun pinnat ovat pahoin likaantuneet lähes 89 vuoden varastoinnin seurauksena. Kurjen vaneri- ja kangaspinnat on maalattu alun perin hopeapronssilla, jonka päälle oli vedetty joko selluloosalakka tai vernissa. Vuosikymmenten kuluessa lakka on haihtunut ja jäljellä on mattoa harmaa maalipinta. Alkuperäistä kirkasta ja nykyisin jo kellastunutta lakkapintaa on kuitenkin jäljellä muutamassa auringonvalolta suojassa olleessa kohdassa, kuten sivuvakaajan tyven alaisessa verhoilukankaassa.

Rungon vaneri- ja kangasverhoilussa on reikiä ja vaurioita. Vaneriverhoiluissa korkeusvakaajassa ja korkeusperäsimissä on runsaasti reikiä ja lahonneita kohtia.

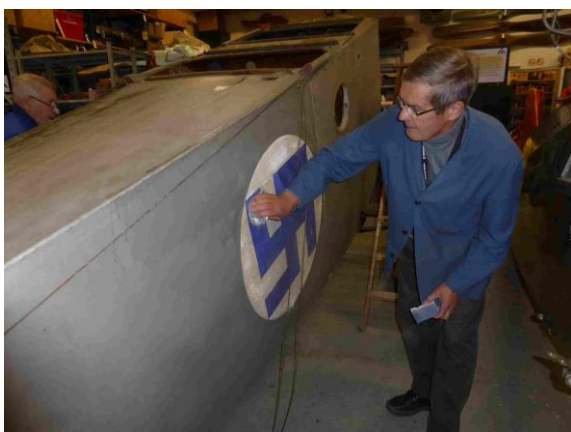
Rungon kangaspintaa puhdistetaan

Ennen rungon kunnostamisen ryhtymistä siitä irrotettiin sivuvakaaja ja sivuperäsin. Kurjen rungon vaneri ja kangasverhoillut pinnat puhdistettiin ihmiesienipesulla. Sekä vaneri- että kangaspinnat pestiin puhtaaseen veteen kastellulla ihmiesienellä ja pyyhittiin sen jälkeen kuivaksi kankaalla. Ihmiesienipesu on toimiva ja sopivan hellävarainen tapa puhdistaa vanhaa maalipintaa. Menettely sopii yhtä hyvin vaneri- kuin kangasverhoilun puhdistamiseen. Pintojen puhdistamisen jälkeen aloitettiin rungon vaneri- ja kangasverhoilussa olleiden vaurioiden korjaus.

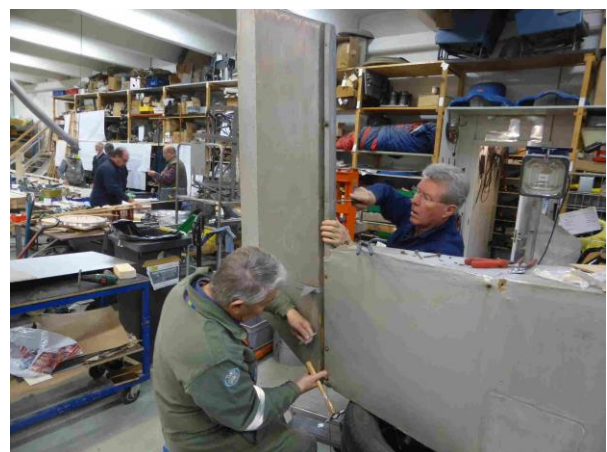
Kurjen rungosta irrotetut vaneriverhoillut sivuvakaaja ja sivuperäsin olivat ehjiä, mutta pinnoiltaan likaisia.

Sivuperäsintä irrotetaan puhdistettavaksi

Vaneripinnat puhdistettiin ihmesienikäsitteilyllä. Sivuvakaajan ja sivuperäsimen kiinnityspultit sekä muut metalliosat (kuten vakaajan trimmi) puhdistettiin ruosteesta ja maalattiin hopealla alkuperäisen mukaisesti. Tämän jälkeen sivuvakaaja ja sivuperäsin asennettiin takaisin paikoilleen.

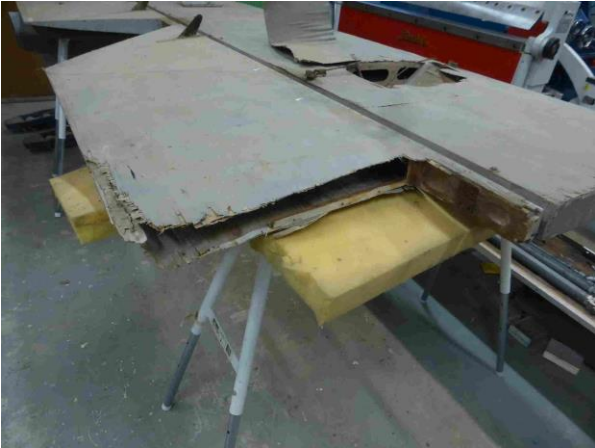
Kurjen korkeusperäsimen vasen ja oikea puolisko ovat kiinni toisistaan metalliholkkiliitoksella. Peräsimet irrotettiin toisistaan. Kummankin korkeusperäsimen kärjestä puuttuu osa peräsintä.

Korkeusperäsimen kärjestä puuttuu pala

Vasemmasta peräsimestä puuttuu kahden ja oikeasta yhden kaarivälin verran peräsimen kärkeä. Sen lisäksi oikean peräsimen toisen puolen vaneriverhoitus on niin laho, että se pitää kokonaan uusia.

Ryhdyttiin ensin vasemman puoleisen korkeusperäsimen vaneriverhoilun korjaamiseen aloittamalla kärkiosan uudelleen rakentaminen. Peräsimen kärjessä on onneksi jäljellä johtoreunan puulistaa ehjänä lähes koko matkaltaan helpottaen puuttuvan kärjen rakentamista. Peräsimen uusi kärki rakennetaan alkuperäisen peräsimen rakenteen mukaiseksi.

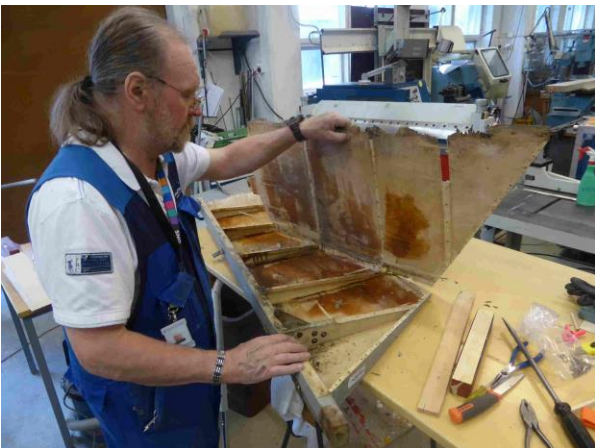
Peräsimen lahonnutta vaneripintaa irrotetaan

Ryhdyttiin oikean puoleisen korkeusperäsimen korjaamiseen. Korjattiin ensin tai paremminkin rakennettiin peräsimestä puuttuva kärkiosa. Se rakennettiin vastaavalla tavalla kuin edellä kerrotun vasemman korkeusperäsimen puuttuva kärkiosa. Sen jälkeen purettiin kokonaan pois korkeusperäsimen toisen puolen lahonnut verhoiluvaneri ja peräsini verhoiltiin uudella 1,2 mm vahvuisella vanerilla.

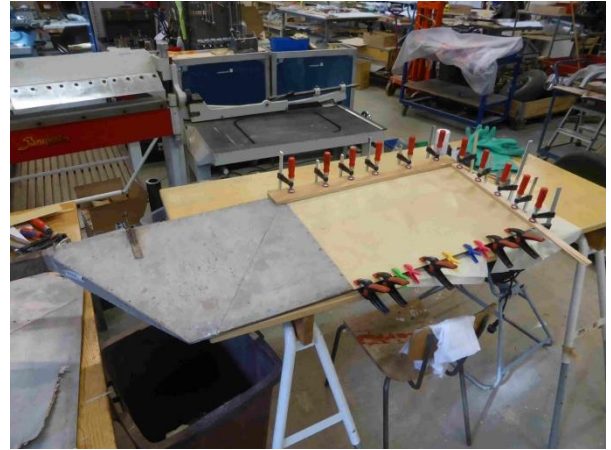
Korkeusperäsini osin uudelleen verhoiltuna

Korkeusperäsinten uudet vaneripinnat lakattiin Le Tonkinois -lakalla. Ensinnä vaneripinnat lakattiin kirkkaalla Le Tonkinois -lakalla ja alue hiottiin lakan kuivuttua. Tämä toistettiin muutamaan kertaan, jonka jälkeen vaneripinnat maalattiin hopeapronssilla sävytetyllä Le Tonkinois -lakalla.

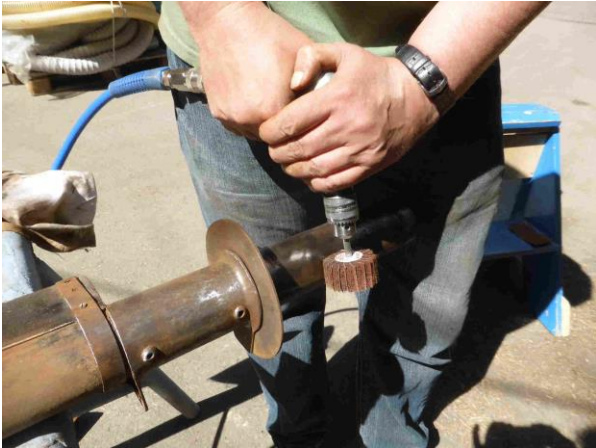
Kurjen putkirakenteinen laskuteline tukivarsiin on paksussa ruosteessa. Laskutelineestä puuttuu kokonaan jousena toimineet kumiköydet eli sandumit.

Ruosteen poistamista hiomalaikalla

Purettiin putkirakenteinen laskuteline osiin ja aloitettiin osien puhdistaminen ruosteesta uudelleen maalausta ennakoiden. Ruostetta poistettiin sekä hiomapaperilla että hiomalaikoilla käyttäen samalla ruostetta irrottavaa CRC Blue liuosta. Näin menetellen saatiin valtaosa ruosteesta poistettua.

Paikoitellen ruosteen alta paljastu alkuperäistä mustaa lakkamaalia. Valtaosin puhdistus tehtiin puhtaaseen metalliin asti. Kun ruosteen poisto oli tehty, metalliosat maalattiin mustalla Isotrol -lakalla.

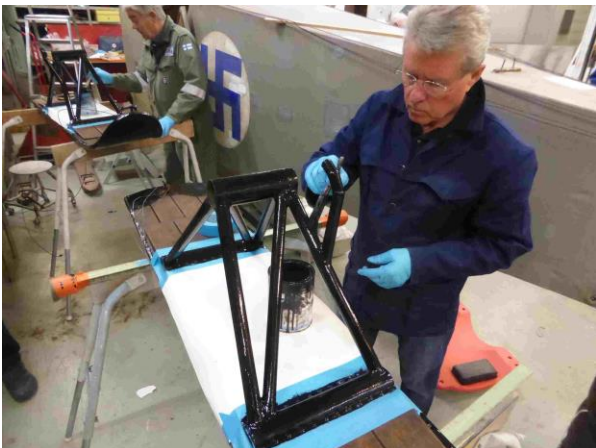
Suksen metalliosan maalaus käynnissä

Puusuksen pohjaa peittää pelti, jonka reunat on käännetty suksen reunojen yli. Suksen kärjessä ja tyvessä on lisäksi vahvisteena peltiverhous. Suksen pohjapellissä oli vielä kohtuullisen hyvin säilynyttä tumman ruskeaa maalipintaa.

Suksen kärki ja tyvipellit puhdistettiin ruosteesta mekaanisesti hiomalla. Sen sijaan ruskeanväristä suksen pohjapeltiä ei puhdistettu hiomalla, vaan se puhdistettiin ihmiesienellä.

Puhdistetut suksien suojapellit lakattiin ensin kahteen kertaan kirkkaalla Isotrol -lakalla. Lopuksi peltipinnat maalattiin mustalla Isotrol-lakalla.

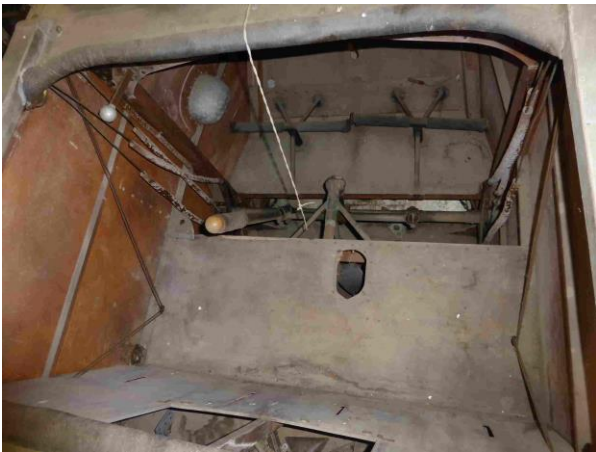
Ohjaamossa on jäljellä ohjainlaitteet. Kaksoisohjaimista vain vasemmalla puolella on ohjaussauva jäljellä. Ei tiedetä, onko oikealla puolella sauvaa edes ollutkaan. Muilta osin lähes kaikki muu ohjaamon varustus on kadonnut.

Ohjaamo ennen kunnostamista

Irrotettiin ruosteinen ohjaussauva ja puhdistettiin ruosteesta. Puhdistettiin ruosteesta myös jalkaohjaimet (jalkakartut) ja muut ohjaimiin liittyvät metalliosat niitä irrottamatta. Puhdistuksen jälkeen ohjainlaitteet maalattiin mustalla Isotrol-lakalla.

Maalattu ohjaussauva asennettiin takaisin paikoilleen. Likaantuneet ja osin homeiset ohjaamon seinien vaneripinnat puhdistettiin vedellä laimennetulla Sinolilla (50% / 50%),

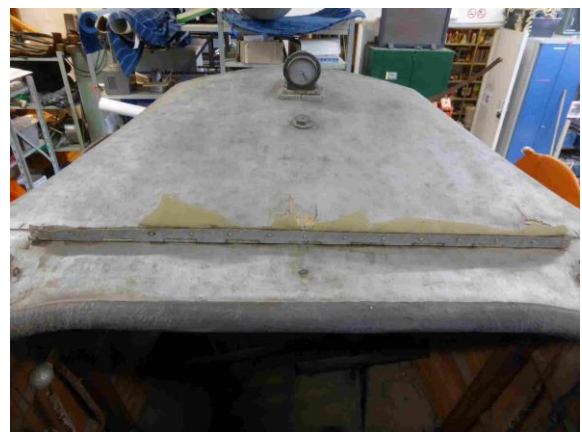
tareita. Sauvaa ja jalkaohjaimia lukuun ottamatta lähes kaikki muutkin ohjaamossa olleet laitteet puuttuvat. Sekä ohjaamon että matkustamon istuinpehmusteet ja istuinvyöt ovat kadonneet. Ohjaamon ja matkustamon selluloidista tehdyistä tuulilaseista on rippeet jäljellä tuulilasit koneen runkoon kiinnittävässä pianosaranamaisissa kiinnityslistoissa.

Tuulilasin kiinnityslista koneen pinnassa

Tuulilasin pleksien tekeminen ohjaamon ja matkustamon tuulilaseihin aloitettiin irrottamalla koneen rungossa vielä kiinni olevat tuulilasi- en saranalliset kiinnityslistat sekä poistamalla kiinnityslistan urasta alkuperäisen selluloidipleksi- en jäänteet. Sen jälkeen hapettuneiden listojen pinnat hiottiin puhtaaksi.

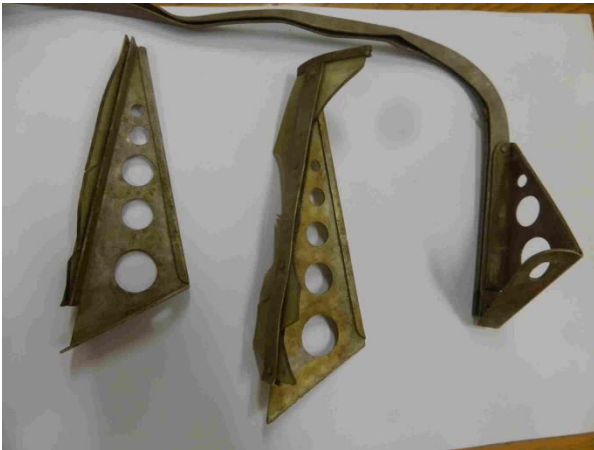
Kävi tuuri, kun lentäjänistuimen selkänojan takana olevasta tilasta löytyi kolme kappaletta alumiinisia tuulilasin tukia, joissa oli myös jäänteitä kellastuneesta selluloidista.

Niistä kaksi on Kurjen saranoidun tuulilasin suoraa keskitukea ja yksi tuulilasin päätyihin tuleva kolmion muotoinen alumiinituki. Tuki- en tyvilevyssä on soikea aukko linkkusalpaa varten, jolla tuulilasi lukitaan pystyasentoon. Alkuperäiset linkkusalvat ovat edelleen kiinni rungon yläpinnassa.

Löytyneet alkuperäiset tuulilasin tuet

Koska uusien tuulilasi- en rakentamiseen tarvitaan neljä päätytukea ja kaksi keskitukea, on valmistettava tehtävä kolme puuttuvaa päätytukea alkuperäinen päätytuki mallina. Löytyneessä päätytuessa oli onneksi vielä kiinni pätkä tuulilasin kourumaista alumiinireunusta, jota käytetään mallina alumiiniraamien tekemiseksi ohjaamon ja matkustamon tuulilasi- en uusiin plekseihin.

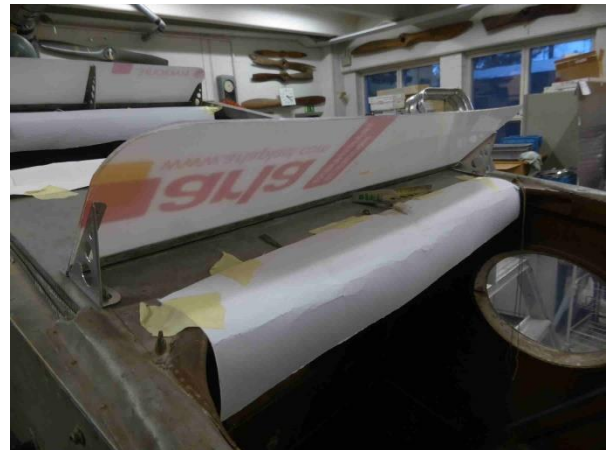
Polykarbonaattipleksit paikoillaan tuulilasissa

mm polykarbonaattipleksistä varsinaiset tuulilasin pleksit niin ohjaamoon kuin matkustamoon. Pleksit kiinnitettiin kiinnityslistaansa alkuperäisen mukaisesti pienillä alumiininiiteillä. Plekseistä ei vielä poistettu niiden pintoja suojaavia muovikalvoja. Kalvot poistetaan vasta, kun koko Kurjen kunnostusprojekti on saatu valmiiksi.

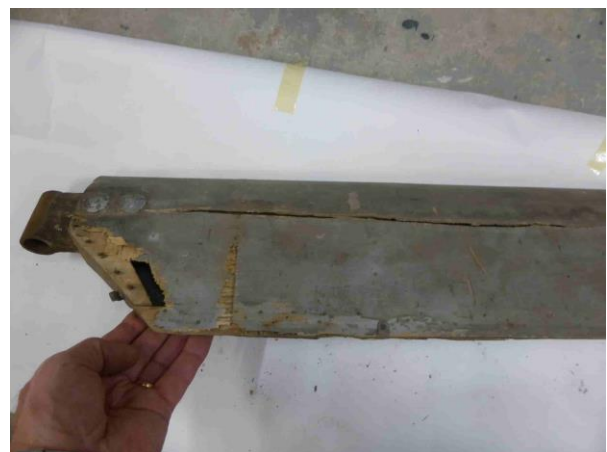
Löytyneiden alkuperäisten etu- ja keskitukien vaneriverhoilussa on vaurioita, jotka tulee korjata. Koska löytyi vain kaksi Kurjen alkuperäistä siipitukea puuttuvat neljä eli yksi etutuki, yksi vinotuki ja kaksi takatukea on rakennettava.

Aloitettiin ensin kahden löytyneen siipituen vaneriverhoilun vaurioiden korjaus. Pienialaiset vauriot korjattiin korvaamalla vauriokohta vaneripaikalla. Siinä vaurioitunut vaneri leikattiin pois ja leikkausaukon reunojen alle liimattiin tukilistat, joiden varaan uusi vaneripaikka liimattiin.

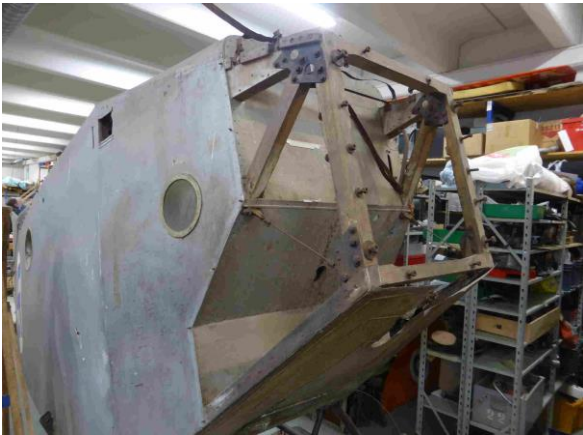
Kurjen puurakenteisessa moottoripukissa on ollut pukin yläpuolinen kiinteä suojuspelti, avattavat kylkipellit, kiinteä alapelti sekä moottoripukin etureunaan kiinnitetty moottorin kiinnityslevy. Näistä on jäljellä vain pukin alapuolinen suojuspelti. Puuttuvat moottoripukin ylä- ja kylkipellit sekä moottorin kiinnityslevy on siten rakennettava. Pukista puuttuu myös sen yläosassa ollut moottorin öljysäiliö. Säiliön metalliset kiinnityshihnat ovat pukissa kyllä jäljellä. Todettiin, ettei öljysäiliötä ryhdytä rakentamaan, koska emme tiedä millainen öljysäiliö on ollut.

Kurjen moottoripukki ennen kunnostusta

Pahoin ruosteessa olleet puurakenteisen moottoripukin metalliset tukirakenteet ja etulevyn kiinnityspultit puhdistettiin ruosteesta ja maalattiin mustalla ruostumista estävällä Isotrol -lakalla. Moottoripukin yläosan öljysäiliön metalliset kiinnityshihnat irrotettiin, puhdistettiin ruosteesta, suojalakattiin ja asennettiin takaisin.

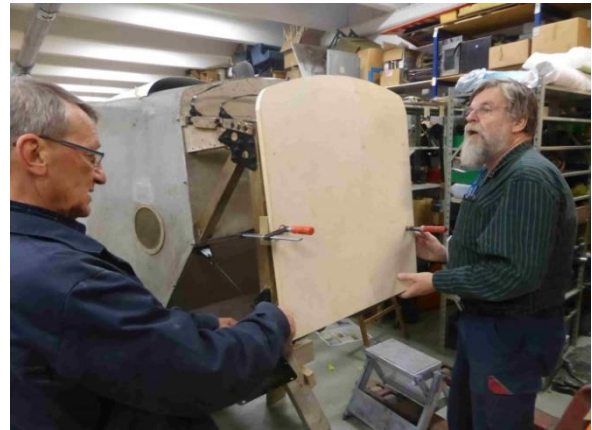
Moottorin kiinnityslevyn aihiota sovitetaan

Kurjen moottoripukin kiinnityslevyn rakentaminen aloitettiin tekemällä levystä ensin pahvinen malli. Kun pahvimalli oli saatu sovitettua paikoilleen pukin kehikkoon, sahattiin pahvimallin mukaan 18 millin vanerista kiinnityslevyn aihio.

Levy kiinnitettiin aluksi puristimilla moottoripukin etukehikkoon ja sen kulmiin tehtiin reiät levyn kiinnityspulteille. Tämän jälkeen testattiin levyn ”istumista” moottoripukkiin ja kun todettiin sen sopivan hyvin paikoilleen, aloitettiin levyn etupuolen pellitys alumiinipellillä Sääski II:n mukaisesti.

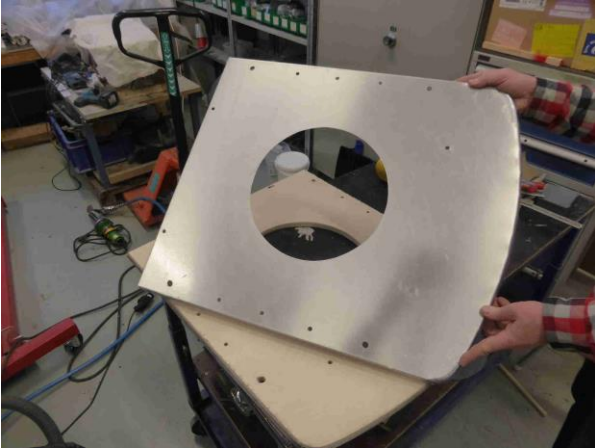
Vanerinen moottorin kiinnityslevy ja sen alumiinipeltinen suojuus

vy oli saatu asemoitua paikoilleen, se irrotettiin ja kiinnityslevyn keskelle tehtiin pyöreä aukko, josta moottorin takaosa kuten magneetit ja muut laitteet työntyvät moottoripukin sisäpuolelle. Mitat aukkoon otettiin Sääsken moottorin kiinnityslevystä.

Alumiinipeltiin aukko tehtiin muutaman sentin pienemmäksi. Näin pellissä olevan aukon reuna saatiin ilmapainevasaralla pakotettua vanerisen moottorin kiinnityslevyn aukon reunojen suojaksi. Ennen kuin alumiinipelti

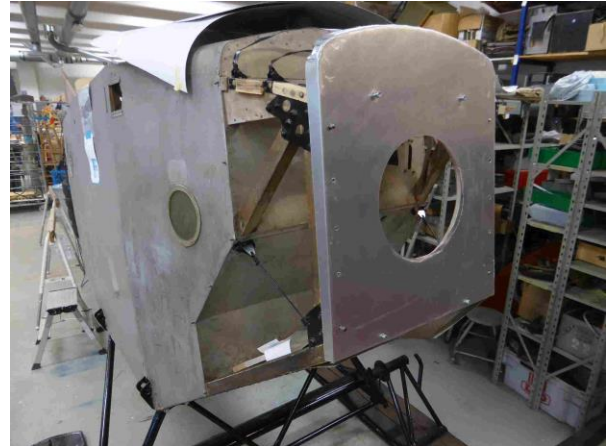
Valmis moottorin kiinnityslevy paikoillaan moottoripukissa

Lopuksi vanerilevy ja alumiinipelti yhdistettiin toisiinsa ja valmis moottorin kiinnityslevy kiinnitettiin pulteilla moottoripukkiin. Ensimmäinen vaihe moottoripukista puuttuneiden osien tekemiseksi oli saatu valmiiksi.

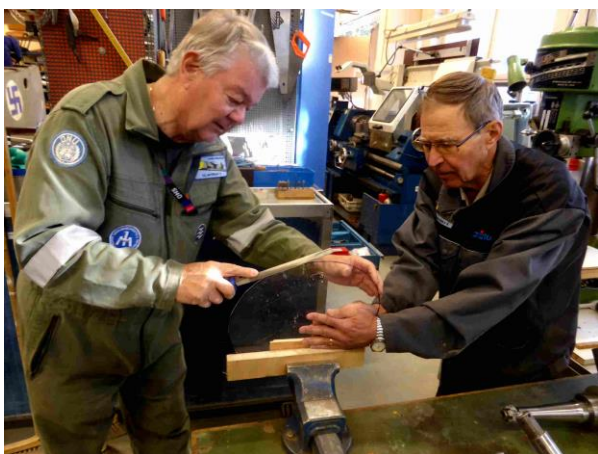
Matkustamon vasemmalla puolella olevassa ovenssa sekä sitä vastapäätä olevassa matkustamon seinässä on soikea noin 20 cm läpimitäinen selluloidi-ikkuna. Selluloidi-ikkunaruuduista on jäljellä vain riipeitä metallisen ikkunakehyksen alla. Päätettiin tehdä uudet ikkunaruudut 2 mm vahvuisesta polycarbonaattilevystä.

Polykarbonaatti-ikkunan reunoja hiotaan.

Levystä leikattiin kumpaankin ikkunaa varten kehyksen mukaiset kappaleet, joiden reunat

hiottiin. Uudet pleksit sovitettiin ikkunaukkoihin ja kiinnitettiin paikoilleen alkupe-  
räisillä ja puhdistetuilla metallikehyksillä. Ruuveina käytettiin kehysten alkuperäisiä messinkiruuveja. Ikkuna-aukkoa reunustaa matkustamon puolella nahkaverhoiltu ohut puinen kehys. Kurjen matkustamosta otetussa kuvassa näkyy, että kehyksen alla on ollut sahalaitainen koristenauha. Puuttuvan koristenauhan tekemiseen ryhdytään myöhemmin.

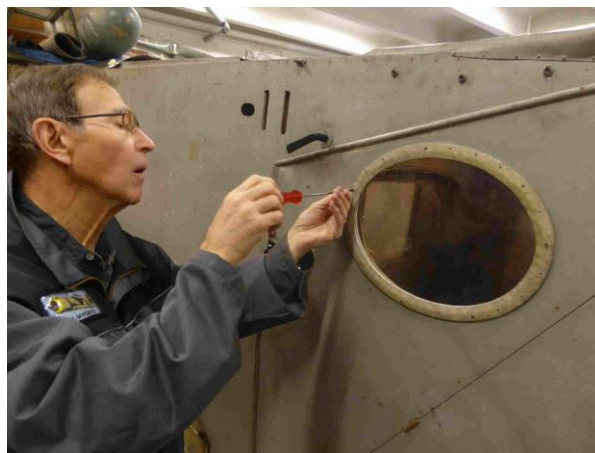
Matkustamon oven ikkunaa kiinnitetään paikoilleen.

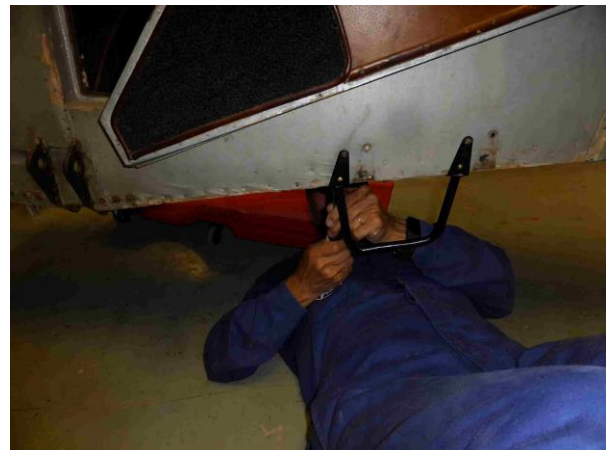
Astinrauta kiinnitetään paikoilleen

Puhdistettiin ruosteesta matkustamon oven saranat, oven aukaisukahva sekä rungossa kiinni ollut matkustamoon nousemista helpottava astinrauta. Saranat maalattiin hopean värisellä Isotrol -lakalla. Oven aukaisukahva ja astinrauta maalattiin mustalla lakalla ja kiinnitettiin takaisin paikoilleen.

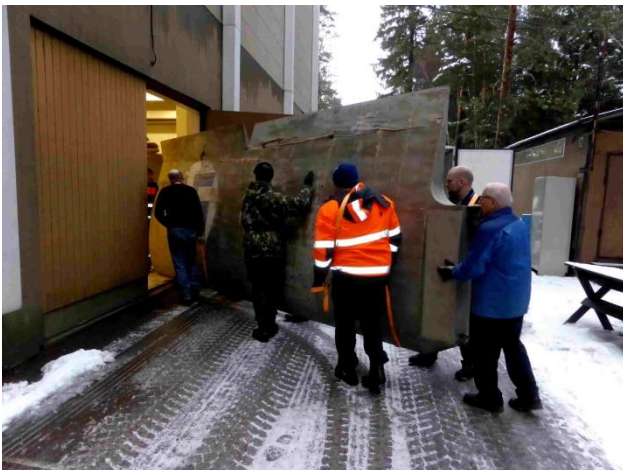
Tammikuussa 2017 tuotiin Päijät-Hämeen ilmailumuseosta Vesivehmaalta Tiistaikerhoon korjattavaksi ja kunnostettavaksi Kurjen oikeanpuoleinen pahoin vaurioitunut vaneriverhoiltu siipi. Siipi on suurikokoinen 5,75 m pitkä ja 2,32 m leveä. Siivessä oli iskemällä tehtyjä vaurioita ja sen vaneriverhoitus ja siiven sisärakennekin oli osin pahasti lahonnut.

Vesivehmaalta tuotua siipeä kannetaan museon entisöintitilaan

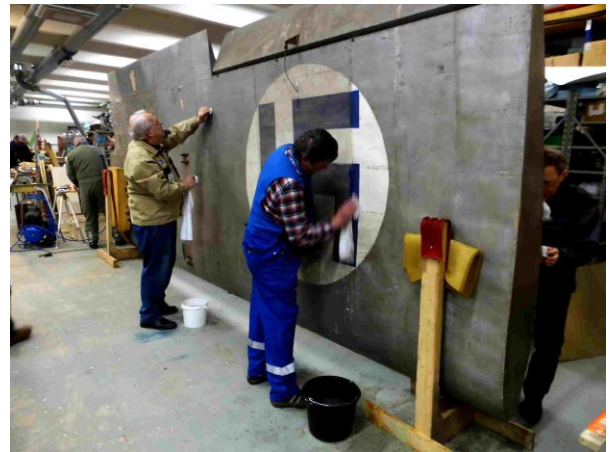
Siiven pintojen ihmesienipesu käynnissä

Aluksi siiven pinnat puhdistettiin ihmesienikäsittelyllä. Likaantuneet pinnat saatiinkin puhdistettua ja alkuperäinen maalipinta hyvin esille. Osa siiven vaneriverhoilusta pinnasta oli niin lahoa, ettei niitä kannattanut pestä, sillä lahot vanerialueet oli purettava pois ja uudelleen verhoiltava.

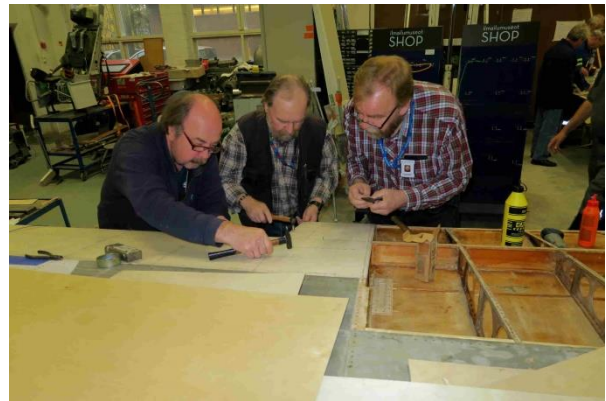
Siipeä vaneroidaan 1,2 mm vanerilla

Puretut vaneriverhoilualueet päällystettiin siiven sisäosien kunnostuksen jälkeen 1,2 mm vahvuisella vanerilla. Ennen vanerivuotien liimaamista paikoilleen, niiden sisäpinnat suojalakattiin kirkkaalla Le Tonkinois -lakalla.

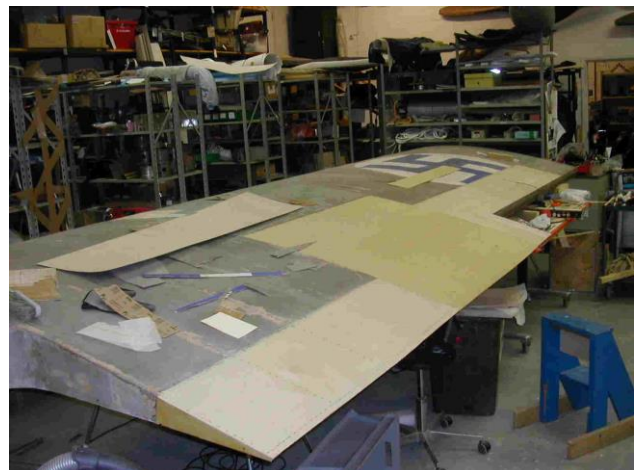
Osin uudelleen verhoiltu oikea siipi

Siiven korjatut ja uudelleen verhoillut alueet odottavat maalausta edeltävää hiontaa ja itse maalausta hopeapronssilakalla.

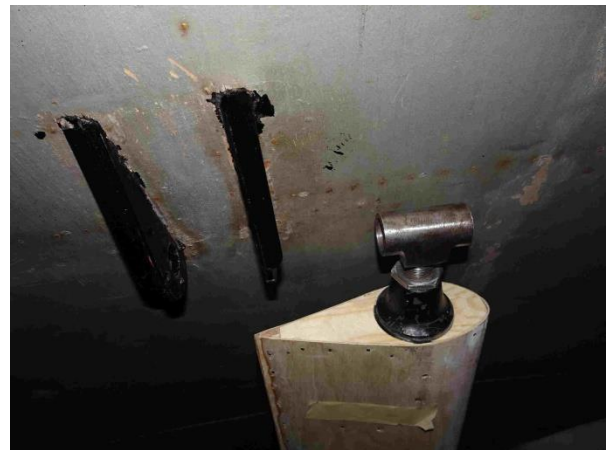
Se poikkeus oli oikean siiven takatuki, jonka olimme tehneet Kurjen alkuperäisen teräsputkisolon ympärille. Takatuen yläpää ei mennytkään paikoilleen siivessä olevien kiinnityskorvakkeiden väliin, vaan jäi kymmenisen senttiä korvakkeiden sivulle.

Siipituen yläpää jäi korvakkeiden sivulle

Kun tutkimme asiaa, todettiin, että linja rungon korvakkeista siiven korvakkeisiin ei ollutkaan, kuten olimme olettaneet, runkoon nähden suorassa kulmassa, vaan aavistuksen verran taaksepäin vino.

Samalla paljastui, että käyttämämme alkuperäisen takatuen teräsputkisolon alapäässä oleva holkkikiinnike oli hitsattu salkoputken

päähän muutaman asteen vinossa kulmassa. Hitsauksen kulmapoikkeama mahdollistaa siipituen asettumisen hieman vinosti siivessä olevien korvakkeiden väliin. Mutta, miksi ei näin meille käynyt?

Olimme olettaneet, että on ihan sama, kummalle puolelle alkuperäistä salkoa kiinnitetään johtoreunalista ja jättöreunan kaaret. Oli vaan huonoa tuuria, että olimme tietämättämme verhoilleet alkuperäisen takatuen väärin päin eli kiinnittäneet johtoreunalistan salon jättöreunan puolelle ja vastaavasti jättöreunan johtoreunan puolelle, josta syystä siipituen yläpää jäi kiinnityskorvakkeiden ulkopuolelle.

Purkaako takatuen verhoilu ja rakentaa sen oikein päin? Siihen emme kuitenkaan ryhtyneet, vaan yritimme ensin viilata siipituen alapäässä olevaa kiinnitysholkin sisämittaa suuremmaksi, jotta liitos antaisi sen verran periksi, että siipituen yläpään saisi painettua kiinnityskorvakkeiden väliin.

Viilaus ei kuitenkaan antanut riittävästi ”pelivaraa”. Lopulta ratkaisimme asian, että teemme siipituen paikalleen lukitsevien run-

gon korvakkeiden ja siipituen kiinnitysholkin läpi laitettavan lukitustapin niin löysäksi, että se antaa sivusuunnassa riittävästi periksi siipituen yläpään holkkikiinnikkeen painamiseksi siivessä olevien kiinnityskorvakkeiden väliin.

tehtiin tarvittavilta osin lopulliseen muotoonsa. Oikean siiven takatuen alapään lukitustappi tehtiin siipituen muita väljemmäksi, jotta tappiliitos antaa tarpeeksi sivusuuntaista liikumavaraa siipituen yläpään holkkikiinnikkeen saamiseksi siivessä olevien korvakkeiden väliin.

Ongelmaa viime vuonna koneen koekasaamisessa aiheuttanut alkuperäisen siipituen rungon varaan tehty takatuki saatiin nyt suunnitellusti asennettua rungossa ja siivessä olevien korvakkeiden väliin. Siipituen alapään ohennettu lukitustappi antoi siipituen yläpäälle riittävästi sivuttaista liikkumavaraa, jotta siipituen kärjen holkkipidike saatiin lukituksi siiven kiinnityskorvakkeiden väliin.

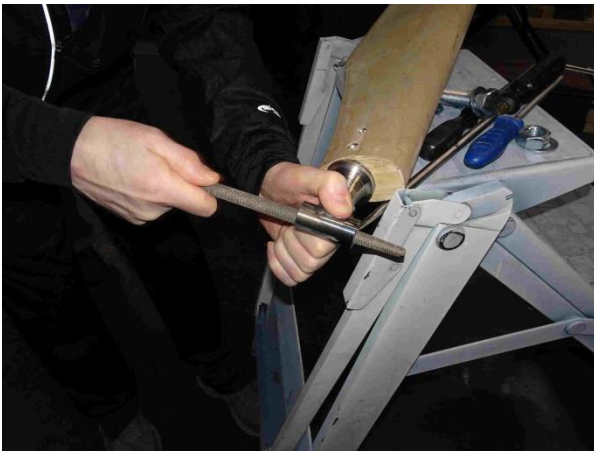
Siipituen kiinnitysholkin sisäpintaa viilataan suuremmaksi

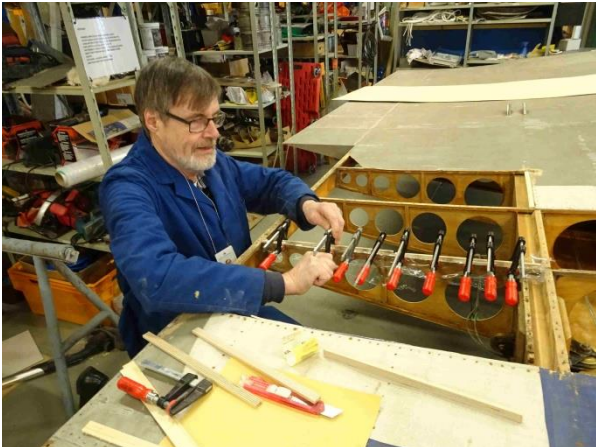
Osittain rakenteet voitiin korjata, mutta jotkut kaaret jouduttiin rakentamaan kokonaan uusiksi. Varsinkin johtoreunan kaaret olivat pahimmin lahonneet. Siiven sisältä paljastuneet

Siiven sisärakenteita korjataan

homeiset vaneripinnat käsiteltiin Sinolin ja veden sekoituksella.

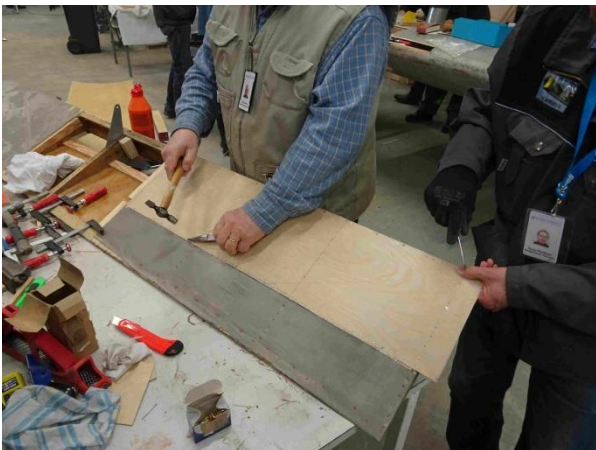
Siivekettä verhoillaan uudella vanerilla

Siiven korjauksen rinnalla korjattiin siiveke. Siitä jouduttiin poistamaan lahonnutta vaneriverhoilua kokonaan siivekkeen toiselta ja osittain toiselta puolelta. Kun siivekkeen lahonneet sisärakenteet oli korjattu, voitiin puretut alueet verhoilla 1,2 mm vahvuisella vanerilla.

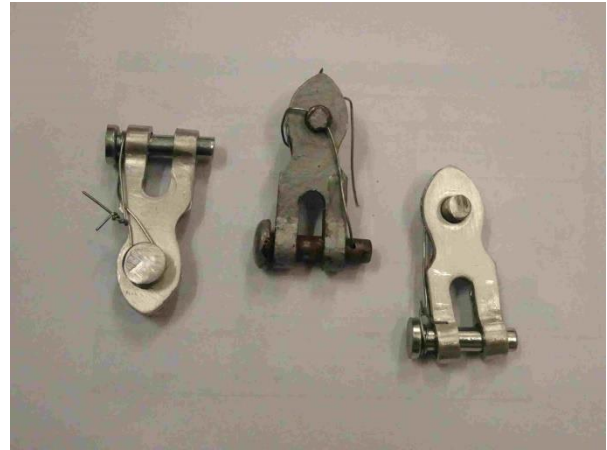
Keskellä alkuperäinen ja sivuilla uudet vaijerien liitoskappaleet

Siivekevaijereiden päiden liitoskappaleet, joilla vaijeri kiinnitettiin siivekkeeseen olivat kateissa. Vastaavanlaisia liitoskappaleita on mm. korkeuseräsimen vaijereissa. Korkeuseräsimen vaijerin liitoskappale mallina tehtiin puuttuvat osat. Poiketen alkuperäisistä liitoskappaleet tehtiin raudan sijasta 2 mm vahvuisesta alumiinilevystä. Levystä leikattiin ensin ahiot, joista työstettiin alkuperäisen mallin mukaiset liitoskappaleet. Liitoskappaleet maalattiin hopealla Isotrol -lakalla ja olivat sen jälkeen valmiit asennettaviksi.

Yllätykseksemme Kurjen kateissa olleet alkuperäiset liitoskappaleet löytyivätkin toisen entisöitävänä olevan koneen tavaroiden joukosta. Vaikka oli nähty vaivaa uusien liitoskappaleiden tekemiseksi, päätettiin siivekevaijerien päihin asentaa alkuperäiset. Ne puhdistettiin ruosteesta ja maalattiin hopealla Isotrol -maalilla. Maalin kuivuttua liitoskappaleet

paleet asennettiin vaijerin päihin, jonka jälkeen vaijerien päät kiinnitettiin siivekkeissä oleviin vaijerin kiinnikkeisiin. Näin siivekkeet saatiin liikkeiltään toimiviksi.

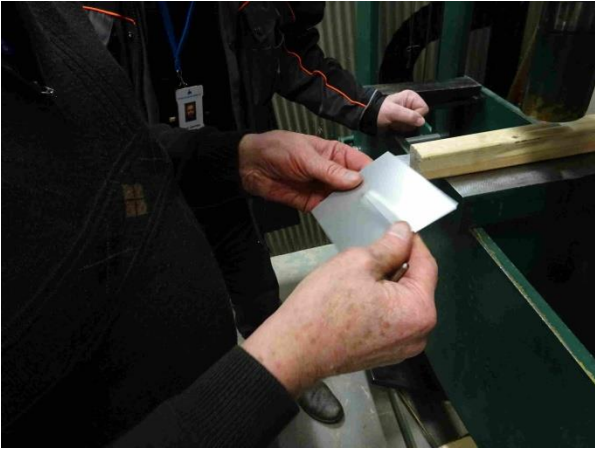
Luukun ahiota muokataan puristimessa

Millin vahvuisesta alumiinipelistä leikattiin ahiot kumpaakin puuttuvaa kantta varten ja ne työstettiin muotoonsa. Kansien keskelle tehtiin hydraulipuristimessa pitkulainen jäykistepokkaus. Kansien toiseen päähän tehtiin kaareva vedin luukun aukaisemiseksi ja sulkemiseksi. Siihen tehtiin vielä reikä lukitusruuvia varten.

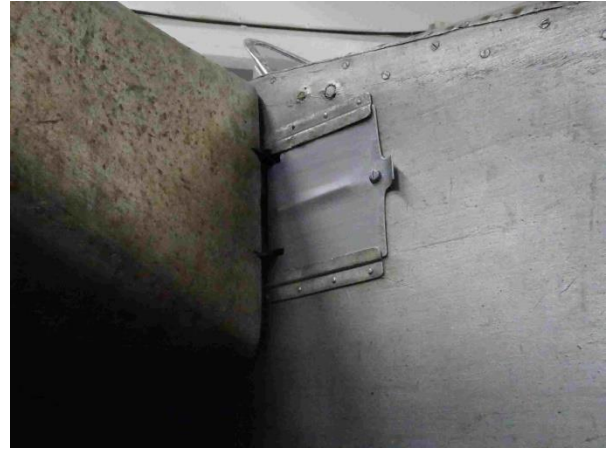
Uusi luukku paikoillaan liukukiskoissa

Rungossa on siiven johtoreunan tyven ja koneen rungon liitoskohdassa luukku siiven lukituspultin asentamiseksi siiven lukituskorvakkeiden läpi. Luukun ylä- ja alareunassa on alumiinikiskot, joita pitkin luukun kannen voi vetää auki tai sulkea. Nämä luukun alumiinipeltiset kannet ovat jossain vaiheessa Kurjesta kadonneet, joten ne piti tehdä.

Kannet maalattiin käsittelemällä ne ensin Alodine -hapettumisen suoja-aineella. Sen jälkeen pintaan vedettiin tarttumapintamaali ja lopuksi hopea Isotrol -lakka. Maalin kuivuttua luukut asennettiin paikoilleen.

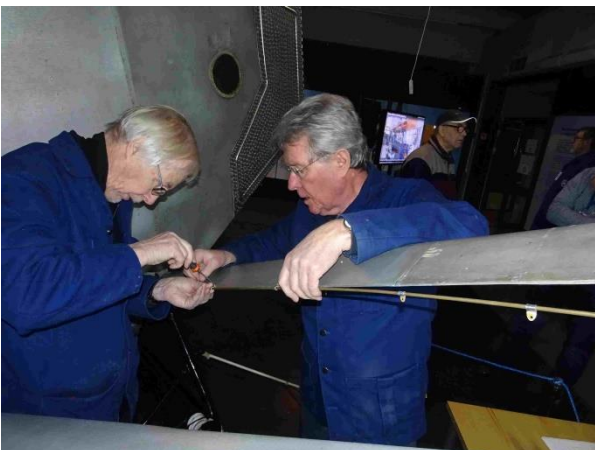
Venturiputken yhdysputkea kiinnitetään siipituen jättöreunaan.

Kurjen ilmanopeutta mittaavasta ja oikean siiven etutuessa kiinni olevasta venturiputkesta on kulkenut yhdysputki ohjaamon nopeusmittariin. Putkea ei ole säilynyt, mutta sen kulku selviää Kurjen alkuperäisen siipituen jättöreunassa vielä olevista putken alumiinista pidikkeistä.

Suomen Ilmailumuseon materiasalivarastosta löytyi sopivaa 6 mm paksuista messinkiputkea tarkoitusta varten. Löytyneestä putkesta katkaistiin sopivan pituisen pätkä putken asentamiseksi oikean siiven etutuen jättöreunaan. Putken kiinnittämiseksi tehtiin lisää pieniä alumiinipeltisiä pidikkeitä alkuperäisten pidikkeiden mallin mukaisesti. Näillä pidikkeillä putki kiinnitettiin siipituen jättöreunaan.

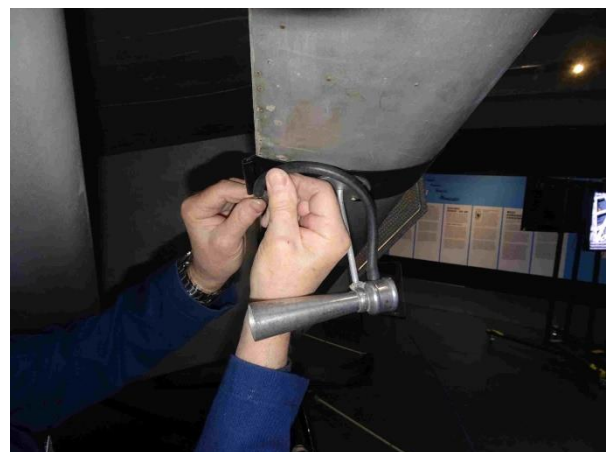
Kumista liitosputkea asennetaan paikoilleen

Metallinen yhdysputki ei ole ollut suoraan kiinni venturiputken suulakkeessa, vaan yhdysputken ja venturiputken välissä on ollut joustava kuminen liitosputki. Ostettiin kaupasta sopivan paksuista tukevaa mustaa kumiletkua. Kumiletkusta hiottiin pois letkun pinnassa olevat nykyaikaiset tyyppimerkinnot, jonka jälkeen letkusta katkaistiin sopiva pala messinkiputken pään yhdistämiseksi venturiputken suulakkeeseen. Jouduimme poraamalla hieman suurentaa kumiputken sisämittaa, jotta saimme venturiputken suuosan ja messinkiputken pään työnnettyä kumiletkun sisään.

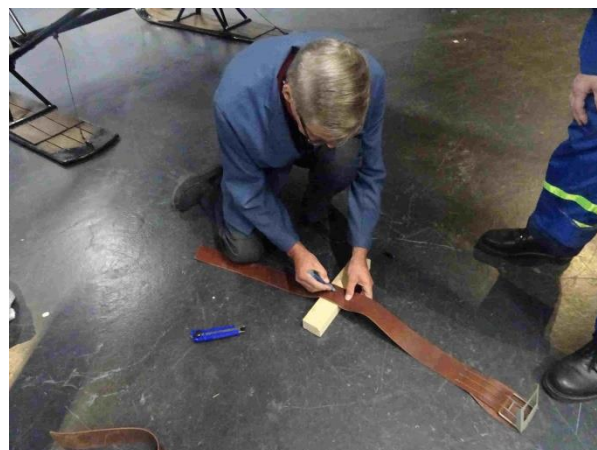
Matkustamon istuinvyötä lyhennetään sopivan pituiseksi

Suutarin tekemän Kurjen matkustamon uuden vyön asentamiseksi paikoilleen, se katkaistiin päistään sopivan pituiseksi. Sen jälkeen vyön päät kiinnitettiin Kurjen matkustamon seinän tukipuhun vyön alkuperäiselle paikalle käyt-

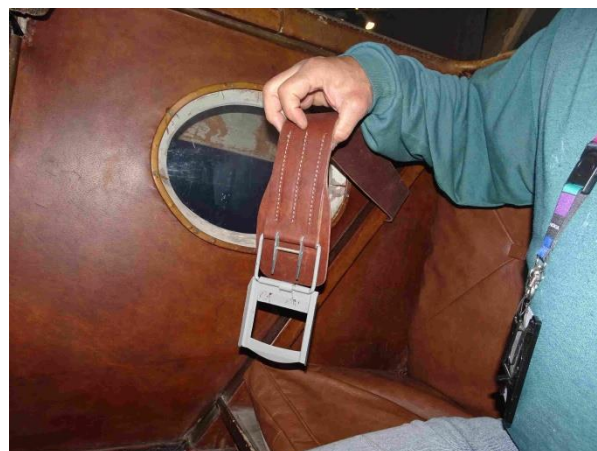
matkustamon uusi istuinvyö kiinnitettynä paikoilleen

Kurjen matkustamossa on ollut alun perin yksi yhtenäinen istuinvyö kumpaakin matkustajaa varten. Tämä ilmenee Kurjen matkustamosta 1920-luvulla otetusta valokuvasta. Tätä vyötä ei ole tallella, sillä alkuperäinen vyö on katkaistu puukolla matkustamon seinässä olevan pidikkeen juuresta varmaankin jo silloin, kun Kurki poistettiin käytöstä syksyllä 1927. Käyttökelpoinen vyö lienee käytetty hyväksi jossain muussa lentokoneelta valmistuneessa koneessa.

Uutta vyötä varten tarvittava solki valmistui jo viime vuonna. Itse vyö päätettiin teettää suutarilla. Suutaria varten irrotettiin malliksi Suomen Ilmailumuseossa näytteillä olevan Caudron C.60 koneen istuinvyö, koska se on samanlainen, kuin Kurjen matkustamosta otetussa kuvassa oleva vyö. Suutarissa valittiin vyön tekemiseen sopiva nahka, josta suutari sitten vyön tekikin.

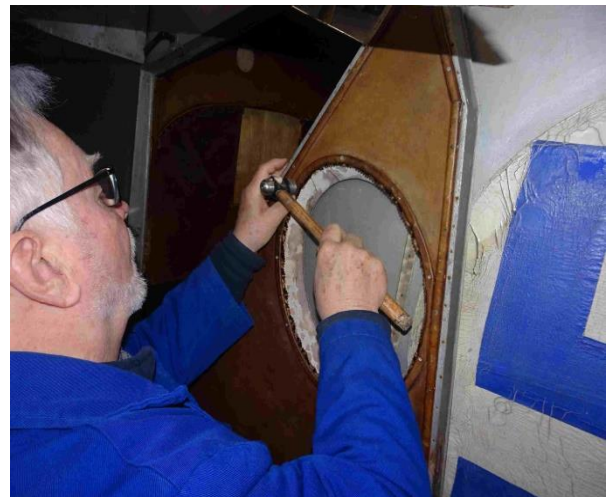
Ikkunan kehystä kiinnitetään paikoilleen

Koristenauha kiinnitettiin ikkunan puukehykseen, jonka jälkeen kehys naulattiin paikoilleen alkuperäisiä kehysnauloja käyttäen.

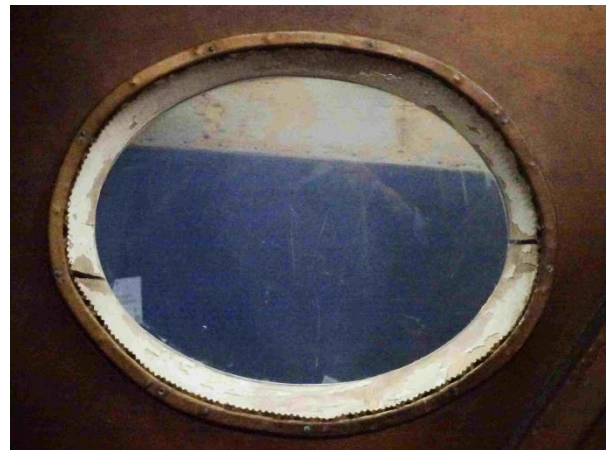
Ikkunassa uusi sahalaitainen koristenauha

Tästä alkuperäisestä nauhasta on ikkunakehyksen alla jäljellä vähän kangasloimen rippeitä. Niiden perusteella voitiin todeta, että kankainen koristenauha on ollut tumman ruskea. Ostettiin kangaskaupasta sopiva levyistä ruskeaa kangasnauhaa. Se leikattiin pituussuunnassa halki sahalaitaiseksi sik-sak -saksilla. Näin saatiin uusi koristenauha kumpaakin ikkunaan laitettavaksi.

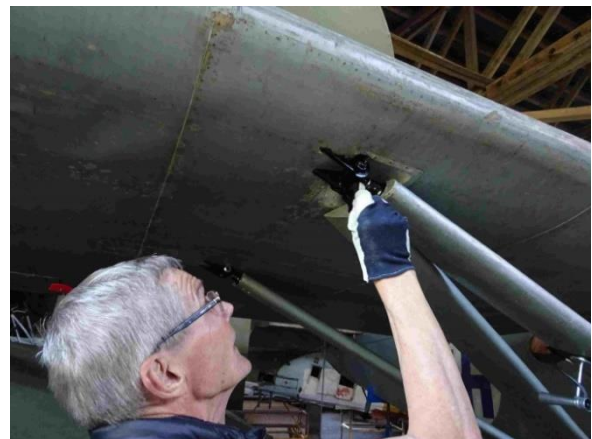
Metalliosien suojalakkausta Isotrol-lakalla

Kun pyrstön tuki oli paikallaan, ryhdyttiin muihin töihin. Osa porukkaa suojalakkasi pultteja ruostumista estävällä joko mustalla tai hopealla Isotrol-lakalla, osa kiinnitti matkustamossa suojakoteloita paikoilleen ja osa puhdisti Kurjen suksien likaantuneet pinnat.
