Ilmailumuseoyhdistyksen Tiistaikerhon työraportti

HAUKKA I (HA-39) KONSERVIOINTIPROJEKTI; KEVÄTKAUSI 2013

Lassi Karivalo

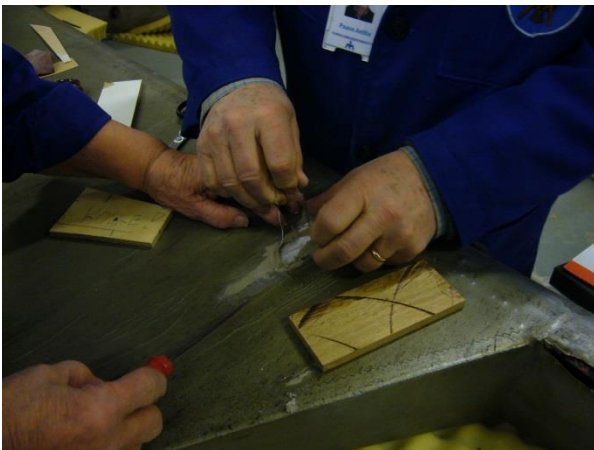
Korkeusperäsimen kangasverhoilussa olevat vauriot ovat joko reikiä verhoilussa tai verhoilukankaan repeämisiä peräsimen päiden metallikehikosta. Syy repeämiseen lienee se, että kangasverhoilu on ajan kuluessa kutistunut niin paljon, että hauras kangas on antanut periksi ja revennyt irti.

Pienet reiät korjattiin hiomalla reikäkohdan maaliverhoilu puhtaaksi ja leikkaamalla reiän päälle hammastetuilla saksilla kankainen paikka. Paikka kiinnitettiin paikoilleen useamman kerran suoritetulla kiristyslakkauksella. Sen sijaan isompia ”palkeenkielireikiä” korjattiin menetelmällä, jossa reiän kohdalle kankaan alapinnalle liimattiin ohut millin paksuinen tukivaneri. Tukivanerin läpi kiinnitettiin ohuesta metallilangasta lenkki, jonka avulla liimapintainen viilulappu saatiin pujotettua kankaassa oleva reiän lävitse kankaan alapinnalle.

Samalla siveltiin sormin vauriokohdan kankaiden reunoja kiinni alla olevan viilun limapintaa.

Lopuksi viilulappu kiristettiin paikoilleen metallilankalenkkien avulla verhoilupinnan päälle laitettujen puunappulatukien varaan. Kun vaneriviilutukien avulla korjatut paikat olivat kuivuneet ja kiristyslanka poistettu, paikkojen päälle leikattiin suojaksi kangas-

paikka. Paikka kiinnitettiin useaan kerran toistetulla kiristyslakkauksella.

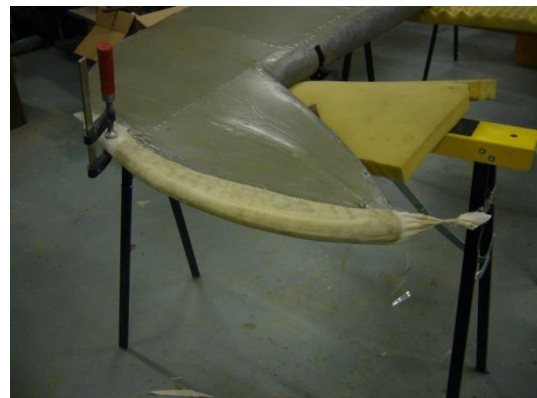
Myös korkeusperäsimen kärjissä olevien pienempien verhoiluvaurioiden korjaamisessa käytettiin osin edellä mainittua menetelmää. Sen sijaan kohdat, jossa verhoilukangas on laaja-alaisemmin kutistumisen vuoksi irronnut peräsimen kärjessä metallikehikosta, korjattiin toisin.

Kehikon reunasta irti leikkautuneen verhoilukankaan alle liimattiin kontaktiliimalla jatkokangaspala. Liiman kuivuttua tämä jatkokangaspala kiristettiin yli peräsimen kärjen metallireunan ja liimattiin siihen kiinni kontaktiliimalla. Liimauksen kuivuttua peräsimen kärjen metallireunan päälle kiinnitettiin lakalla suojaksi kangassuikale. Lopputulos oli erittäin siisti.

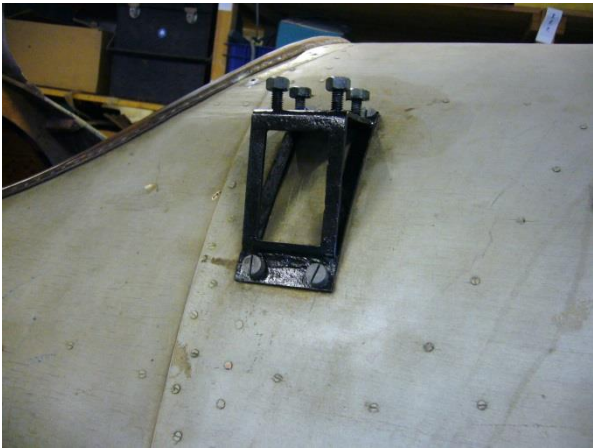
Otettiin irti ohjaamon ulkopuolella sen oikealla sivulla rungossa kiinni ollut metallikiinnike. Kiinnike on valokuvauskoneen teline. Teline kiinnityspultteineen upotettiin fosforihappoon. Happo puhdisti ne hyvin ruosteesta ja paljasti, että pidike oli maalattu alun perin mustalla puolikiiltävällä metallilakalla.

Teline maalattiin mustalla liuotonohenteisella puolikiiltävällä Unica maalilla. Kuivuttuaan teline asennettiin takaisin koneen runkoon.

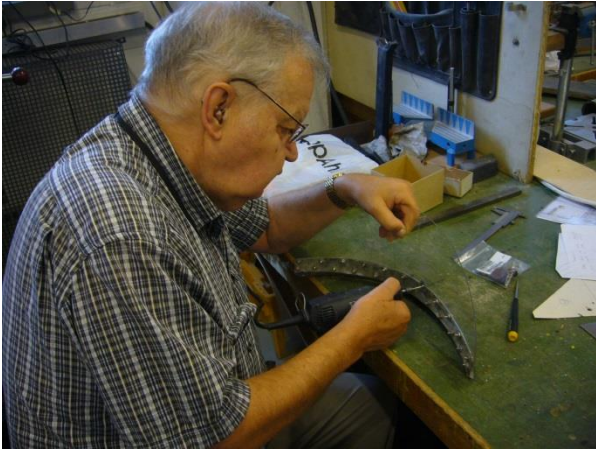
Haukka I:n ohjaamoaukon edessä oleva tuulilasi (pleksi) on mennyt rikki ja vain tuulilasin tyviosaa on jäljellä alumiinisessa, rungossa kiinni olevassa ”istukassaan”. Otettiin tuulila-

sin istukka irti. Se oli kiinni rungossa ruuveilla. Ruuvit olivat kuitenkin niin jumiutuneet, että ne oli porattava pois istukan irrottamiseksi.

Kun istukka oli saatu irti, poistettiin istukan urassa olevat vanhan tuulilasin rippeet pois. Tuulilasin pleksi oli läpiniitattu istukassa olevaan uraan, jonka vuoksi alumiininiitit piti porata pois, jotta rikkoutuneet pleksin palaset saatiin pois. Tuulilasin alumiininen istukka puhdistettiin. Puhdistus tehtiin käyttäen autojen alumiinivanteiden puhdistukseen tarkoitettua nestettä.

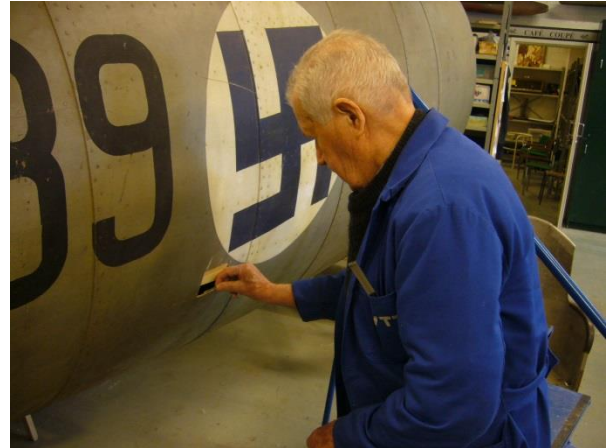
Koneen runko nostettiin vaakasentoon, jotta rungon peräosan alla olevat vauriot voidaan korjata. Runko nostettiin vaakatasoon pinoojalla, jonka jälkeen se laskettiin työtason vaaraan. Rungon vaneriverhoilussa on kaksi korjattavaa vauriota. Toinen on kansallistunnuksen alapuolella oleva 15 cm suruinen reikä ja toinen huomattavasti pahempi vaneriverhoilun sisäänpäin oleva murtuma rungon alapuolella. Alapuolen vauriossa vaneriverhoilu on rikkoutunut ja painunut sisään.

Rikkoutunut painuma lienee syntynyt niin, että runko on rojahtanut jonkin runkoon nähden poikittaisen palkin päälle ja jäänyt siihen joksikin aikaa. Näin rungon vaneriverhoilu on sekä repeytynyt että painunut pahasti sisään.

Kun vauriokohdan vaneriverhous oli näin saatu alkuperäiseen muotoonsa, liimattiin vauriokohtaan rungon sisäpuolelle kaarevien vastinkappaleiden väliin puristettuna vauriokohdan kattava vanerilevy. Liiman kuivut-

tua tukikappaleet poistettiin ja liimattu vaneri piti vauriokohdan lähes tyystin alkuperäisessä muodossaan. Vauriokohdan korjaamiseksi tehdyt neljä pultin reikä paklattiin umpeen ja kuivuttuaan hiottiin. Vauriokohdan vanerisaumat hiottiin tasaiseksi paukkausmaalaisista varten.

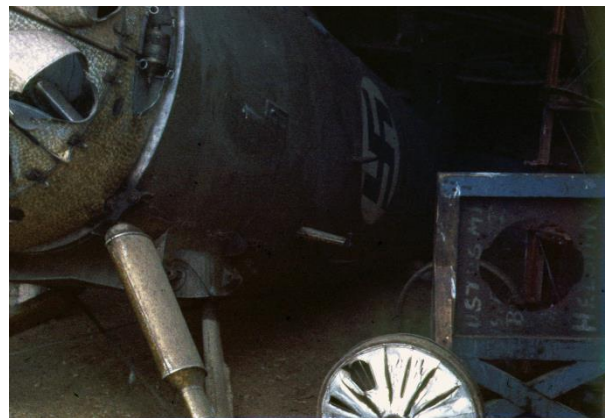
Laskutelineen pinnapyörät osoittautuivat aidoksi. Tämä varmistui Börje Hielmin vuonna 1968 ottamasta kuvasta. Kuvassa näkyy irrallaan oleva pyörä, johon on hitsattu metallivanne pyörän käyttämiseksi koneen siirroissa. Kuvassa näkyy myös pyörän rikkoutuneet pinnasuojukset. Pyörien kunnostus siirtyy kesän yli syyskaudelle.
