# Ilmailumuseoyhdistyksen Tiistaikerhon työraportti

## HAUKKA I (HA-39) KONSERVIOINTIPROJEKTI; SYYSKAUSI 2012

### Konservointihanke Haukka I

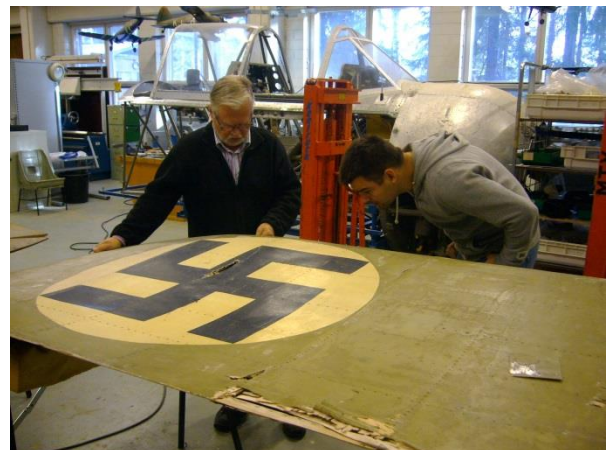
Haukka I:n alasiivet tuotiin Vesivehmaalta tiistaikerhon korjattavaksi Suomen Ilmailumuseon entisöintitilaan torstaina 18. lokakuuta. Haukan konservointi aloitetaan koneen alasiivistä, jonka jälkeen työn alle otetaan ensin runko ja sitten huonoimmassa kunnossa olevat yläsiivet. Rungon tuonnin ajankohdan määrittelee alasiipien konservointityön edistyminen.

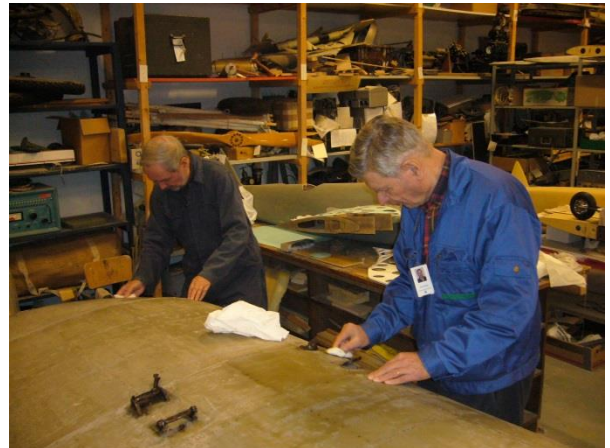
Työ alkoi puhdistamalla ensin Haukan alasiivet ”Ihmesienellä”. Ihmesienellä puhdistaminen tehdään kastamalla sieni ensin veteen ja puristamalla sitten siitä vesi pois. Mitään puhdistusainetta ei tässä käytetä. Ihmesienellä siipien pinnassa ollut pöly ja lika saatiin poistettua. Puhdistuksessa varottiin, ettei puhdistus vienyt mukanaan väripigmenttiä.
