Ilmailumuseoyhdistyksen Tiistaikerhon työraportti

I.V.L. D 26. HAUKKA I (HA-39) KONSERVIOINTIPROJEKTI: KEVÄTKAUSI 2014

Lassi Karivalo

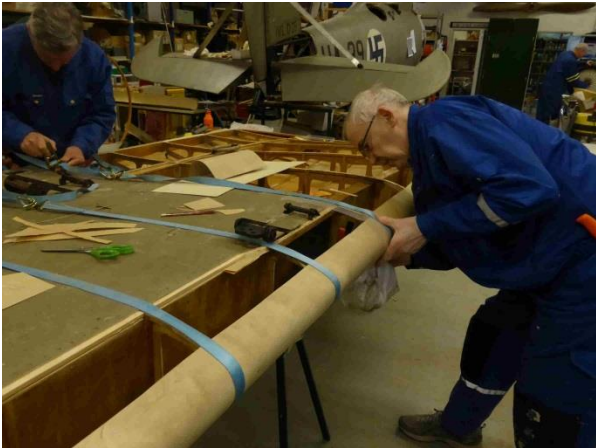
Saatiin liimattua paikoilleen koko siiven pituudelta kaikki torsion sisemmän verhoiluvaneri-kerroksen vuodat. Ne kiinnittyvät torsion kaarien kärkeen eivätkä ulotu etummaiseen siipisalkoon asti. Liimaus tehtiin niin, että vuodat kiristettiin paikoilleen useilla siiven ympäri kaarien kohdille laitetutilla kiristysliinoilla.

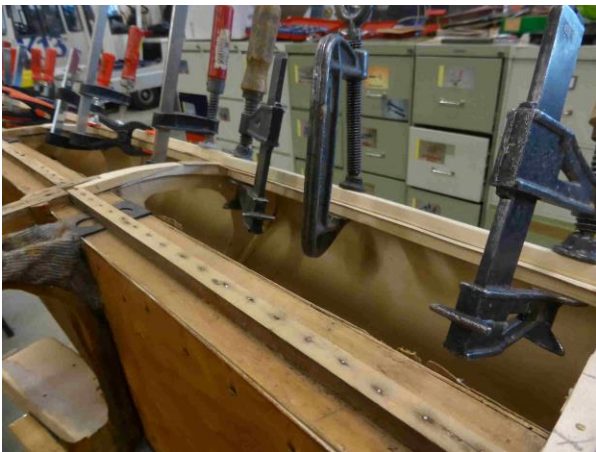
Liimauksen kuivuttua asennettiin sisemmän torsiovanerin ylä- ja alareunoihin tukilistat torsion alkuperäisen rakennemallin mukaisesti.

Liimauksen kuivuttua huomattiin, että sisemmän torsiovanerin alapuolen reunaan liimatut tukilistat

oli liimattu vikakohtaan verhoiluvanerin kiinnittämiseksi torsiovaneriin. Ratkaistiin ongelma liimamalla tukilistan viereen uusi lista.

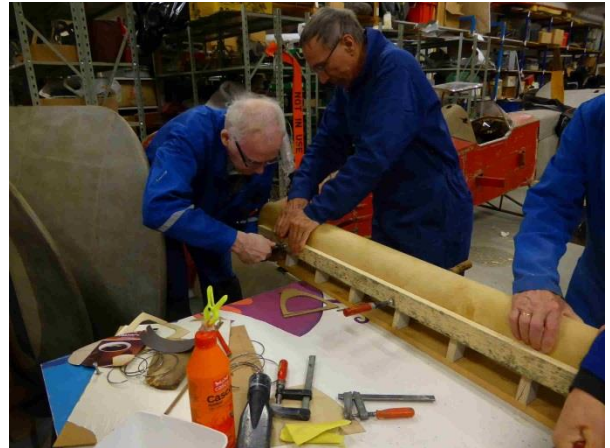
Laitettiin vesisaaviin likoamaan torsioon toisen vaneri-kerroksen määramittaan leikatut vanerivuodat. Viikon liotuksen jälkeen ne kiinnitettiin torsion profiilin muotoon tehtyyn muottiin, jonka avulla vaneri saadaan taivutettua haluttuun muotoon. Kahden viikon päästä irrotettiin muotissa kaarevaan muotoonsa kuivuneet torsiovanerit.

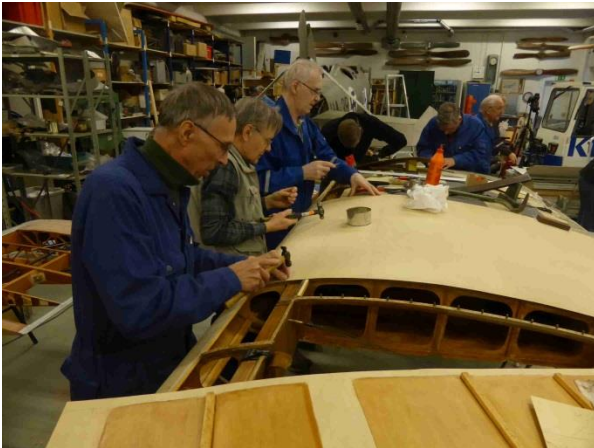
Kun vuota oli asemoitu paikalleen, sen etupää kiinnitettiin ensin torsiovanerin reunaan. Tämän

jälkeen liimaa levitettiin siipikaariin ja siipisalkoihin.

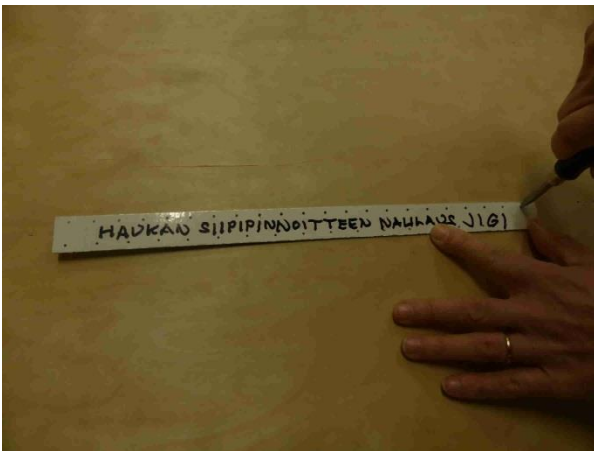
Kun vuota oli painettu siipikaaria ja siipisalkoja vasten, aloitettiin vuodan naulaus. Nauloina käytettiin 1,5 cm pituisia rautanauvoja. Naulaamisessa käytettiin apuna sapluunaa, jolla merkittiin ensin valmiiksi naulojen paikat. Näin saatiin naulariveistä suoria ja tasavälisiä. Naulaväleinä käytettiin samaa, mitä oli Lentokonetehtaalla käytetty siiven vuotia alun perin kiinni naulatessa.

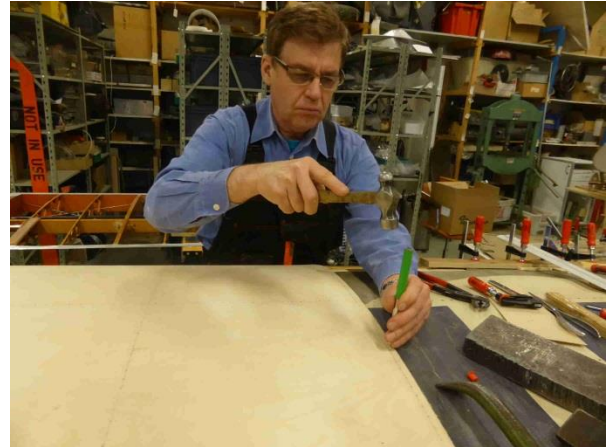
Kun naulaus oli suoritettu, odotettiin tunnin verran, jonka jälkeen naulojen kannat upotettiin tuurnan avulla vanerin pinnan tasalle.

Tunnin kuluessa liimasta oli haihtunut jo vettä sen verran pois, että liimasidos oli tullut kyllin sitkeäksi, jolloin naulat ”imivät” hyvin kiinni vanhoihin siipikaariin.

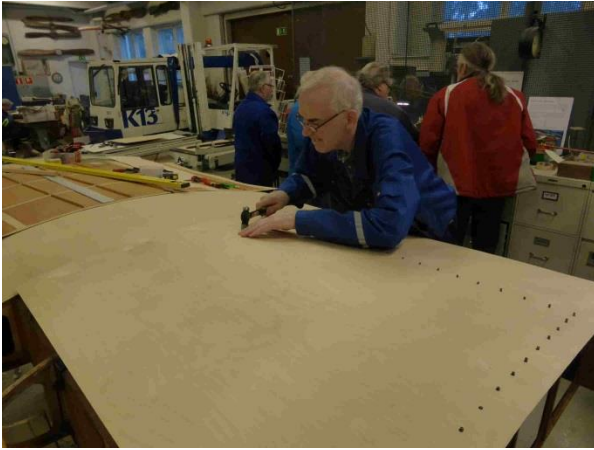
Laitettiin vuodan alapintaan kuuluvat tukilistat paikoilleen liimaamalla ja naulaamalla. Sen jälkeen rei’itettiin vuotaan polttoainetankkia rajavissa kaarissa ja jättöreunan puoleisessa siipisalkossa olevien metallisten lukkolankatappien paikat. Reikien paikat määritettiin kopauttamalla vasaralla vanerin pintaa tappien kohdalta. Näin saatiin vaneriin tappien jäljet.

Jälkien perusteella tappireiät tehtiin reikätuurnalla (nahkapaskalla). Kun vuota oli saatu säädettyä paikoilleen tappirivistöihin, siitä leikattiin pois polttoainetankin aukkoa vastaava kohta. Näin vuota oli saatu valmiiksi paikalleen liimausta ja naulausta varten, joka toteutettiin edellä jo kerrotulla tavalla.

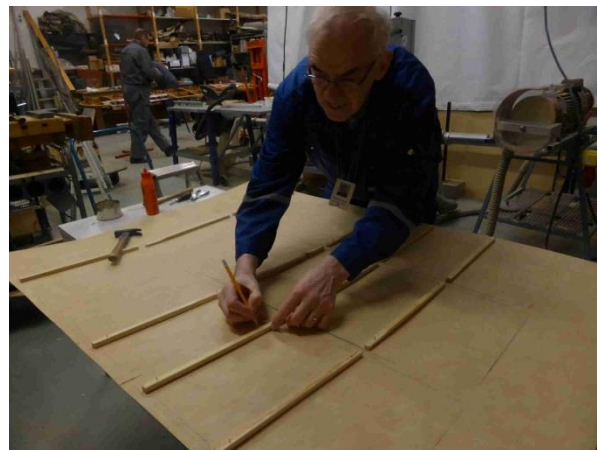
Leikattiin siiven alapinnan kärkeen tuleva vanerivuota ja sovitettiin se paikoilleen. Sen jälkeen piirrettiin vuodan alapintaan ohjainviivat alapinnalle kiinnitettäviä tukilistoja varten. Niiden mukaan tukilistat kiinnitettiin paikoilleen liimaamalla ja naulaamalla.

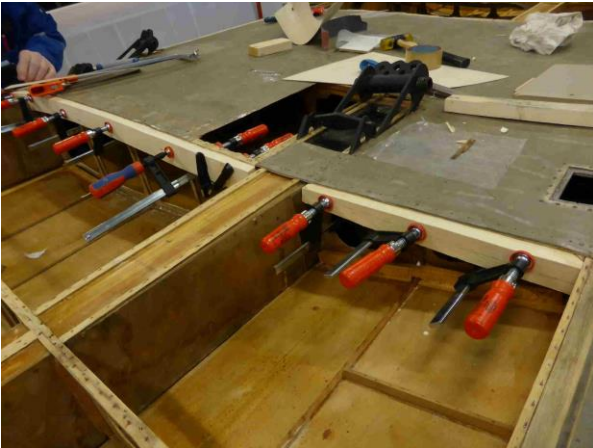
Koska siiven alapinnasta jätettiin purkamatta siiven keskimmäinen kärjestä laskien kolmas vuota, siihen liittyvää uuden vuodan reunaa ei saada

asennettua limisaumaisesti vanhan vuodan alle, kuten on alun perin ollut. Tämän vuoksi vuota asennettiin puskusaumalla vanhan vuodan reunaan. Puskusaumakiinnitys edellytti kuitenkin, että siipikaaren piti kiinnittää uuden vuodan puolelle tukilista, johon uuden vuodan reuna saatiin liimattua.

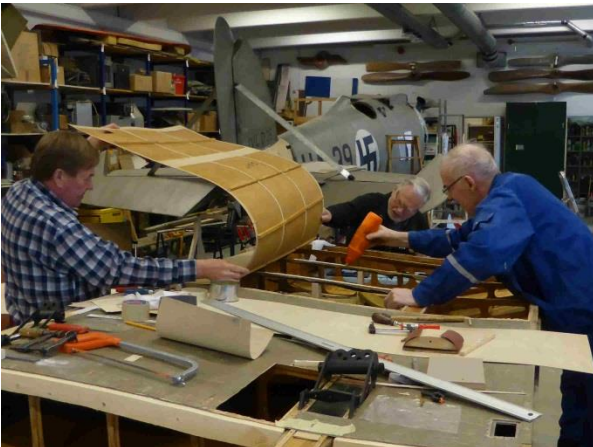
Vuodan saaminen paikalleen oikeaan asentoon edellytti jonkin verran asemointityötä. Vuodan liimaaminen paikalleen aloitettiin asemoimalla ensin vuodan etureuna puskusaumalla torsion ylemmän vanerikerroksen reunaan. Vuota kiinnitettiin sitten alemman torsiovanerin reunaan liimalla ja messinkiruuveilla. Ruuvien kohdat merkattiin ensin sapluunalla ja kohdat senkattiin, jotta ruuvien kannat uppoavat vaneriin. Jotta vuodan kiinnitys torsoon ehti kuivua, kiinnitettiin vuota muilta osin kiinni siipikaariin, siipisalkoihin ja jättöreunaan vasta viikon kuluttua.

Verhoiluvuodan kiinnitys siiven kaariin ja siipisalkoihin tehtiin alkuperäisen mukaisesti käyttäen liimaa, nauloja ja ruuveja. Kaariin tuli nauhojen rinnalle ruuvi joka neljännen naulan paikalle.

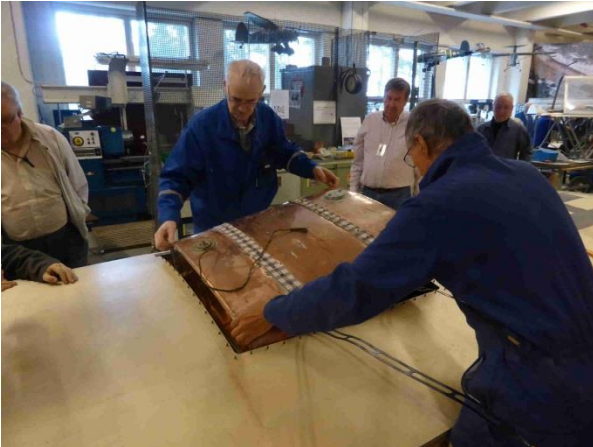
Kun oikea yläsiipi oli saatu kokonaan verhoiltua, voitiin aloittaa polttoainetankin asentaminen paikalleen ja tankin kannen tekeminen valmiiksi. Tankin sijoittamiseksi siiven sisään siihen kiinnitettiin siiven päädyssä ulos tuleva polttoaineen syöttöputki sekä pujotettiin vielä tankissa kiinni olevat sähköisen polttoainemittarin anturin johdot ulos siiven päädyssä olevasta reiästä. Polttoaineen kuparinen syöttöputki piti oikaista ennen sen kiinnittämistä tankkiin. Niin ikään siiven etummaisen siipisalon yläreunaan kiinnitettiin muutamalla ruuvilla polttoainetankin kannen sarana. Ruuveina käytettiin samoja ruuveja, jotka oli otettu talteen lahonnutta polttoainetankin kantta siivestä irrottaessa.

Jouduttiin tekemään jonkun verran tekemään töitä, ennen kuin polttoainetankki saatiin alustavasti asetettua siiven sisään. Laitettiin paikoilleen tankkia ympäröivät metalliset vyöt, jolla tankki kiristetään paikoilleen. Toisen vyön vanttiruuvi ei ylettynyt vastakappaleeseensa.

Huomattiin kuitenkin heti, että polttoainetankin pianosarana oli asennettu etummaisen siipisalon takareunaan epähuomiolla väärinpäin. Tämän vuoksi polttoainetankki jouduttiin ottamaan vielä pois siivestä. Todettiin, että tankki laitetaan lopullisesti paikalleen vasta, kun tankin vanerinen kansi on saatu tehdyksi ja paikalleen asennetuksi.

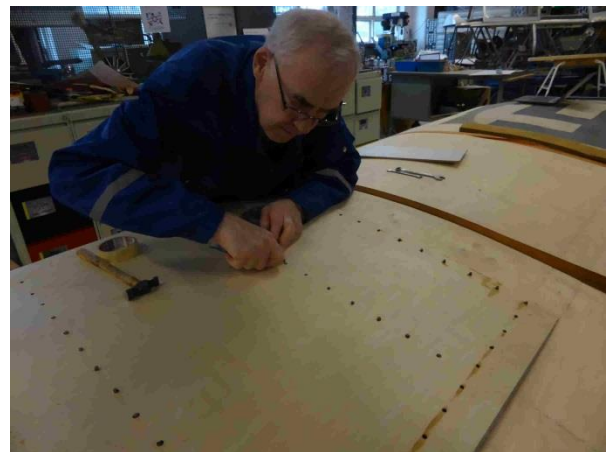
Metallitappien paikat määritettiin vanerikanteen napsauttamalla vasaralla vaneria tappien kohdalta. Napsautusjälkien kohdille lyötiin reiät reikätuurilla eli nahkapaskalla. Tämän jälkeen kansi sovittiin paikalle tappeihin. Laitettiin polttoainetankki väliaikaisesti paikoilleen, jotta saatiin tehtyä reiät myös polttoainetankin pinnassa oleville kahdelle tappiriville.

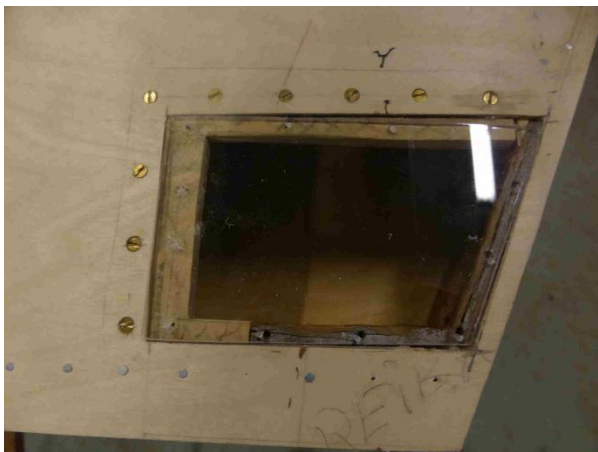
Siiveke kiinnittyy yläsiiven jättöreunaan neljällä saranalla. Saranat puolestaan kiinnitetään siiven jättöreunan päätylaudan lävitse laitettavilla pulteilla. Kunkin saranan kohdalla on siiven jättöreunan alapinnan verhoilussa noin 5x10 cm suuruiset tarkistusikkunat. Ikkunat mahdollistavat jättöreunan päätylaudan lävitse työnnettävien saranapulttien muttereiden paikalleen asentamisen ja kiristämisen ja kiinnityksen tarkistamisen.

Koska alkuperäisiä vuotia ja siten alkuperäisiä ”ikkuna-aukkoja” oli jäljellä vain yksi, jouduttiin ikkunareiät tekemään kuhunkin kolmeen uuteen siiven alapinnan vanerivuotaan. Ikkuna-aukko on alun perin peitetty kuttaperkasta (ilmeisesti valmistetulla ”lasilla”. Alkuperäisiä kuttaperkkaik-

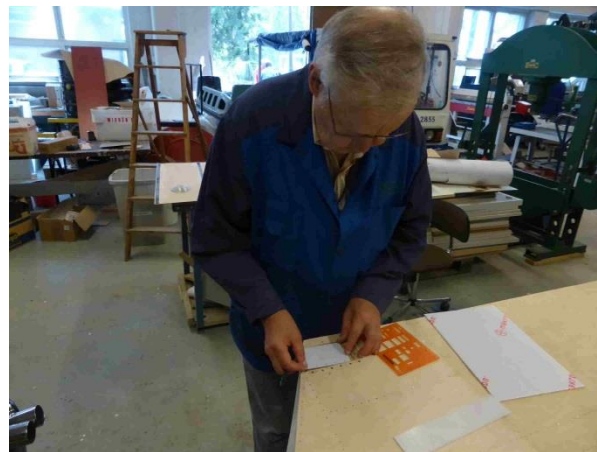
kunoita oli jäljellä vain muutama, joten uudet tehtiin nykyaikaisesta 3 mm paksusta pleksistä.

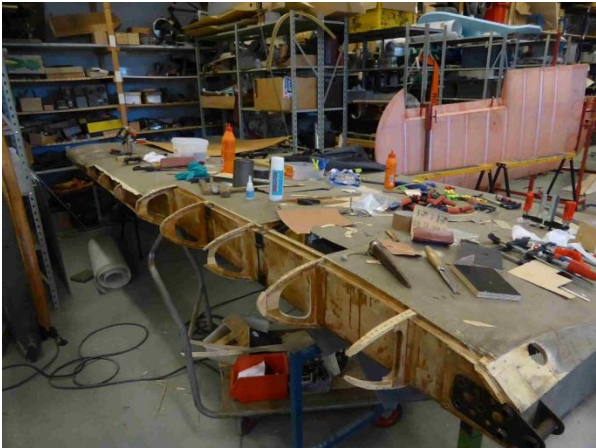
torso. Vasemman yläsiiven torsion lahonnutta verhousta jouduttiin poistamaan noin kahden ja

puolen vanerivuodan matkalta siiven tyvestä alkaen.

Sen sijaan torsion kaikki kaaret ovat tallella, joskin tyvenpuoleiset kaaret vaurioituneita. Siiven kärkiosassa torsio on melko hyvin säilynyt ja tarvitsee vain pieniä korjaustoimenpiteitä.

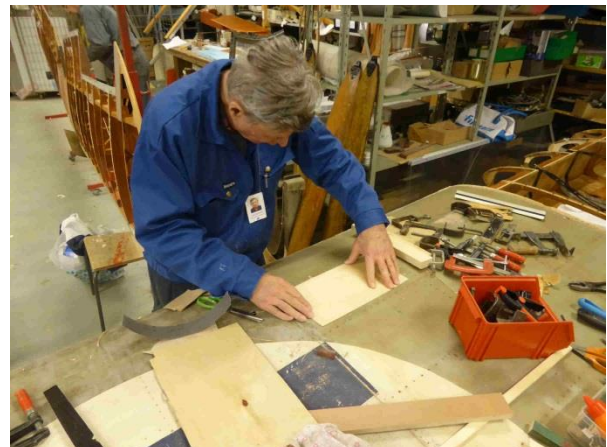
Osa vaurio kohdista korjattiin ”Kyrölämenetelmällä” leikkaamalla vaurioitunut kohta irti mattoveitsellä, liimaamalla aukon reunoihin vaneriviilusta sillat, joiden varaan irrotettu ja ehjäksi korjattu vauriokohta liimattiin takaisin leikkausaukkoonsa.

Paikkana käytettiin myös uutta vaneria tai siiven vaneriverhouksen purkamisesta jäljelle jäänyttä vielä käyttökelpoista alkuperäistä Haukan verhoiluvaneria.

Pienet reiät korjattiin liimaamalla reiän päälle 0,5 mm paksuisesta vaneriviilusta paikkalappu. Liima kuivuttua paikkalapun reunat hiottiin ohuiksi. Lopuksi paikka maalataan sävytettynä patinoituun siiven harmaaseen maalipintaan.

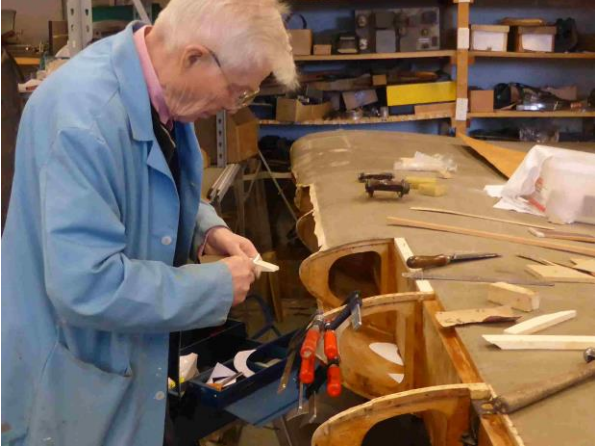
Ennen kuin päästiin kattamaan purettua torsiota uudella vanerilla, korjattiin torsion vaurioituneet kaaret.

Koska vaurioituneiden karien kärjet eivät olleet keskenään samassa linjassa, ne saatiin samaan linjaan liimaamalla joidenkin kaarien kärkiin lisää puuta ja hiomalla sitten kärjet muiden kanssa samaan tasoon.

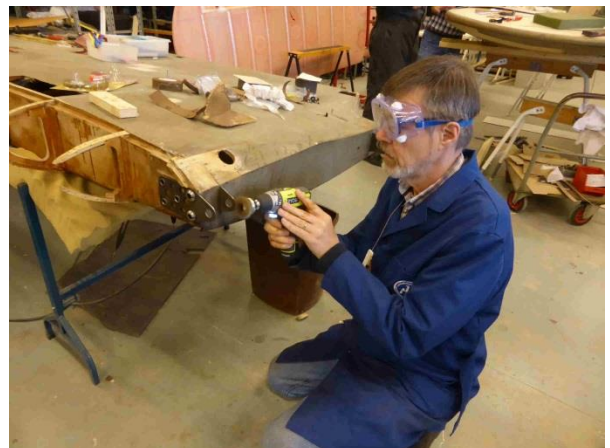
Metallikorvakkeet, joilla siipi kiinnitetään koneen runkoon, olivat myös pahoin ruosteessa. Korvakkeiden läpi menevät pultit olivat lisäksi jumiutuneet.

Korvakkeet hiottiin puhtaaksi ruosteesta ja pultit saatiin irti korvakkeista käyttämällä CRC:tä ja huomalla pultin pinnalla ruoste pois. Pulttitapit

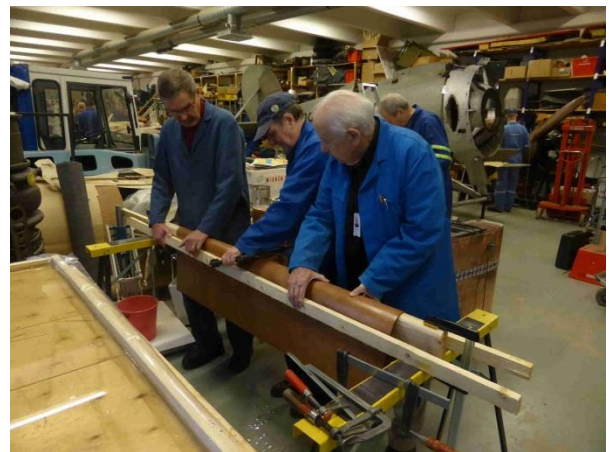
Kummankin siivekkeen lahoa vaneriverhoilua oli jouduttu purkamaan siivekkeen tyvestä yhden vuodan leveydeltä. Siivekkeiden verhoiluvuodat oli aikanaan asennettu siivekkeen ympäri yhtenäisenä jättöreunasta jättöreunaan. Leikattiin 1,2 mm vanerista kumpaakin siivekkeen tyviosaan tulevat uudet vanerivuodat.

70 cm suuruinen reunallinen kaukalo. Kaukalo vuorattiin muovikalvolla vesitiiviiksi. Kaukalo täytettiin vedellä, jonka jälkeen siihen laitettiin valmiiksi leikatut siivekkeen vanerivuodat viikok-si vettymään. Vettyneiden vuotien taivuttamiseksi siivekkeen profiilin muotoon tehtiin siivekkeen profiilin mukainen muotti 160 cm pitkstä kak-kosnelosparrusta.

Viikon päästä läpikostuneet vanerit otettiin pois kaukalosta ja taivutettiin muotin ympärille sekä kiristettiin kiinni puristimilla. Vuotia pidettiin muotissa kuivumassa viikon verran.

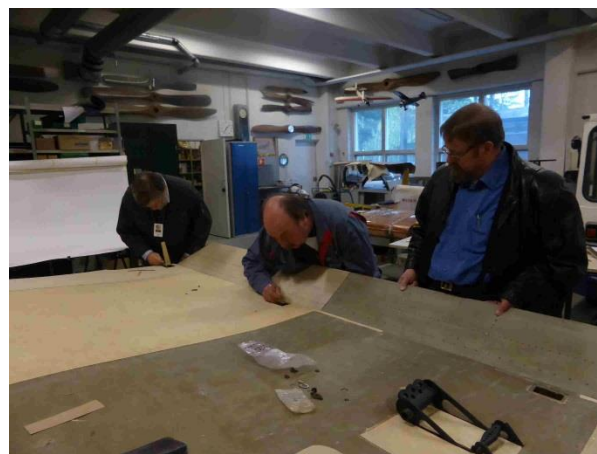
Siiveke oli hankala saada paikoilleen, koska siivekkeen neljän saranan pultit pitää saada kaikki samanaikaisesti ujutettua jättöreunan päätylaudassa olevien reikien läpi. Saranoiden alkuperäiset pultit ja mutterit piti vielä puhdistaa ruosteesta fosforihappokäsittelyllä, ennen kuin pultit saatiin kunnolla työnnettyä reikiinsä ja mutterit kierrettyä pultteihin.

Kun siiveke oli paikallaan, todettiin että se ”kanittaa” kärkipäästään. Jättöreunaa pitääkin tältä osin työstää siivekkeen saamiseksi toimimaan normaalisti. Tämän vuoksi siiveke vielä irrotettiin. Todettiin, että siivekettä ei laiteta vielä takaisin paikoilleen, sillä siivekkeen uudet vaneripinnat on helpompi maalata, kun siiveke on irti.

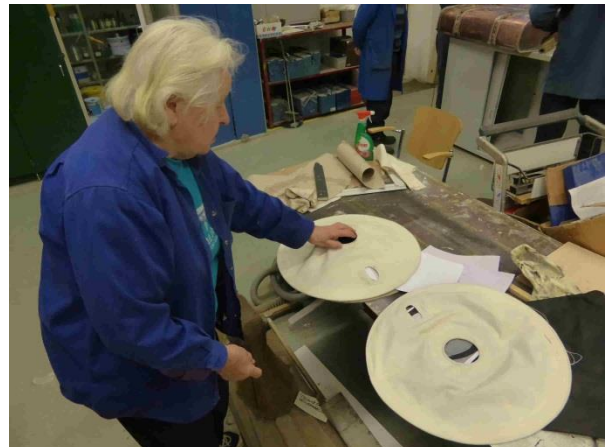
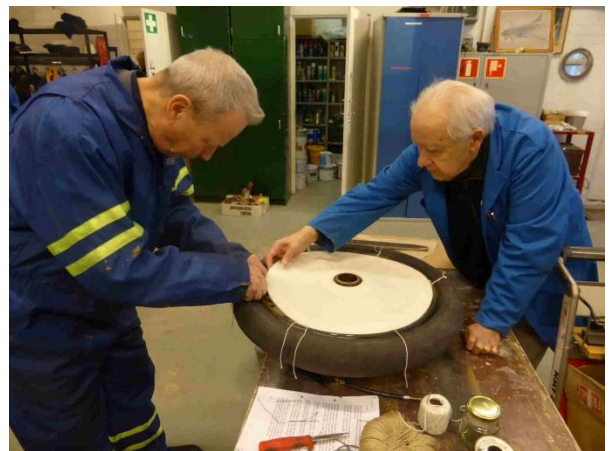
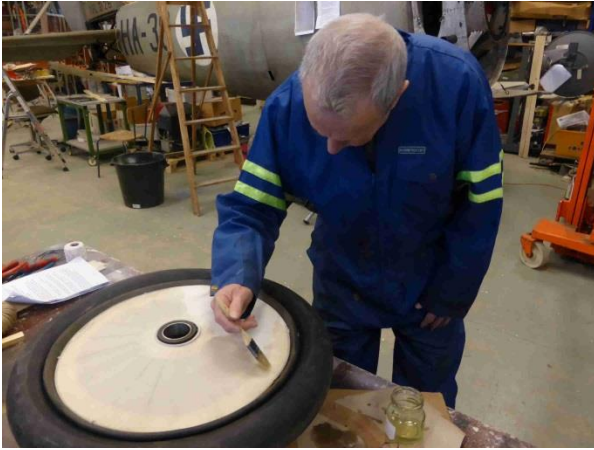
Toisen pyörän suojukskankaat kiristyivät erinomaisesti muodostaen kovan pinnan. Sen sijaan toisen pyörän ulkopuolen kangas jäi vähän vekeille.

Pohdittiin, mitä tehdään vekille jääneen kangassuojuksen kanssa. Päädettiin siihen, että tehdään tilalle uusi kangassuojus. Uusi suojuks valmistui 4. maaliskuuta ja kiinnitettiin pyörään. Vedettiin kankaaseen ensin pari kerrosta ohennetulla lakalla. Kolmen ja ohentamattomalla lakalla tehdyn

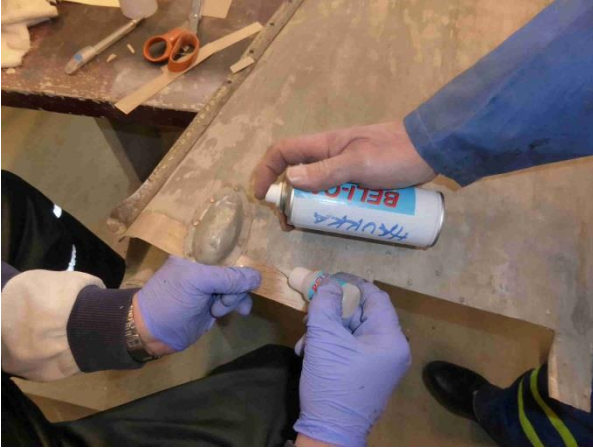
Toisiinsa suojuks kiinnitetään työntämällä putkisokka suojusten reunan metalliuriin. Pyrstön alle tuleva suojuks on parhaassa kunnossa. Vasemmalle sivulle tuleva suojuks on huonokuntoinen, mutta voidaan korjata. Sen sijaan oikeanpuolinen todettiin niin huonokuntoiseksi, että sen tilalle on rakennettava uusi. Onneksi vanhan suojusten yläosaan lukkolankatappeihin kiinnittyvä metallivahvike on vielä käyttökelpoinen. Sen sijaan suojuks-

sen alaosan metallivahviste on kadonnut ja se tulee tehdä.

Puhdistettiin suojusten ruostuneet metalliosat. Liimattiin korjauskelpoisten suojusten vanerissa olleita vaurioita. Liimana käytettiin sekä Cascol Outdoor että Zap Foam Safe Kicker liimaa. Erittäin nopeasti kuivuvaa Zap Foam Safe Kicker -lennokkiliimaa käytettiin varsinkin muotosuojusten vanerin toisistaan irronneiden vaneriviilukerosten korjaamisessa.

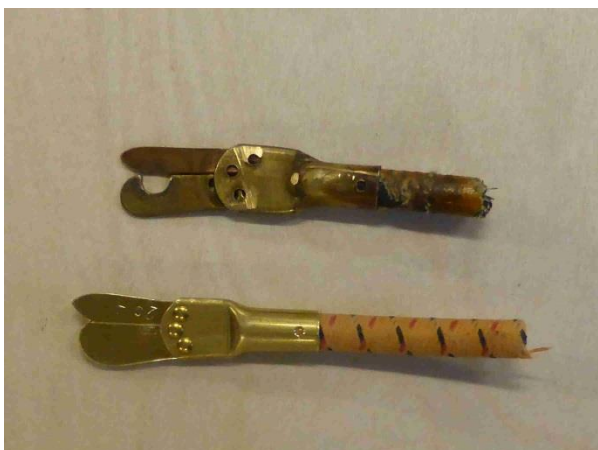
G&R -moottorissa alkuperäisten tulpanjohtojen päissä on metallinen pihtimäinen pidike, jolla johto kiinnitetään tulpan päähän. Alkuperäisiä kiinnityspihtejä ei ole saatavilla, jonka vuoksi ne tulee tehdä uusiin tulpanjohtoihin.

Purettiin yksi alkuperäinen kiinnike ja tehtiin sen mukaan puuttuvat tulpanjohdon päähän tulevat pidikkeet. Tosin poiketen alkuperäisestä, uudet pidikkeet tehtiin ilman avautuvia pihdin leukoja ja leukojen joustia.

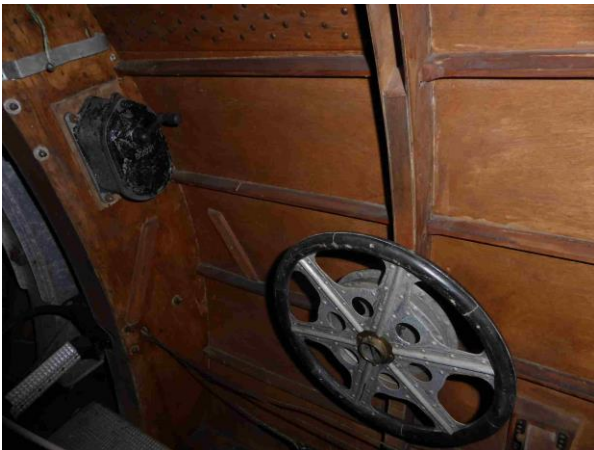
Trimmin vaijeri on rispaantunut ja siitä puuttua osa. Alettiin tehdä entisöintitilan vaijerivarastosta löytyneestä ohuesta vaijerista uutta trimmin vaijeria. Pleissattiin vaijerin toinen pää. Jotta uudesta vaijerista saadaan oikean pituinen, mitattiin narua hyväksi käyttäen uuden trimmin vaijerin tarvittava pituus. Vaijerin tekemisen loppuun sataminen menee syyskaudelle.

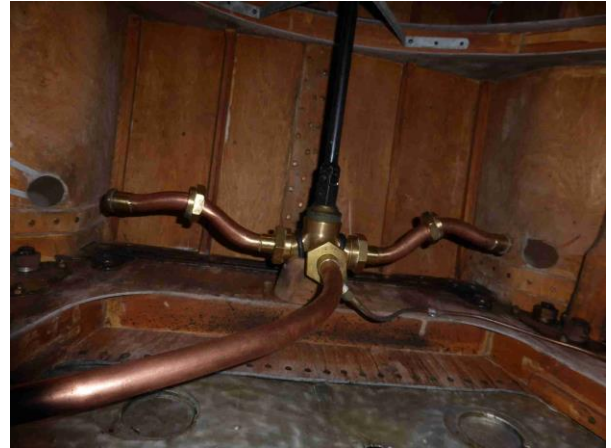
Asennettiin polttoainejärjestelmän kolmitahventtiili kuparisine polttoaineputkineen ohjaamon ja moottorin väliseen seinän yläosaan. Kolmitahventtiili oli sitä ennen puhdistettu ja kunnostettu

toimivaksi ja siihen liittyvät kupariputket puhdistettu. Polttoaine tulee yläsiivissä olevista polttoainetankeista kupariputkia pitkin kolmitahventtiiliin, jolla voidaan säätää tankeista tulevaa polttoaineen virtaa.

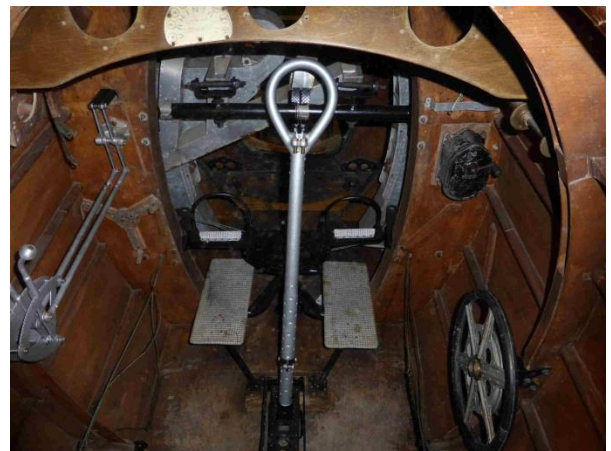
Keskiviikkokerhon pojat asensivat tiistaikerholaisten kunnostaman kunnostetun ohjaussauvan takaisin paikoilleen.
