ILMAILUMUSEOYHDISTYS RY:N TIISTAIKERHON VUOSIRAPORTTI 2013

Suomen Ilmailumuseon entisöintitilassa toimivan Ilmailumuseoyhdistys ry:n Tiistaikerhon vuosiraportti 2013 perustuu Tiistaikerhon projektien etenemisten kirjaamiseen sekä töiden dokumentointiin kuvaamalla.

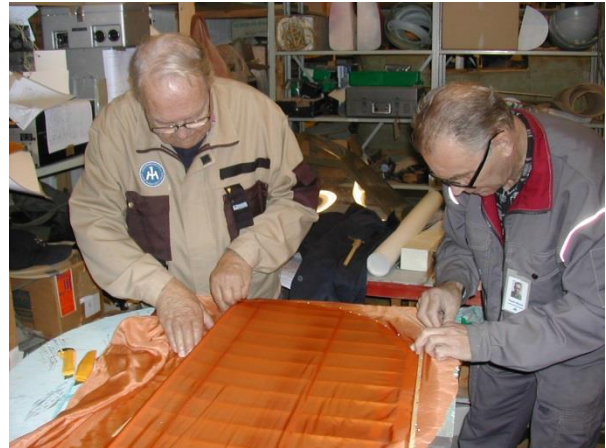
on nyt ilman moottoria. Koneen siipien verhoilu on paikoin rikkoutunut ja piti uusia.

Verhoilun aloittamiseksi verhoiltava siipi ja peräsimet kiinnitettiin pehmeän foam -rakennuslevyn pinnalle. Näin siipi ja peräsimet saatiin pysyvät paikallaan verhoilukan-

Verhoilussa kangas venytettiin siipien ja peräsinten päälle vedellä kostutettuna. Verhoilun kiristyslakkaus siirtyi vuoden 2013 puolelle.

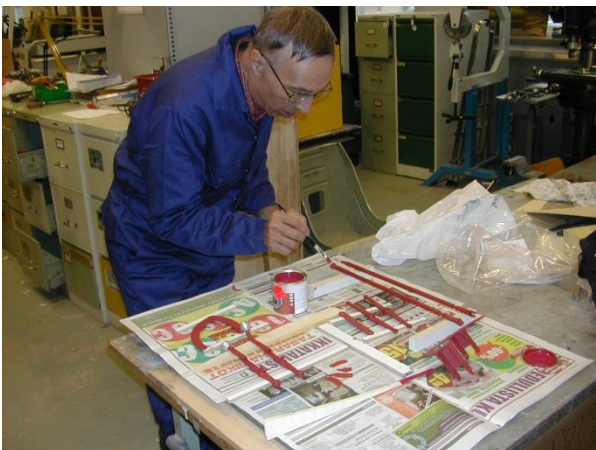
Ohjaamosta irrotettiin kaikki laitteet kunnostettaviksi kuten lentäjän istuin, korkeusvakajan trimmipyörä, kaasu/seosvivusto, ohjaussauva, jalkaohjaimet, konekiväärien tukitelineet, polttoaineen syötön kolmitahovoventtiili. Laitteet olivat likaantuneet ja pahoin ruosteessa. Isommat laitteet puhdistettiin ruosteesta hiomalla ja maalattiin alkuperäisen mukaisesti joko hopeapronssilla tai mustalla puolikiiltävällä metallilakalla. Mustan metallilakan (Tikkurila Unica -lakka) pohjamaalina käytettiin Tikkurila OY:n Rostex maalia.

Hopeaprossilla maalattavat metalliosat käsiteltiin pariin kertaan punaisella Hammer Prime pohjamaalilla. Sen päälle vedettiin kahteen kertaan Hammer Metal Paint hopeamaali. Puhdistettiin lentäjän istuimen ja päätuen nahkaiset pehmusteet.

Pienempien ruostuneiden laitteiden ja kiinnityspulttien ja muttereiden puhdistamiseen käytettiin 33 prosenttista fosforihappoa. Happoon vuorokaudeksi upotettuina ruostuneet metalliosat puhdistuivat hämmästyttävästi ruosteesta, jonka jälkeen ne maalattiin. Ohjaamolaitteisto ohjainvajereineen odottaa vielä paikalleen asentamista.

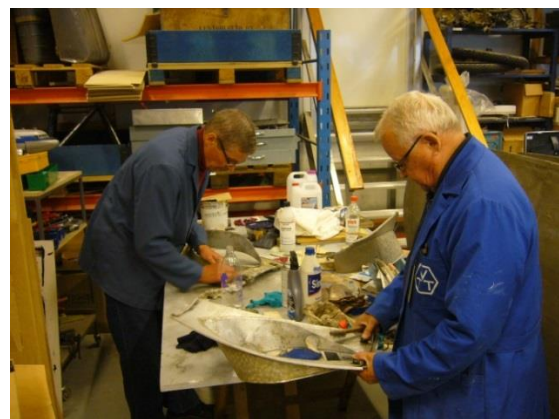
Rungon keulassa oleva alumiininen moottoripukki suojuksineen sekä moottorin alumiiniset muotopellit puhdistettiin vuosikymmenten liasta.

Kokeiltiin useita puhdistusmenetelmiä ihmiesienestä alkaen, mutta vajavaisin tuloksin. Lopuksi päädyttiin käyttämään Fairy Power Spraytä, jolla pinttyneet pinnat saatiin puhtaiksi – ehkä liiankin puhtaiksi. Samaa menetelmää käytettiin alumiinisiin laskutelineiden ja iskunvaimentimien suojuksiin.

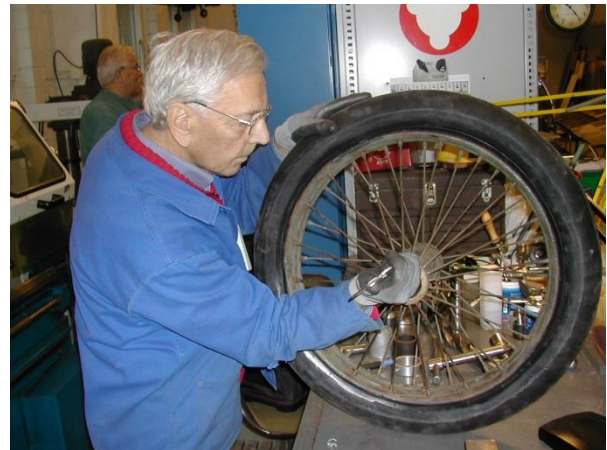
Haukkaan oli Vesivehmaalla laitettu metallivanteiset pinnapyörät. Niiden ympärille oli hitsattu ”lattaraudasta” metallivanne. Nämä pyörät ovat alun perin aidot lentokoneen pyörät, mutta niitä oli käytetty kottikärryn pyörinä ja lahjoitettu aikanaan tarpeettomina Päijät-Hämeen Ilmailumuseolle. Päätettiin palauttaa kottikärryn pyöriksi muutetut aidot lentokoneen 1920-luvun pyörät alkuperäiseen asuunsa.

Poistettiin pyöriä ympäröivät lattarautaiset metallivanteet. Tämän jälkeen puhdistettiin pyörän vanne ja pinnat liasta ja ruosteesta. Koska vanteille ei ollut saatavissa oikeita lentokoneen renkaita, etsittiin vanteille sopivia vanhanmallisia moottoripyörän renkaita. Sellaiset löytyivätkin, joten vanteille asennettiin aitojen lentokoneen renkaiden sijaan moottoripyörän renkaat.

Koska lentokoneen renkaat olivat 1920-luvulla sileäpintaisia, moottoripyörän renkaasta hiottiin kuviointi pois. Lopputuloksena saatiin hyvin aidon näköiset sileät lentokoneen renkaat. Pyöristä puuttuvat vielä lento-
